## 4. 現地調査計画の作成

### 4.1. 現地調査地の選定

#### 4.1.2. 舞鶴市三浜の水質保全施設

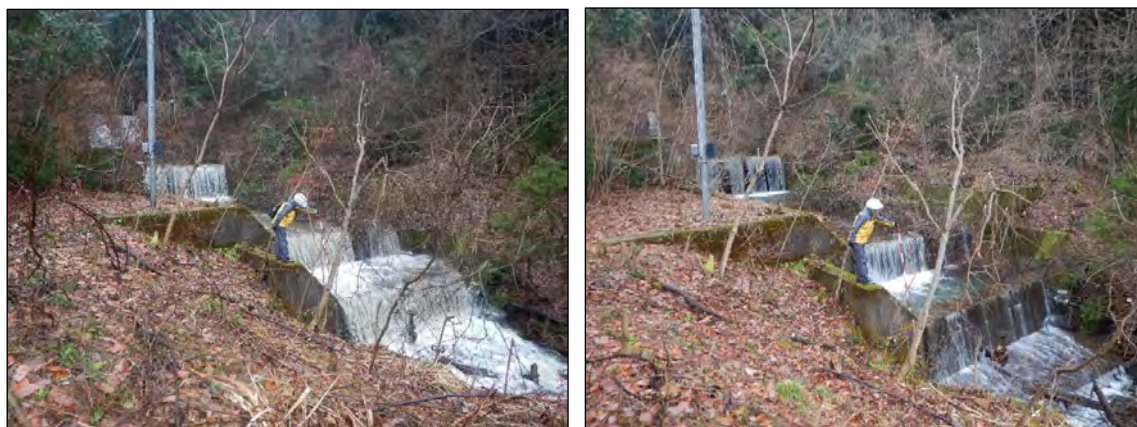
図 4.2 舞鶴市三浜の水質保全施設(左は令和3年2月15日、右は2月16日)

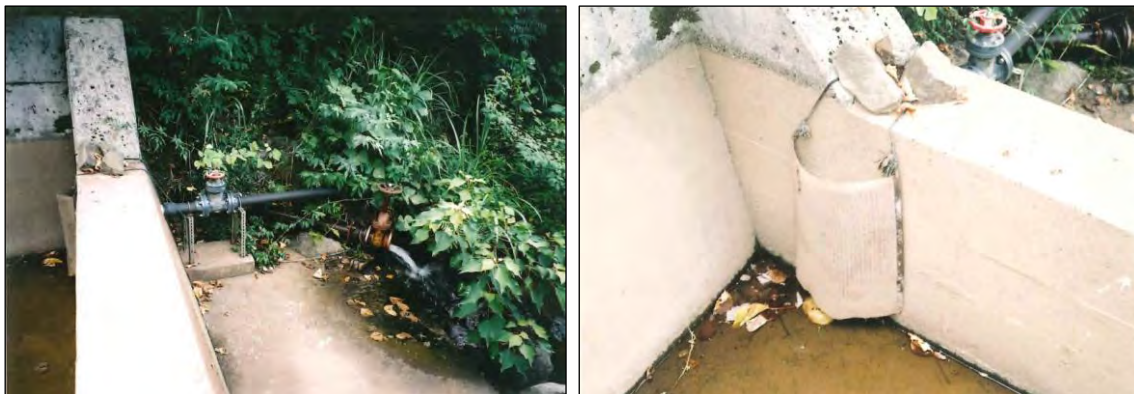
令和 3 年 2 月現在、施工後 25 年を経て、集落住民への聞き取り調査によると、海水浴客の減少や地域住民の高齢化に伴う人口減少等により、水需要は安定している。舞鶴市水道課への聞き取りによると、10 年程度、当該水源からの取水はなされていないことが判明した。しかし、平成 17 年度には簡易水道施設に導水するパイプの交換(図 4.6 参照)、その際に撮影された施設の維持管理状況写真を確認(図 4.7 参照)しており、水質保全施設の施工後から 10 年程度は、予備水源として活用されていた可能性が高い。

図 4.6 導水管交換前の状況(平成 17 年)

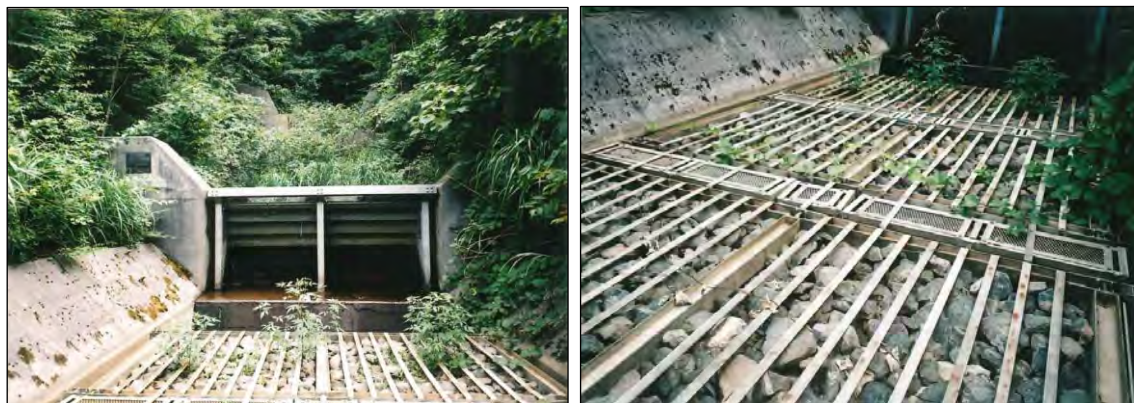
図 4.7 渇水期の鋼製枠と木炭カードリッジ

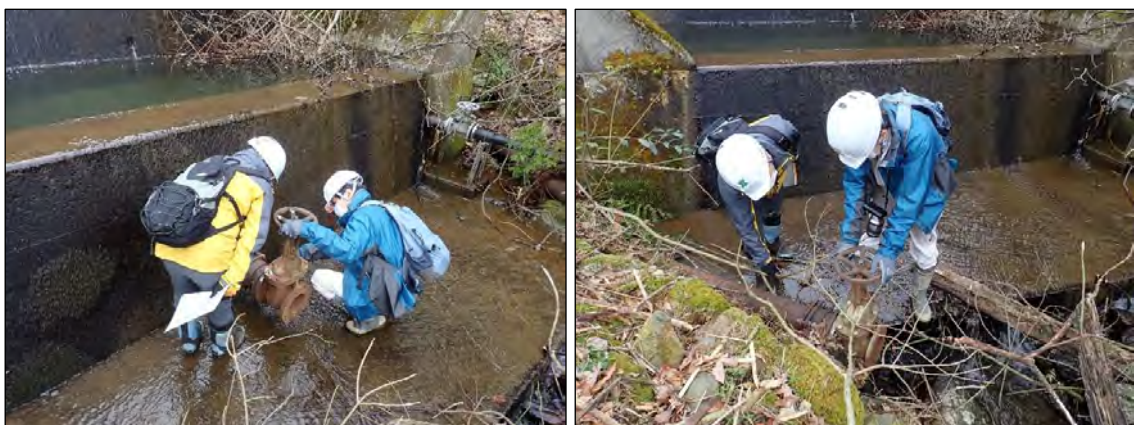
- ③施設下流部に貯水池等はなく、そのまま海へ流下していること
- ④維持管理しやすい構造で、試験後の原形復旧が容易であること(図 4.8 参照)
- ⑤施設に車両を横付けできること
- ⑥電源を確保できること(図 4.9 参照)

図 4.8 維持管理のための排泥弁稼働確認

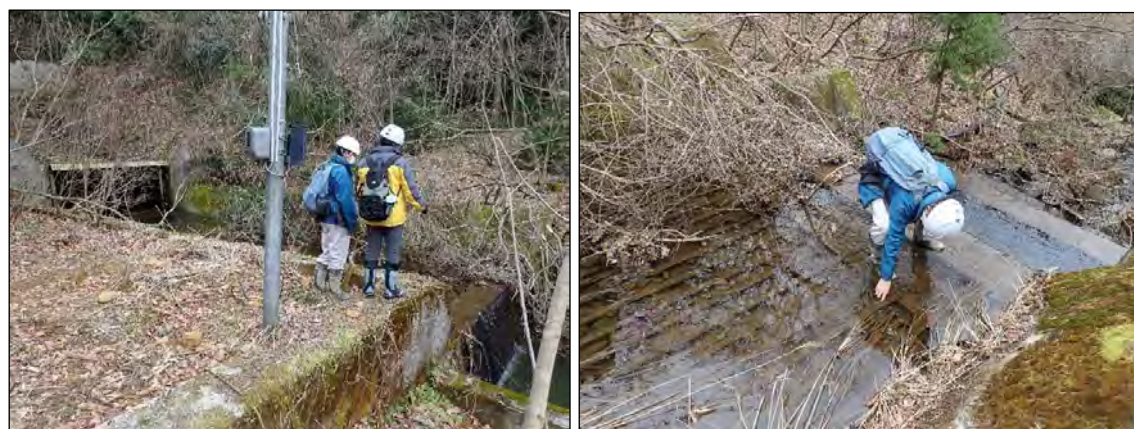
図 4.9 電源と木炭カードリッジの状況

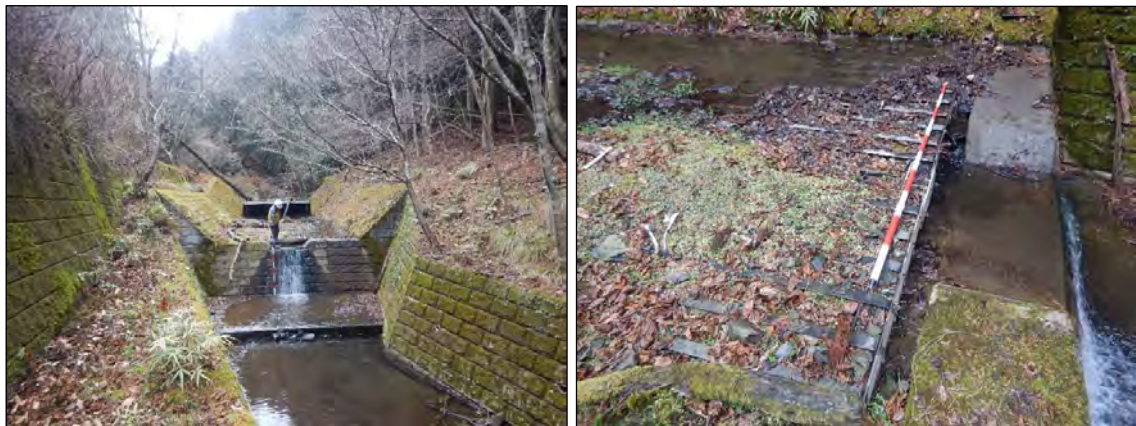
現地踏査の結果では、鋼製枠の石礫充填部は完全に礫間が閉塞し、鋼製枠表面を渓流水が流下している。木炭が充填されているカートリッジ部も、舞鶴施設より取り出しと交換が困難な状況にある。

図 4.10 京都市山科区の水質保全施設(正面と止水壁の切欠部)

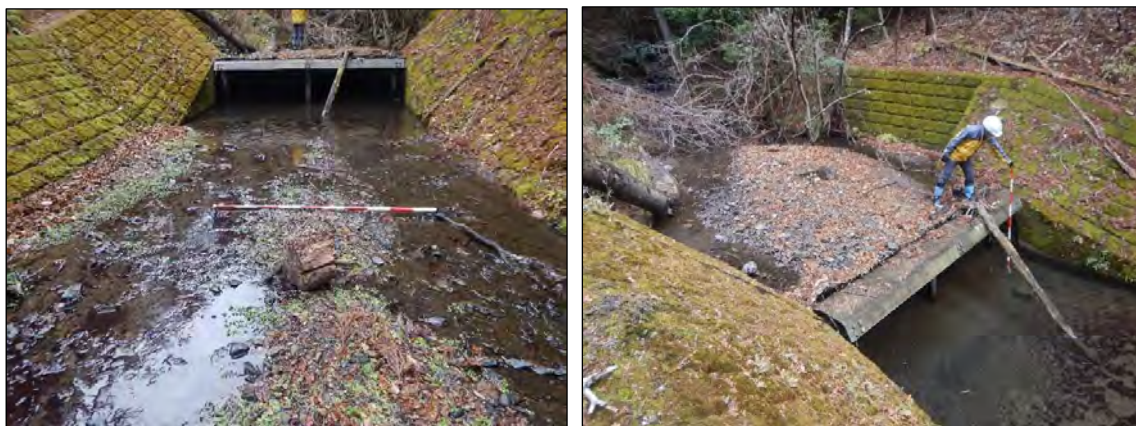
図 4.11 鋼製枠の表面流と鋼製スクリーンダムの堆砂敷
