## 7 安全で効率的な維持・管理手法の検討結果

### (1) 植栽木枯死率の検出の可能性

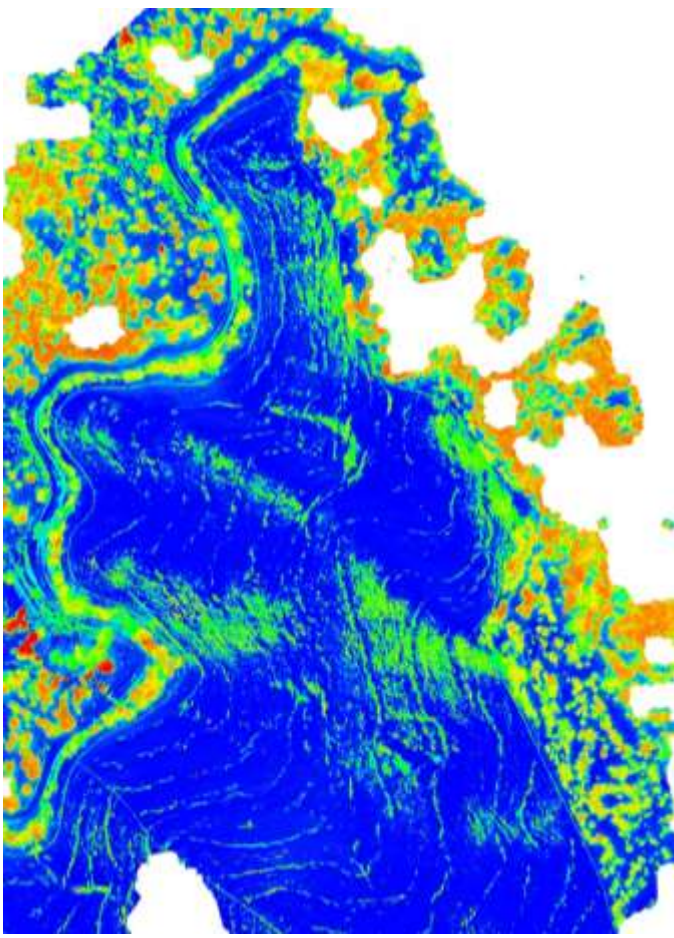
- ・夏季及び冬季で、計 6 地点でコドラート調査を行った。植栽木の植生高は平均 0.53m、生育密度は 100m<sup>2</sup> あたり 19 本であった。
- ・夏季、冬季調査時には造林地内にシカの足跡は確認できなかった。
- ・近赤外による NDVI 値の撮影結果では、植生高が低く、多くの部分に積雪があったため、個々の植栽木の判別は難しかった。（写真 7-3 参照）

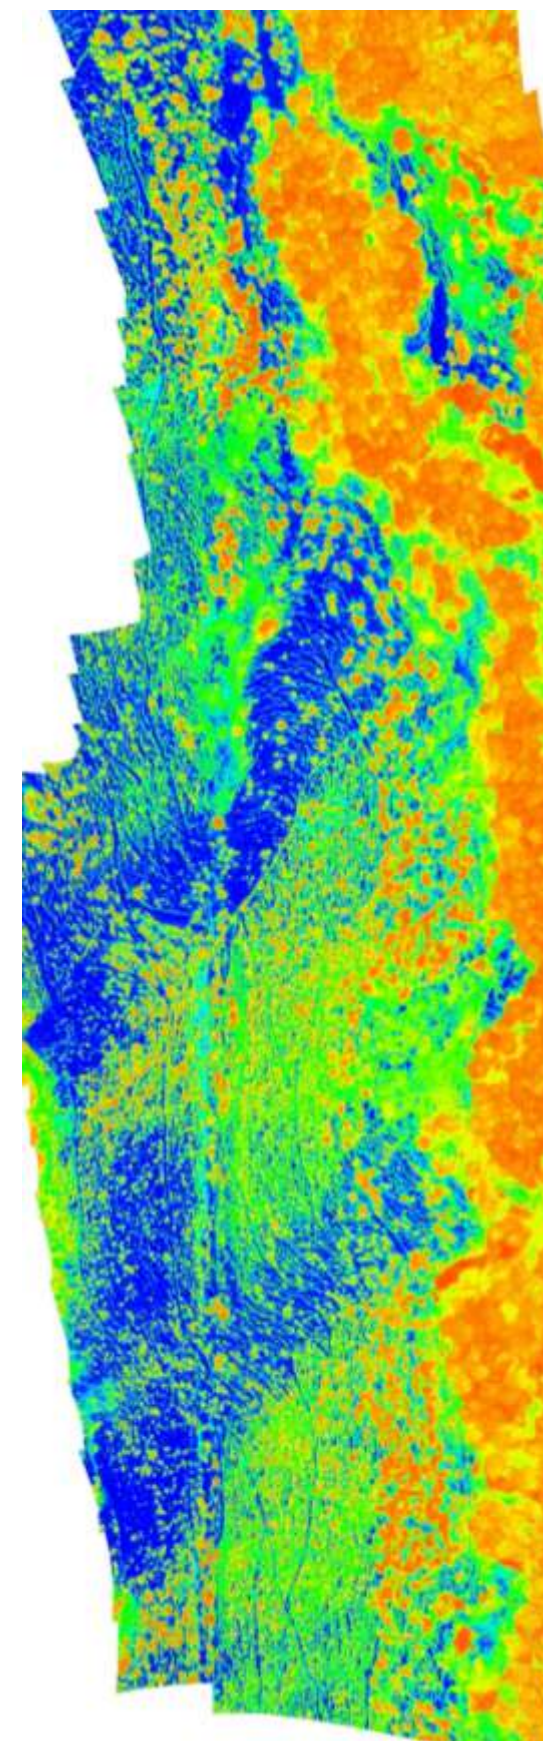
写真7-6. 夏梅地区（令和2年12月撮影：NDVI）

- ・夏季、冬季で、計 3 箇所でコドラート調査を行った。
- ・各コドラートの平均の植生高は、1.6m、1.9m、2.2m であった。
- ・夏季・冬季調査時には造林地内にシカの足跡が確認された。
- ・近赤外による NDVI 値の撮影結果では、植生高が 5 m を超える植栽木が生育する範囲では個々の植栽木が確認できた。（写真 7-6 参照）

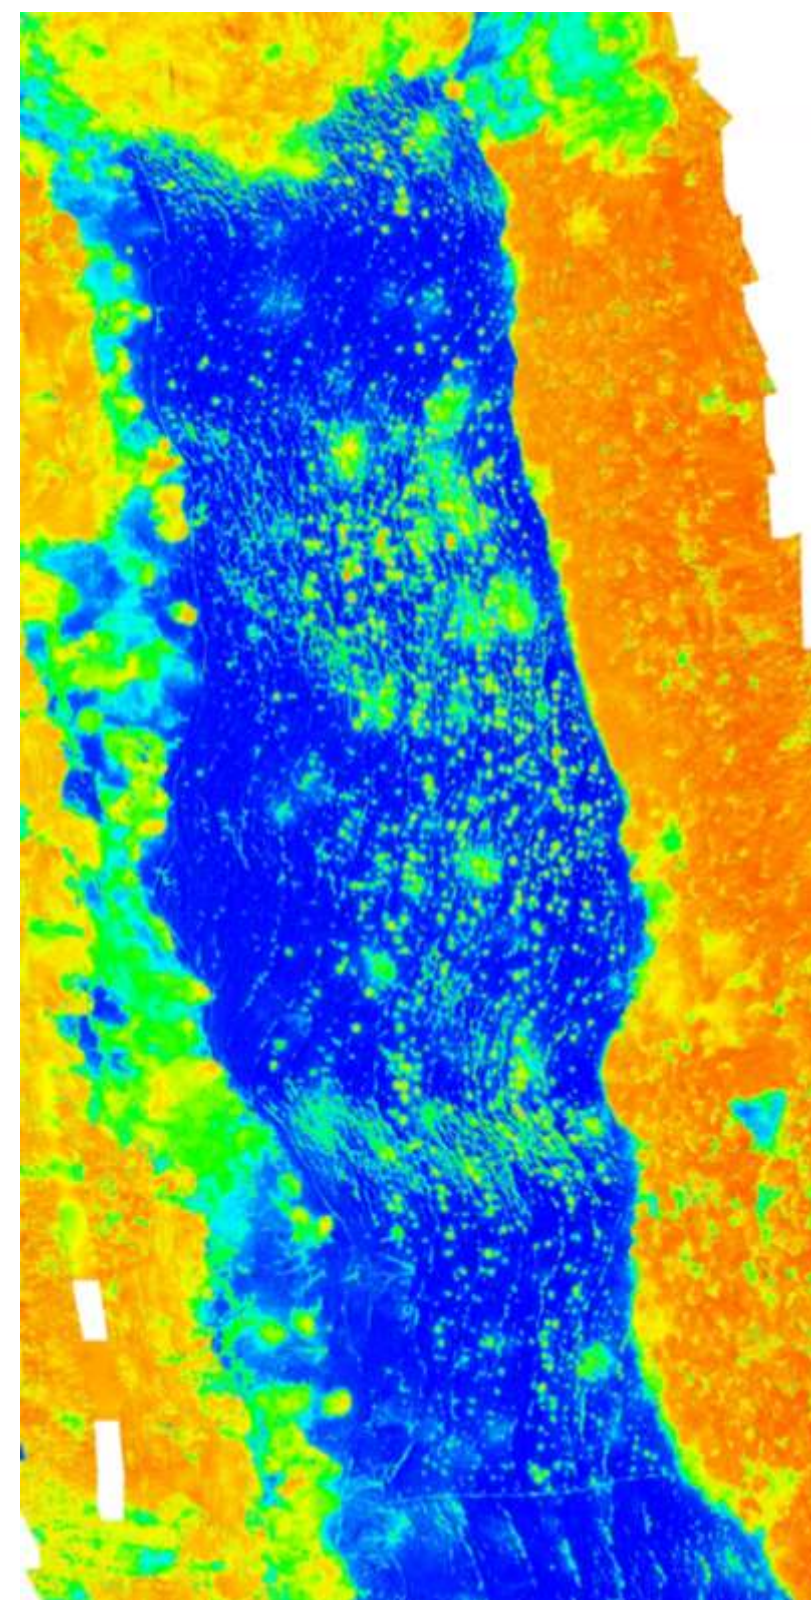
写真 7－9. 下向山地区（令和 2 年 12 月撮影：NDVI）

- ・夏季、冬季で、計 4 箇所でコドラート調査を行った。
- ・各コドラートの平均の植生高は、1.6m、1.9m、2.2m、2.3m であった。
- ・夏季・冬季調査時にはシカの足跡が確認された。また、調査中にもシカを目撃した。
- ・近赤外による NDVI 値の撮影結果では、造林地内にあるアカマツが生育している部分は、薄い緑色となっていた。（写真 7－9 参照）

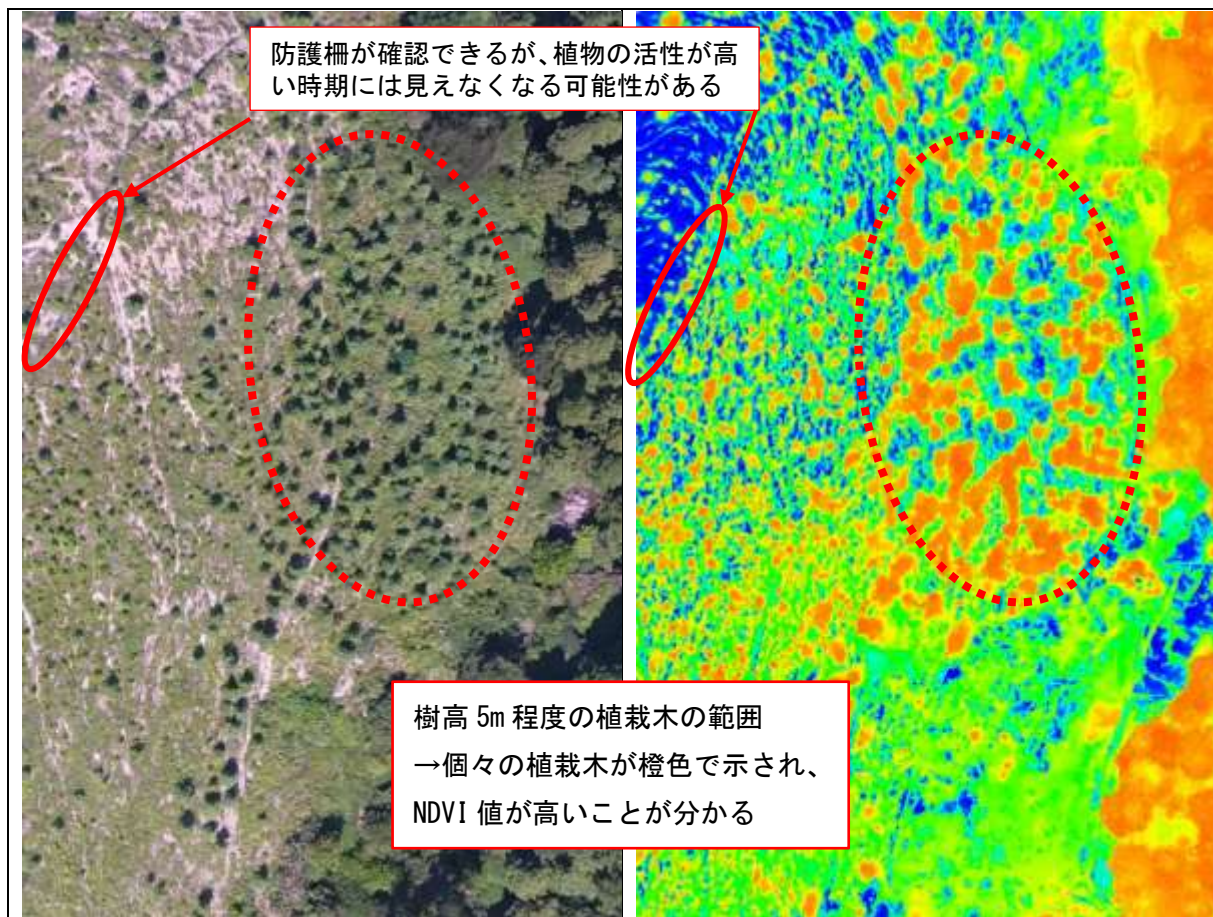
写真 7-10. 樹高 5m 程度の植栽木の NDVI 値

植栽木の樹高が 5 m 程度であれば、適度に植栽木の間隔があき、一定範囲の植栽木の生育状況が相対的に把握できる可能性がある（写真 7－10 参照）。

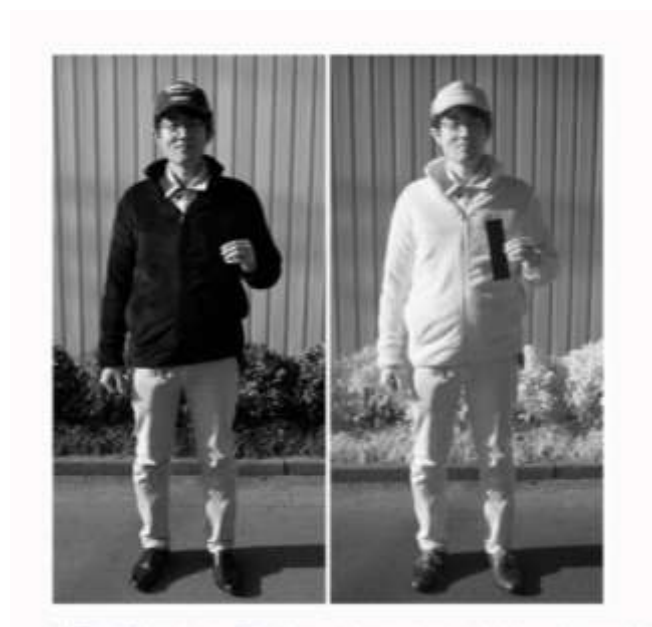
このため、一部の会社が開発している近赤外域を吸収する素材を利用した防護柵を利用した場合でかつ、植物の活性が高い夏季に近赤外による撮影を行った場合、NDVI 値が低い（青い）部分が明確に示される可能性がある（写真 7－11）。

写真 7-11. 近赤外域を吸収する素材（右側写真）の例

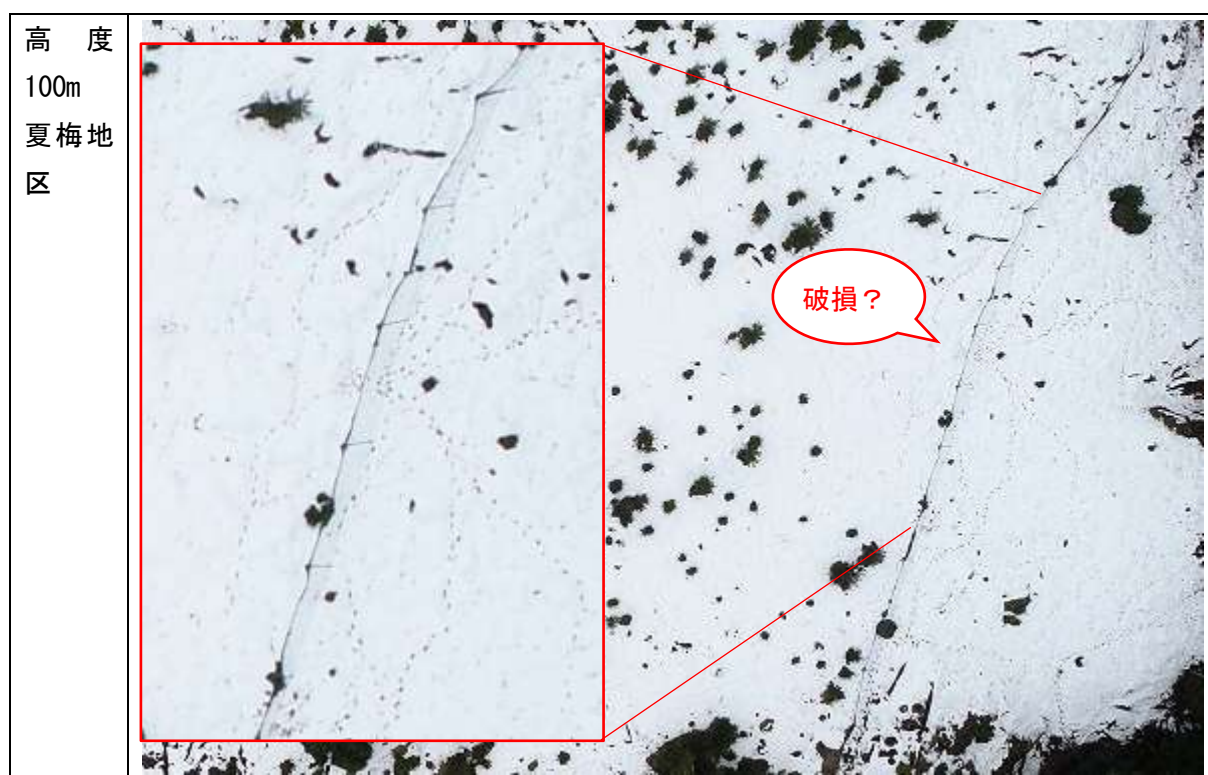
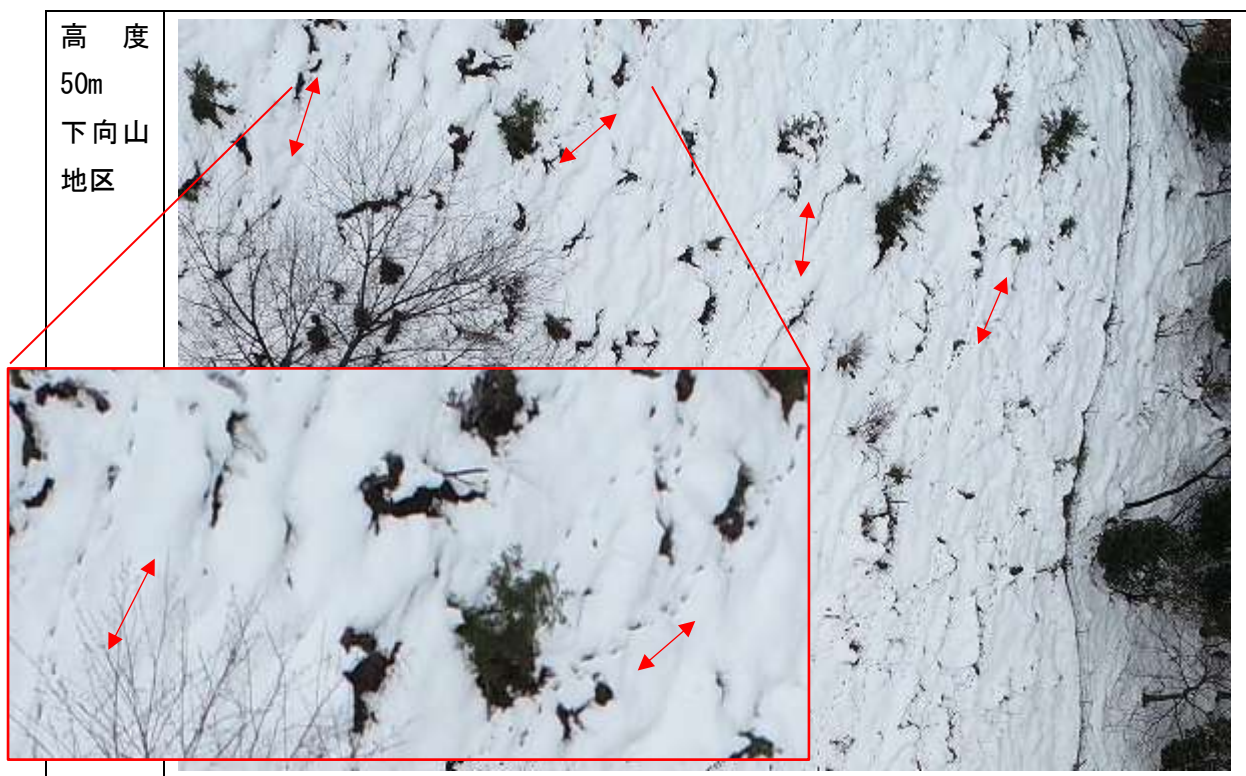
夏梅地区及び下向山地区では夏季、冬季とも造林地内にシカの足跡が多数確認された。飛行高度 100m でのドローン撮影でも足跡が確認できたため、足跡を追うことで防護柵の破損等の把握が可能となることが分かった。

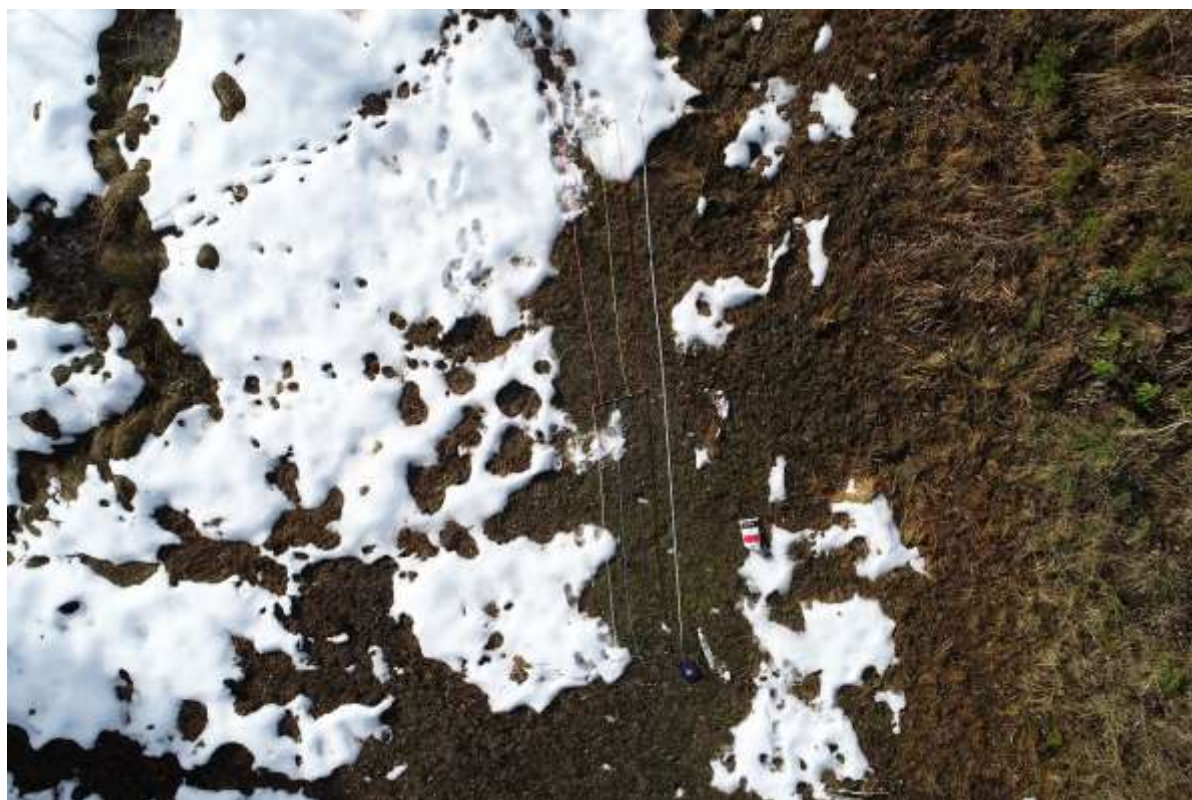
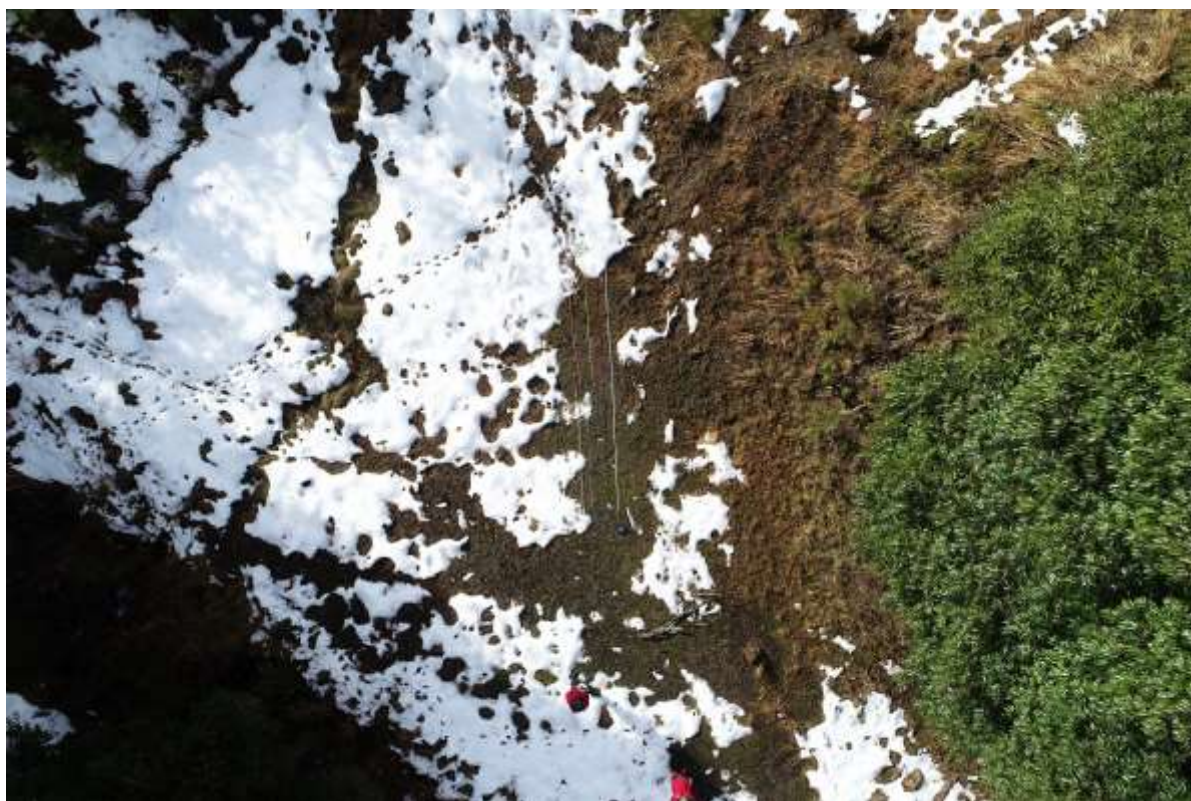
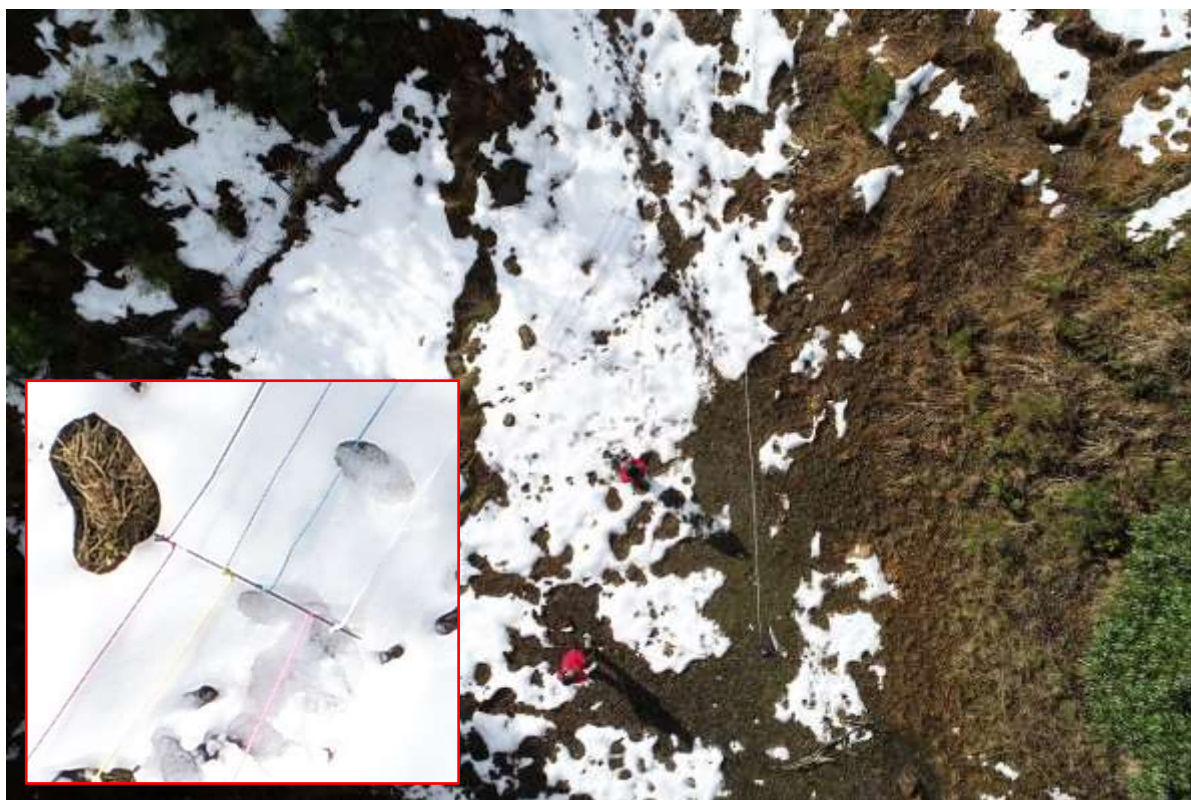
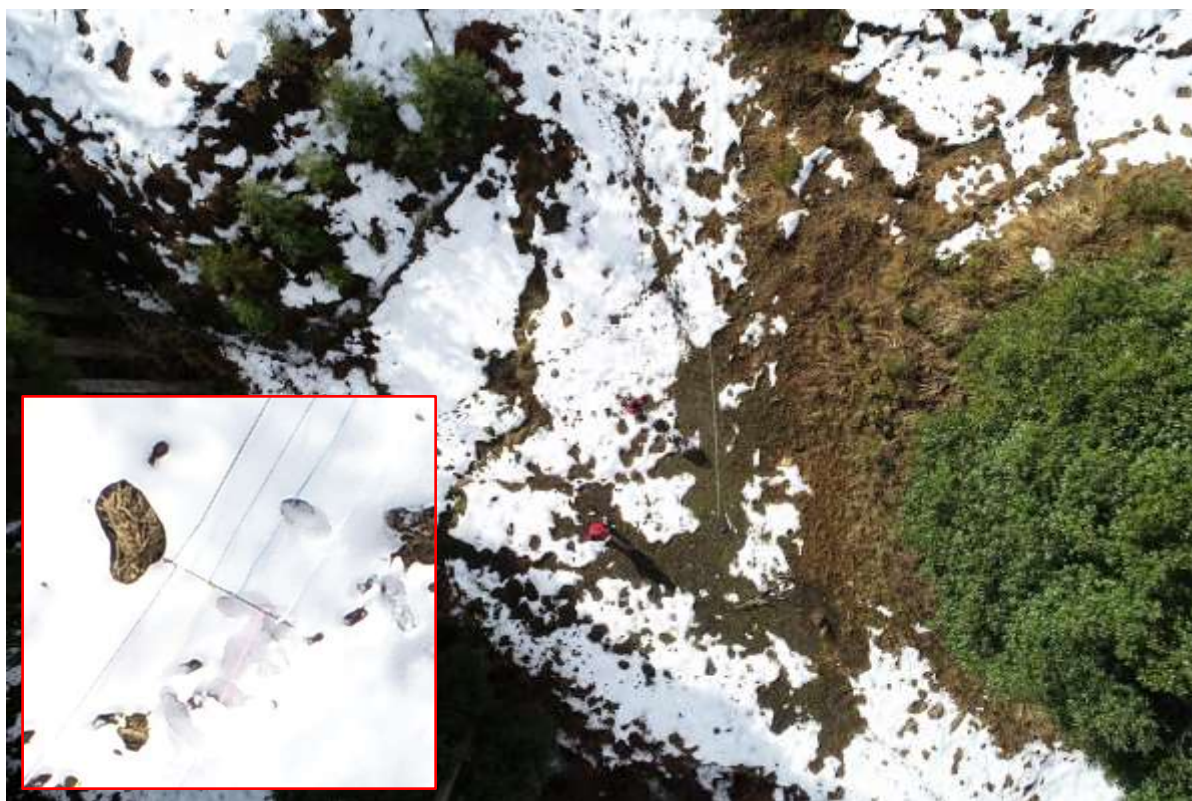
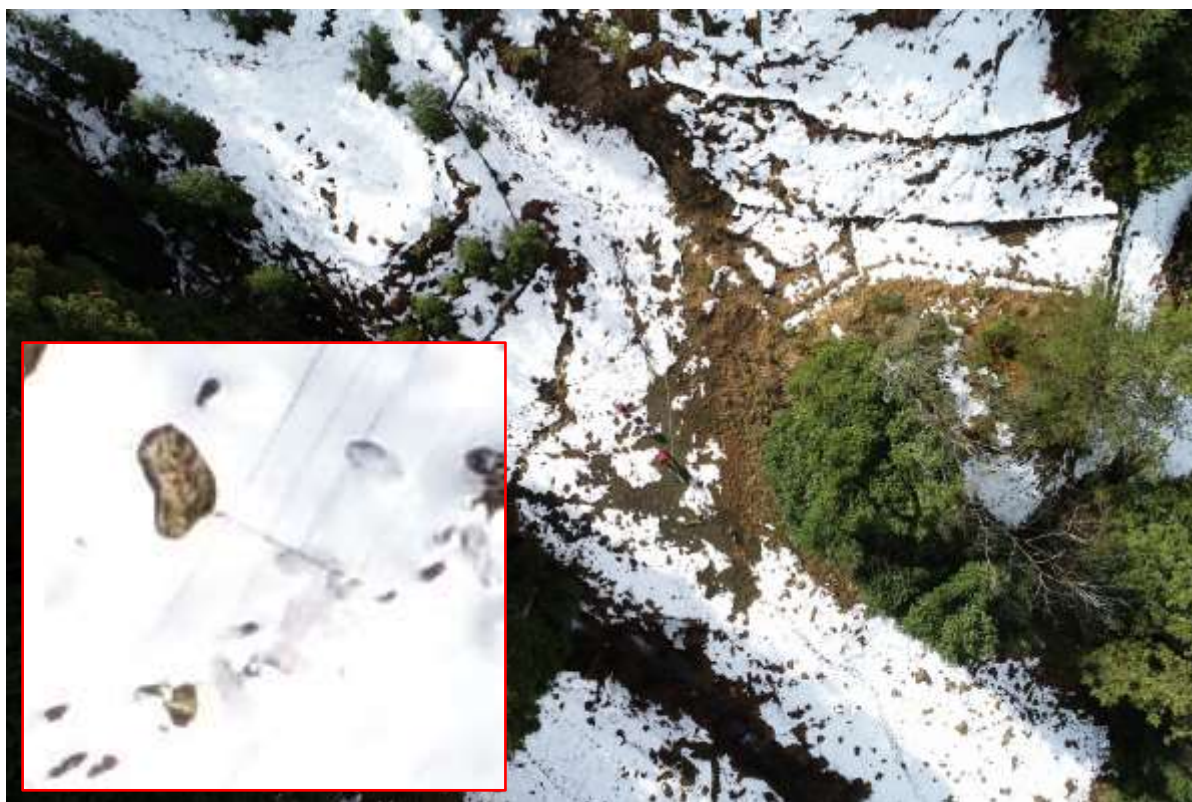
その結果、積雪がない地面では黄色及びピンク色が、積雪がある地面では青色が識別しやすかった。また、高度 40m では紐が識別可能であったが、80m 以上は識別が難しかった。
