農道保全対策の手引き

令和3年4月

農林水産省 農村振興局

農道保全対策の手引き 目次

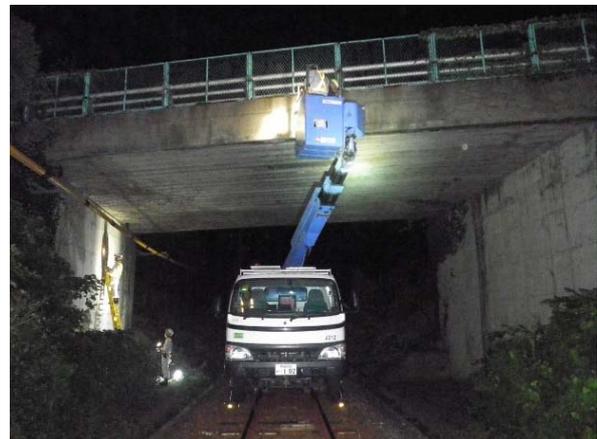
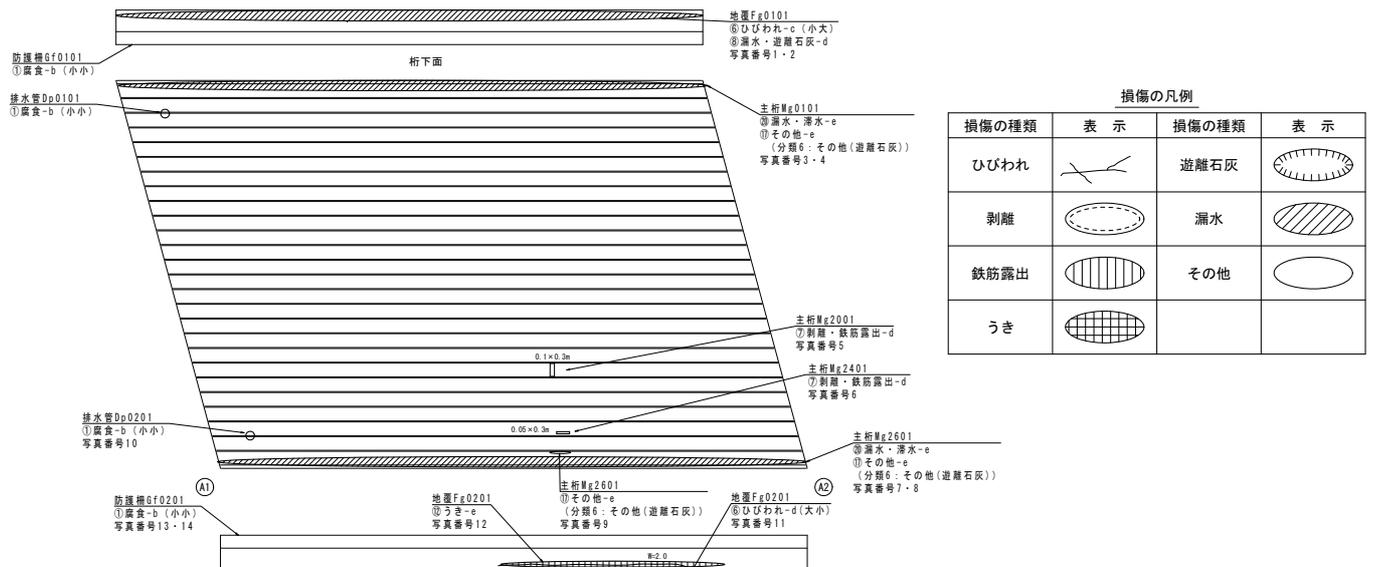
軌陸車による点検作業

- ・主桁下面に鉄筋露出がみられる。コンクリートの材料劣化又は中性化の進行により鉄筋の腐食が進み、コンクリートが剥離したと考えられる。
- ・損傷は局部的であり橋への影響はないと考えられるため、状況に応じて補修を実施する必要がある。

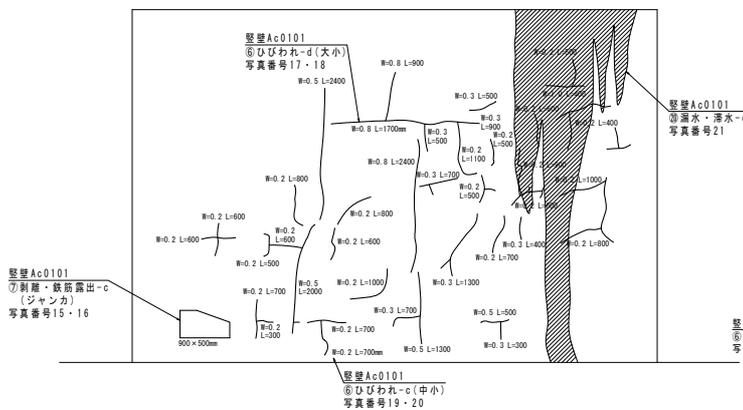
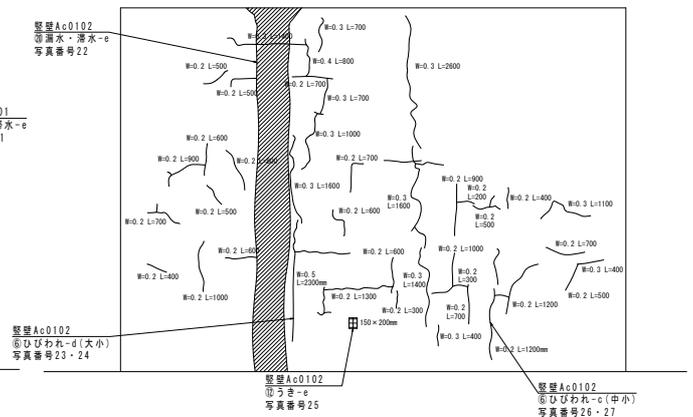
A1橋台
正面図

・竣工後37年経過しており、下部工においてコンクリートの経年劣化又は乾燥収縮による0.2～0.3mm程度のひびわれと伸縮装置から漏水跡が見られた。

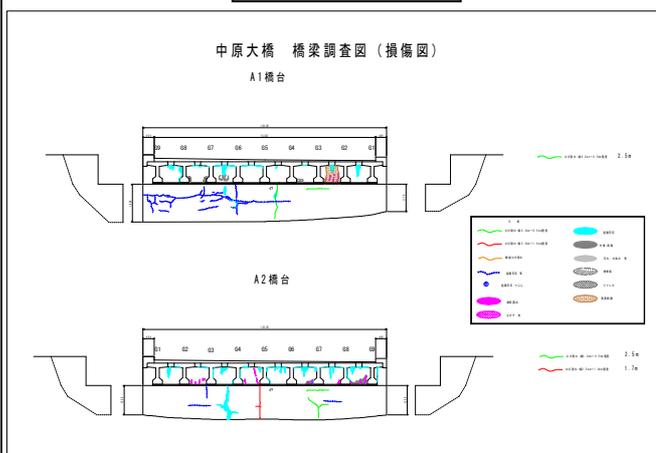
高根橋損傷図

上部エジョイント部からの漏水痕及びひび割れが認められる。ひび割れの主原因は、ひび割れ数の少ないことや錆汁が見られないこと等から温度応力及び乾燥収縮によるひび割れの可能性が高い。また、伸縮装置の経年劣化による止水性能が喪失し、橋台部分へと漏水が拡大している。劣化因子の1つ浸入水による鉄筋腐食防止のため、橋台のひび割れ注入工による処置のほか、伸縮装置の撤去・取替が必要である。

1. 下部工補修工

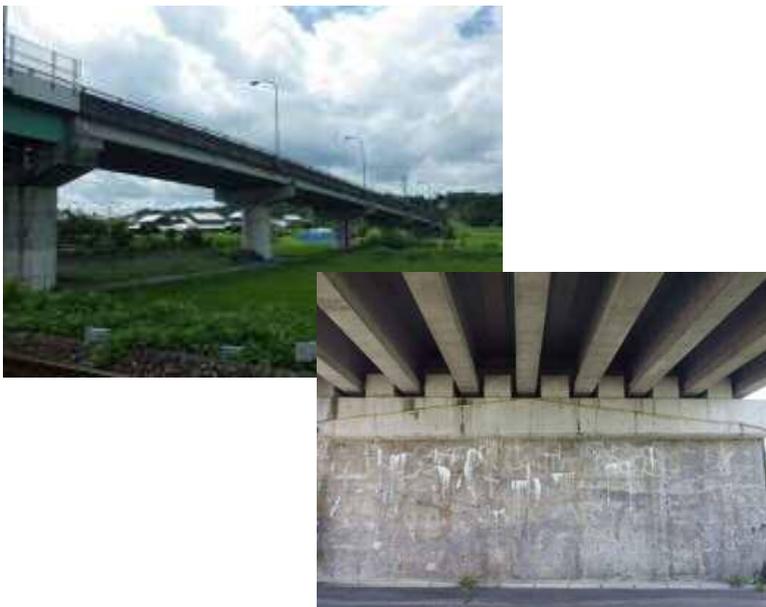
クラック注入を行っているが再び割れ幅が進行している。(ひび割れ幅1.0mm)

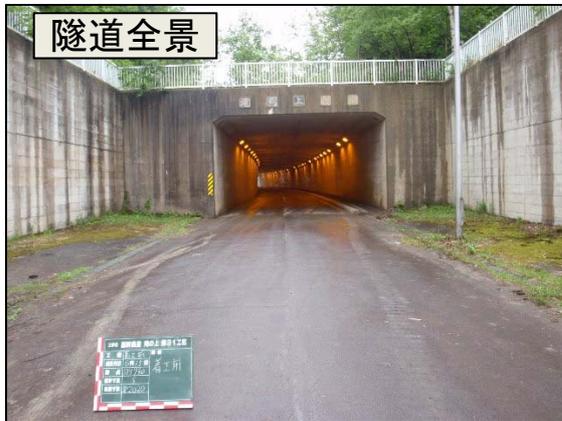
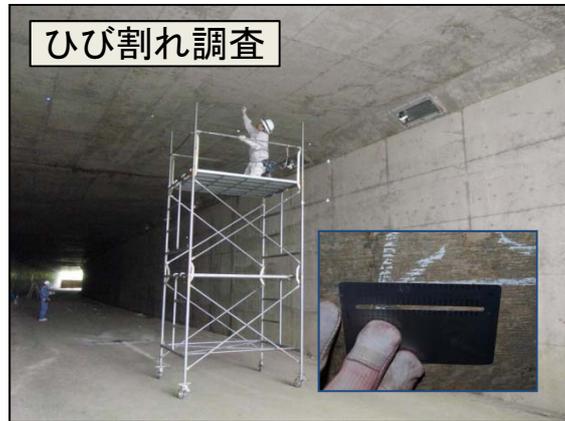
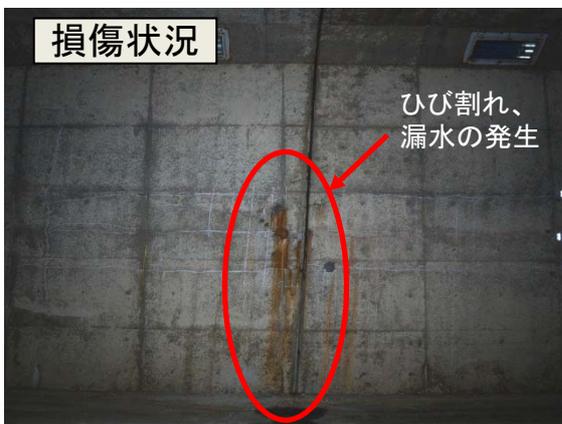
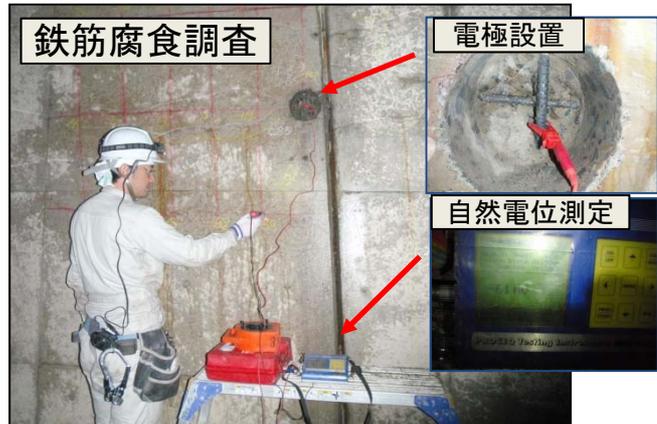
- ◆概況：本隧道は開削函渠構造である。年数の経過とともに目地部周辺にひび割れ・漏水が見受けられた。
- ◆点検：構造体の健全度評価に必要なひび割れ調査・鉄筋腐食調査等を行った。
- ◆原因：側壁部埋戻土の凍上によって、ひび割れが発生し、さらに経年の凍結融解に伴い、ひび割れの増加・漏水が誘発されたものと判断した。
- ◆診断：点検結果から、変状は軽微なものであり、構造体は当初設計強度を保持していることを確認した。ただし、当初想定にない側壁部への凍圧応力に対する対策（補強）が新たに必要となった。
- ◆対策：経済性・施工性等を考慮し工法選定した結果、以下の保全対策を講ずることとした。
 - ・ひび割れ補修：エポキシ樹脂注入
 - ・凍上防止：断熱材貼付
 - ・構造体補強：鉄筋コンクリート増厚

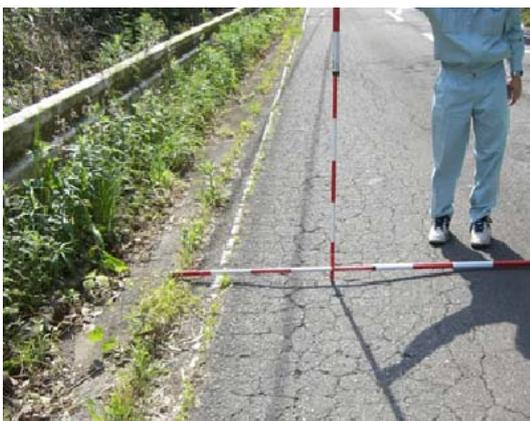
本農道の受益地は大分県を代表する農業地帯であり、農業従事者のみならず地域の生活道路として利用されているが、目視による点検の結果、舗装路面の沈下や亀裂の発生が明らかとなった。

舗装路面のひび割れ・沈下状況

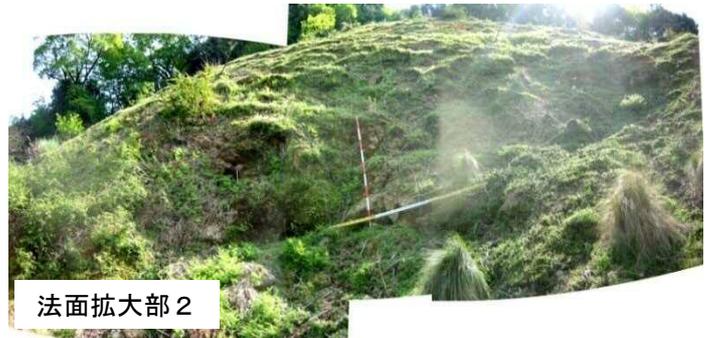
法面拡大部2

- 浮石2～浮石8の分布範囲（6～7段目のり面）
- ・のり面中央部の崩壊跡地形の頭部付近に浮石が集中している。大きさは80cm～1m前後で、亀裂（節理）面が分離し、ブロック化し、不安定な状況にある。
 - ・亀裂（節理）面は一部分離しているものもある。
 - ・浮石5は、オーバーハングしており、危険な状況である。

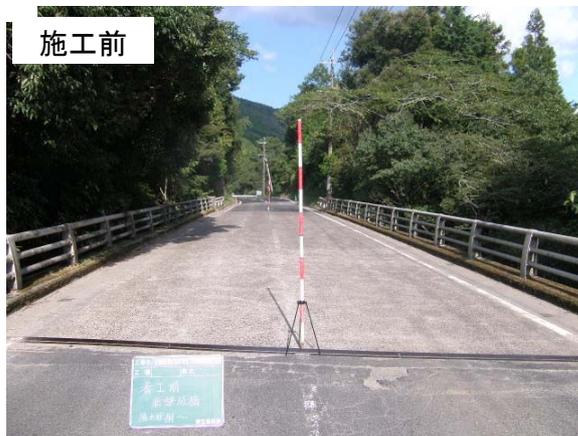
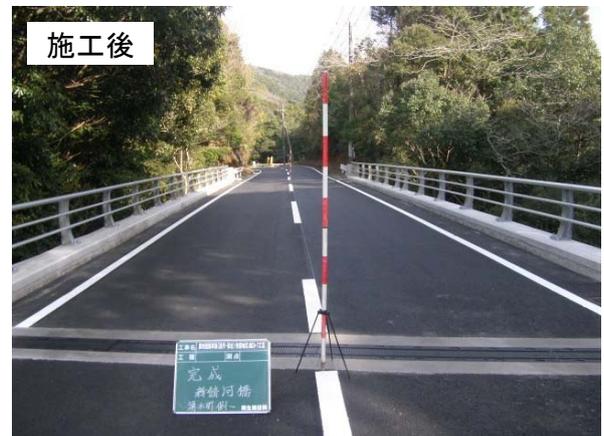
【橋面防水工及び伸縮継手装置の取替，鋼桁・支承の塗装】
経年劣化により機能が低下し、桁受け部への漏水により支承・鋼桁の錆の原因となっていた。

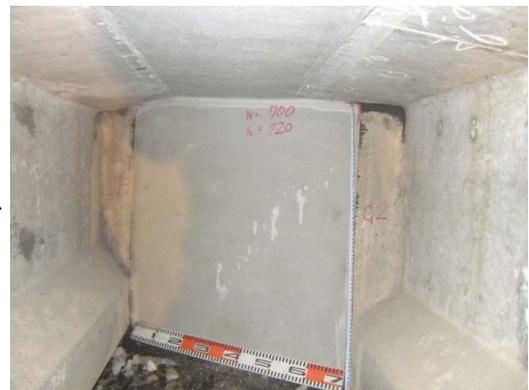
横桁
A2橋台
端部

主桁上フランジ下面に0.2mm程度のひびわれ。間詰め部に鉄筋の露出。

上方からの漏水対策として橋面防水、鉄筋露出部は防錆処理後断面修復工を実施。

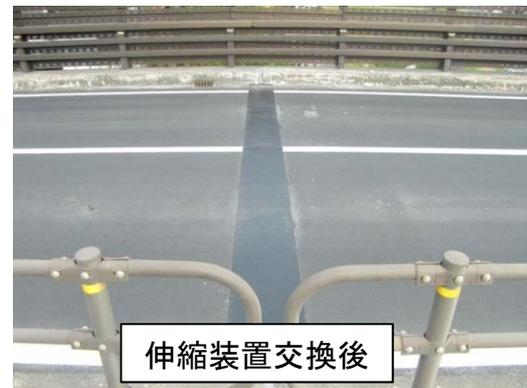
橋脚漏水跡

- 伸縮装置の劣化により、橋梁下へ漏水が発生。
- 漏水を防止するため、埋設ジョイント(耐久性、走行性の高いシームレスジョイント)に取替を実施した。

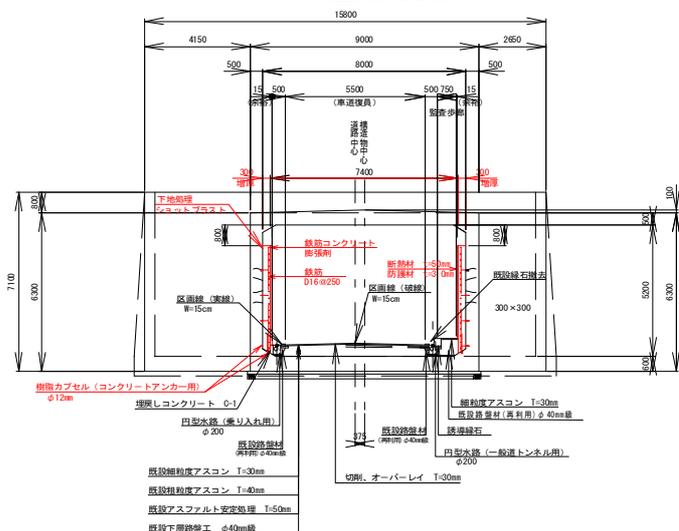
改修標準定規図
(隧道区間) S=1/100

- ◆概況：本隧道は開削函渠構造である。年数の経過とともに目地部周辺にひび割れ・漏水が見受けられた。
- ◆原因：側壁部埋戻土の凍上によるひび割れ。経年の凍結融解によるひび割れの増加・漏水誘発。
- ◆対策：補修【ひび割れ→エポキシ樹脂注入】
補強【凍上→断熱材貼付+コンクリート増厚】
- ◆効果：適期に保全対策を実施したことで、対策費用が最小化され、かつ施設機能の長寿命化が図られた。

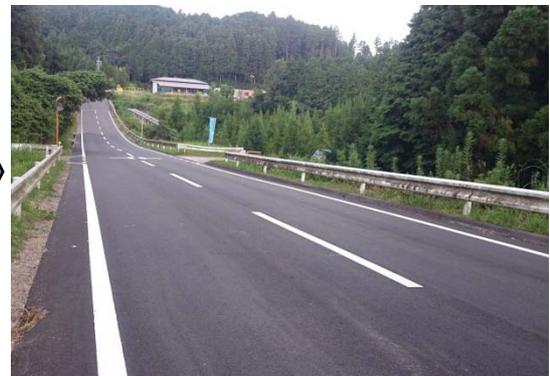
施工前

- ・ 竣工から10年以上経過しており路盤の損傷が激しく、車両走行に支障が生じていた。
- ・ そのため、路盤から舗装を更新することにより、車両走行の安全を確保した。

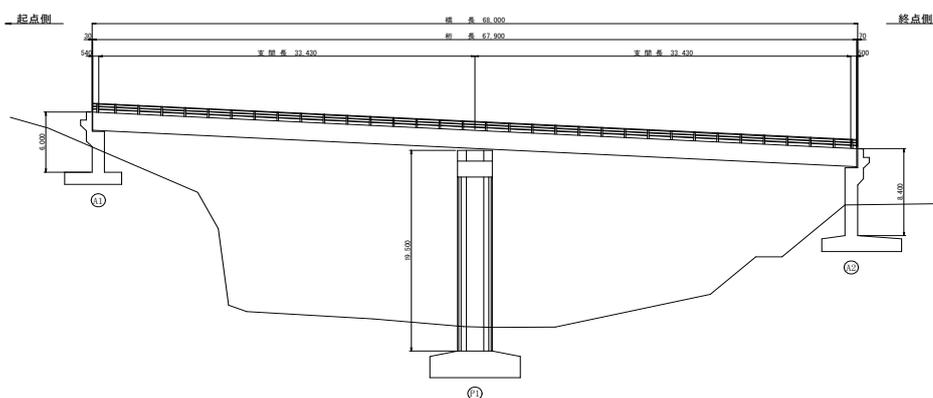
損傷状況及び補修方針(野々川橋2号)

調査位置	目視状況	損傷度の評価	主な劣化原因	処方の判定	補修設計への着目点	補修工法案	
橋面	高欄	腐食 防食機能の劣化	腐食(B)20% 防食機能の劣化(C)40%	経年劣化による損傷	8 追跡調査 (2年以内に再点検)	普段からの維持管理により腐食・防食機能の劣化を防ぐ	-----
	地覆	その他(シーリング材)	その他(E) 100%	経年劣化による損傷	2 機会を見て補修	普段からの通常点検を行う	シーリング材の取替え
	伸縮装置	変色・劣化 (ジョイントゴム部)	変色・劣化(E) 100%	経年劣化による損傷	2 機会を見て補修	普段からの通常点検を行う	取替え
	舗装	路面の凹凸 (ひびわれ)	路面の凹凸(C) 100%	経年劣化による損傷	7 追跡調査 (1年以内に再点検)	普段からの通常点検を行う	-----
床版・主構	下面						
排水施設							
下部工	A1橋台	ひびわれ 漏水・滲水	ひびわれ(C) 10% 漏水・滲水(E) 100%	初期欠陥によるひびわれ 橋面等からの漏水・滲水	2 機会を見て補修	比較的大きな損傷がなく、ただちに部材の耐力を喪失するわけではないため機会を見て補修を行う。	ひびわれ注入工
	A2橋台	ひびわれ 漏水・遊離石灰 漏水・滲水	ひびわれ(D) 30% 漏水・遊離石灰(C) 20% 漏水・滲水(E) 100%	初期欠陥によるひびわれ ひびわれ箇所の漏水による遊離石灰 橋面等からの漏水・滲水	2 機会を見て補修	比較的大きな損傷がなく、ただちに部材の耐力を喪失するわけではないため機会を見て補修を行う。	ひびわれ注入工
	P1橋脚	ひびわれ	ひびわれ(C) 10% ひびわれ(D) 10%	初期欠陥によるひびわれ	2 機会を見て補修	比較的大きな損傷がなく、ただちに部材の耐力を喪失するわけではないため機会を見て補修を行う。	ひびわれ注入工

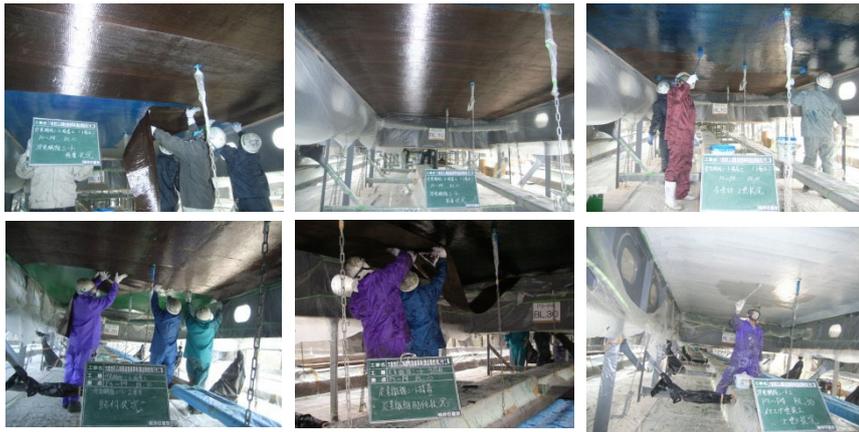
老朽化したRC床板の補修
・炭素繊維シートによる補強
シートを3層貼付後、仕上げ塗装を実施

部材	補修・補強	単位	数量
活荷重補強工	桁床板 (F1-F2)	下層補強工 (S=30mm)	m ²	122.1
	桁床板 (F2-F3)	炭素繊維シート (目付300g/m ² ×2層)	m ²	232.0
	桁床板 (F3-F4)	炭素繊維シート (目付300g/m ² ×3層)	m ²	232.0
コンクリート補修工	上層工	ひび割れ注入工	m	250.7
		ひび割れ充填工	m	162.3
		表面修繕工	m ²	38.3
		表面修繕工	m ²	349.5
		鉄くもり防止工 (F1-F4)	m ²	46.5
下層工	ひび割れ注入工	m	55.8	
	ひび割れ充填工	m	28.9	
	表面修繕工	m ²	6.9	
伸縮装置	伸縮装置取替工 (京浜本型)	m	4.0	
	フェースプレート取替工	m	0.0	
橋梁付属物補修工	防落柵	取替取替工	m	700.1
	防落柵	取替取替工	m	14.0
支保脚補修工	柱立支保	取替取替工	m	2.0
	桁立コンクリート	取替取替工	m	15.0
高床付補修工	メインフレーム完成部	防錆処理工 (気道塗料工)	箇所	76
	ハンガーケーブル	取替取替工	箇所	1
