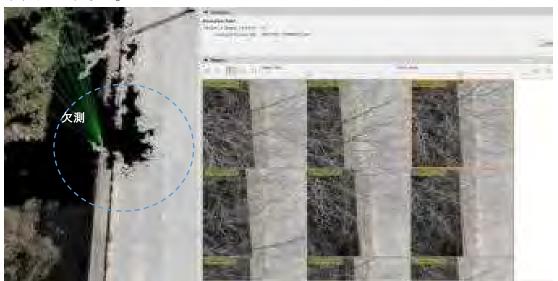
図 6.6 データ欠測個所事例

UAV による撮影画像において、水利施設の上空に潅木が覆っている場合(図 6.6)には、三次元モデルにデータ欠測が発生することがある。このような場所では、UAV 測量にてデータ作成ができないことを予め理解して調査することが必要である。

上空から見た三次元データ欠損

データ欠損部の撮影画像(潅木が堤防を覆う)

また、必要に応じて他の測量手法(地上測量)を併用することを検討しなければいけない。

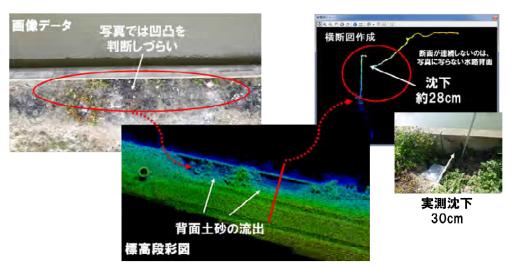
図 6.7 地盤沈下の確認例

周辺地盤の沈下や隆起については、上空から撮影した写真で判読することが困難な場合が多いため、三次元モデルにより色つき標高表示や三次元点群データ等を斜めから確認することにより把握可能である。よって、地盤の起伏は、三次元モデルを活用して判読することを基本とする。

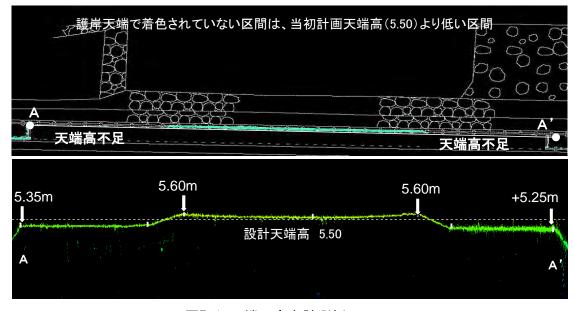
図7.1 天端の高さ計測例

- ○天端の高さは、三次元点群データより作成した標高区分図、縦横断図から計測する。
- 〇基準高さ(設計高)との相対高、過年度計測高さとの差分は、縦横断図から算出する。

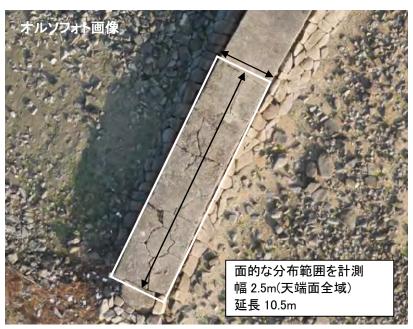
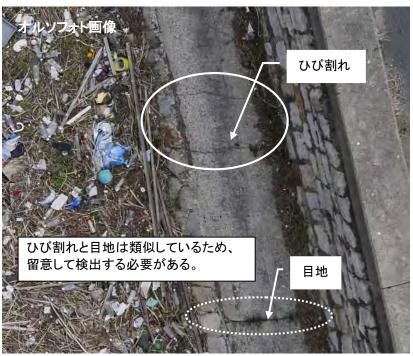
図7.2 ひび割れの検出例

- ○ひび割れは、垂直撮影および斜め撮影の単写真、オルソフォト画像より変状箇所・範囲を検出する。
 - 注) 高度 3m で 0.2mm 以上まで検出可能であるが、飛行の安全面から高度 10m で 1mm 以上までの検出を標準とする。
- 〇ひび割れの長さは、オルソフォト画像より直線的に計測する。

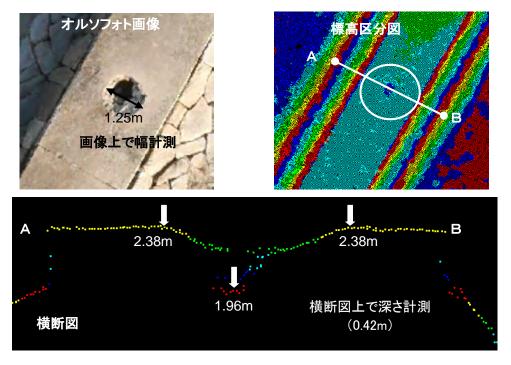
図7.5 欠損の検出、計測例

- 〇剥離・剥落・欠損は、単写真、オルソフォト画像、標高区分図より剥離・剥落・欠損 箇所・範囲を検出する。
- ○欠損の深さは、検出箇所について三次元点群データから計測する。

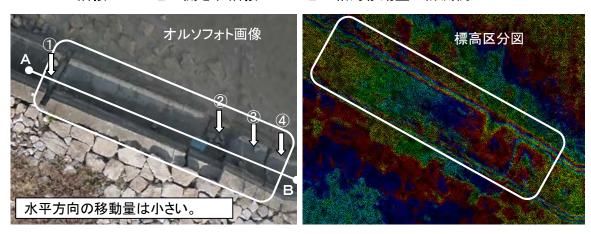
図7.7 隣接スパンとの相対移動量計測例

- ⑤ 目地の開き、隣接スパンとの相対移動
- 〇目地の開き、隣接スパンとの開き、平面的な相対移動量は、鉛直撮影および斜め撮影の単写真、オルソフォト画像より変状箇所・範囲を検出する。
- 〇鉛直的な相対移動量は、三次元点群データから計測する。
 - 隣接スパンとの開き、隣接スパンとの相対移動量の計測例

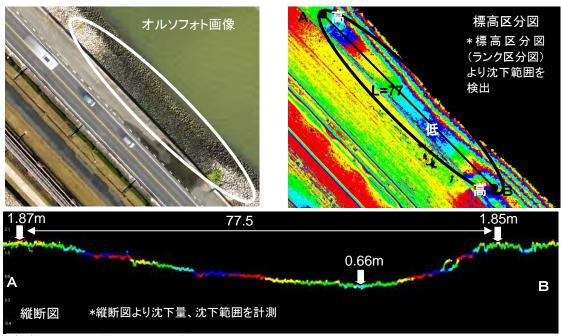
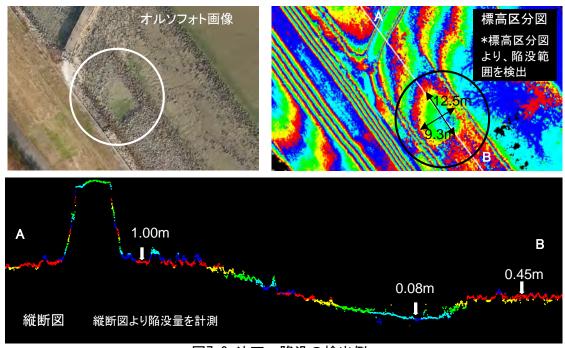
図7.9 沈下・陥没の検出例

標高区分図より、被覆石に沈下が検出され、その延長は 77.5mである。 縦断図より、沈下部の最低標高が 0.66m で周囲との標高差が 1.2mである(沈下量 1.2m)である。

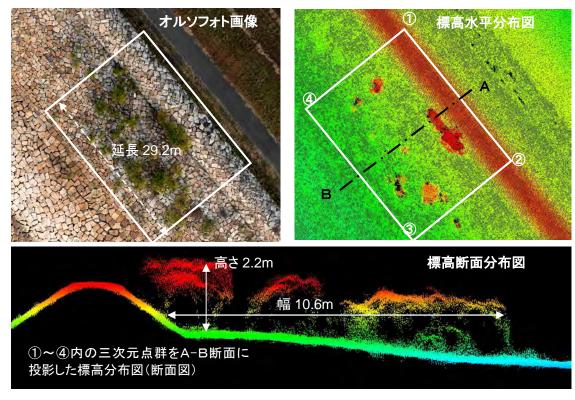
図7.10 植生の繁茂状況の検出例

- 〇漏水の痕跡は、垂直撮影および斜め撮影の単写真、オルソフォト画像より箇所・ 範囲を検出する。
- ⑧ 植生の異常(繁茂等)
- ○植生の繁茂範囲は、単写真、オルソフォト画像より検出する。
- 〇樹木等の高さは、標高断面分布図(断面図)により計測する。

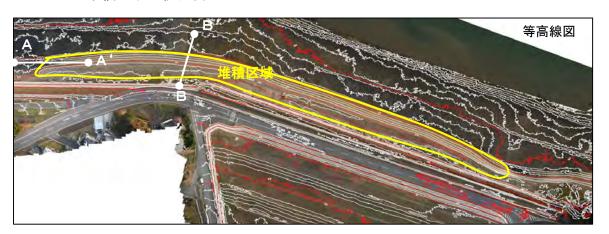
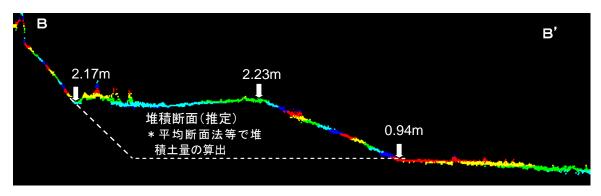
図7.11 堆積区域の検出例

- 〇侵食・堆積箇所、範囲は、三次元点群データより作成した標高区分図、等高線 から検出する。
- 〇侵食・堆積量は、横断図から平均断面法により算定する。
