## 農地・農業用施設の野生動物被害とその対策

令和 3 年 3 月

農林水産省 中国四国農政局 農村振興部 農村環境課

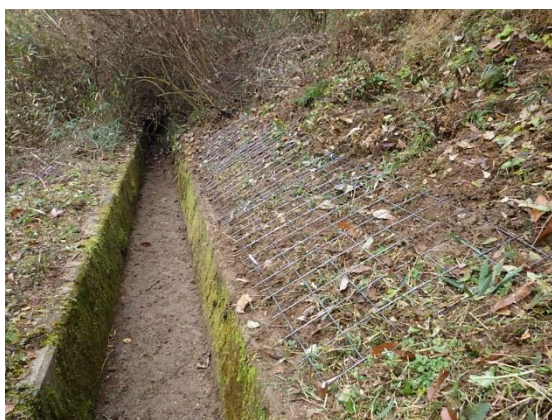
水路脇法面のイノシシによる掘り起こし  
防止対策（水路への土壌流入を防ぐ）

## (2) 水路法面の保護

イノシシは、構造物に沿って掘り進む習性があるので、水路や護岸沿いの法面では、掘り起こしが頻発し、土砂を水路に落したり、水路壁を壊すなどの被害が出ています。

これらの被害に対しては、ワイヤーメッシュで法面をカバーする**掘り起こし防止対策**が有効で、イノシシが上に乗ると、足場が不安定で嫌がるといった効果も期待できます。

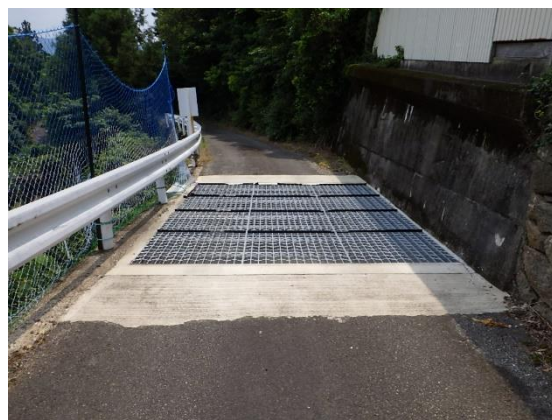
道路を伝って農地エリアに入るシカ  
の侵入防止対策（グレーチング）

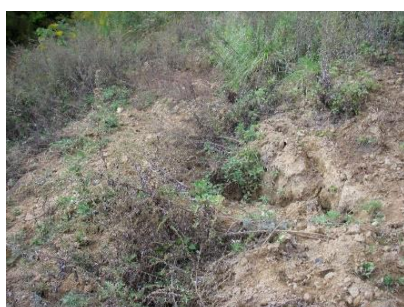
ため池法面の掘り跡

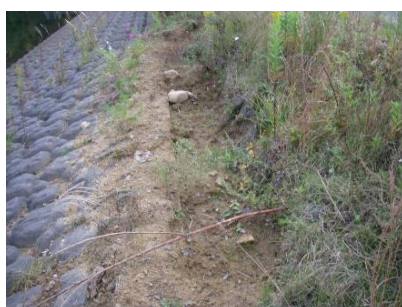
ため池の護岸沿いの掘り跡

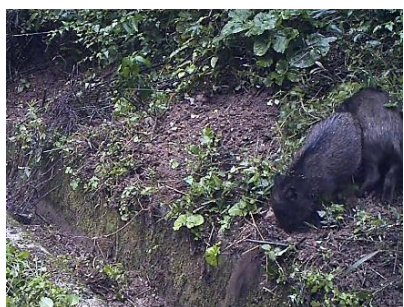
余水吐に土砂を落とす幼獣

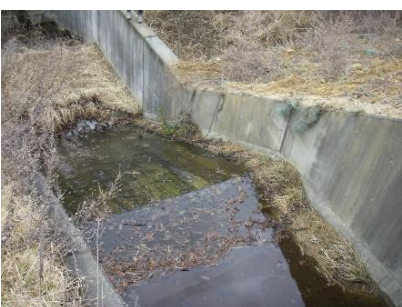
落とされた土砂が堆積した余水吐

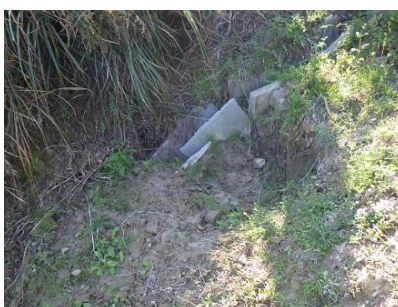
壊された水路

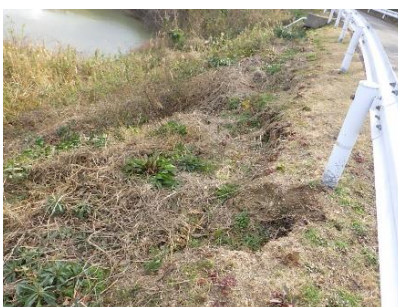
崩された道路法面

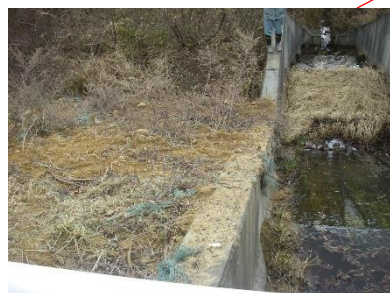
余水吐沿いの掘り跡

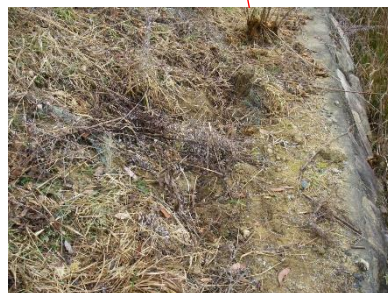
護岸沿いの掘り跡

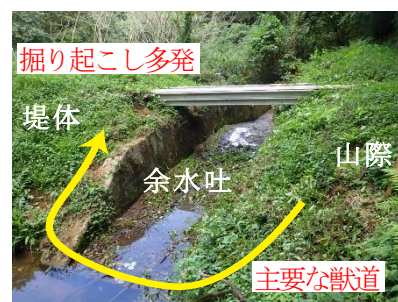
イノシシがよく利用する獣道をターゲットとし、ワイヤーメッシュ柵で経路を遮断する。

支柱の打ち込み

ワイヤーメッシュの仮設  
(重ね合わせ幅 20cm)

結束バンドで固定

写真の事例：長さ約 6m、3 人×30 分

設置後、柵に近づくイノシシは見られなくなった。また、堤体での出没も減少し、掘り起こし被害は、大幅に減少した。

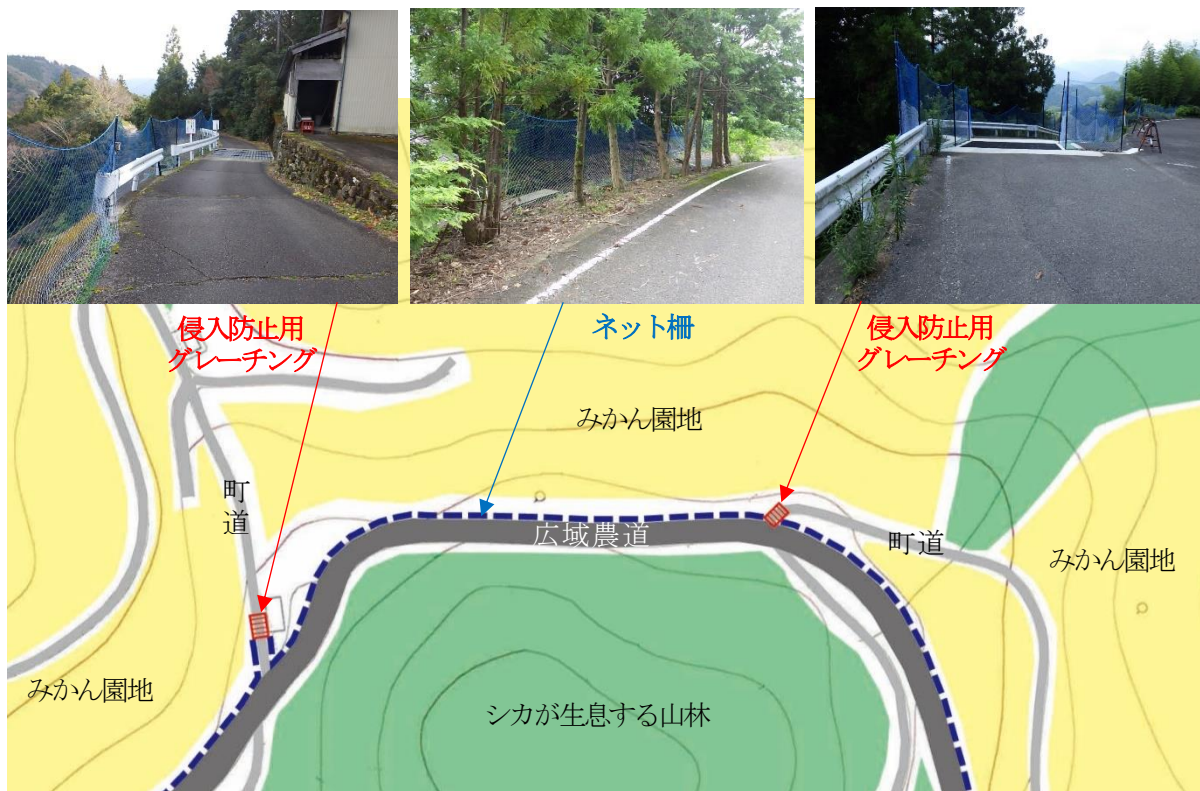
みかん園地における侵入防止用グレーチングの設置位置

徳島県の事例では、シカが生息している山林とみかん園地を分けるように広域農道が敷設されており、広域農道沿いにネット柵を張って、広域農道をシカの侵入を阻害する構造物としてうまく活用し、シカの侵入を広く遮断しています。

侵入防止用グレーチング設置以前、シカはネット柵で道路上を遮断できない町道との交差点付近を伝ってみかん園地に侵入していたと考えられ、地元ではこのネット柵と園地に通じる町道の交差部分にあたる侵入口に侵入防止用グレーチングを設置しました。

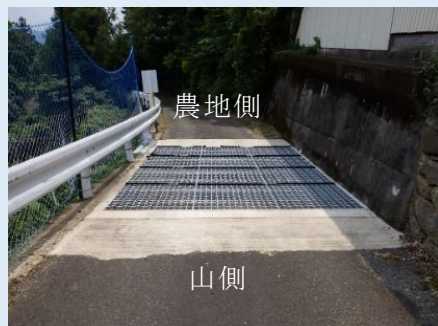
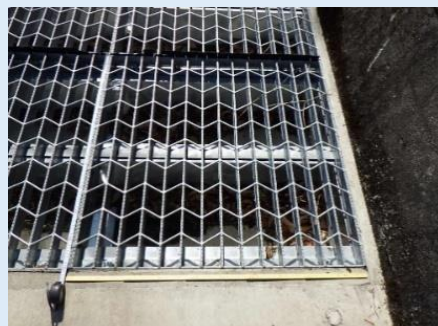
格子タイプ  
幅 3.0m  
奥行き 4.0m

侵入防止用グレーチングの構造は、道路を 30cm 程度掘り下げて溝状にし、その上にグレーチングパネルが敷設されています。本事例では、設置箇所は 2 箇所あり、パネル形状が異なる 2 つのタイプ（格子タイプとハニカムタイプ）が設置されています。

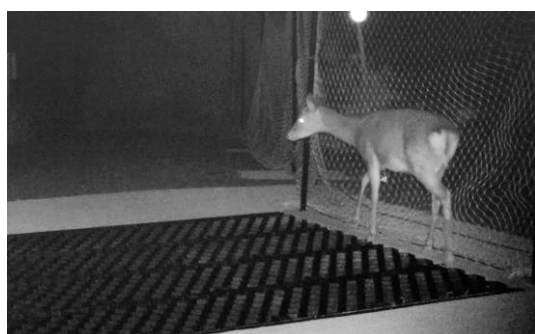
しかし、一方で、現れたシカの中には、側面の柔らかいネットに身体を寄せ、路肩のコンクリート部分を通過する個体（角の無い雌や角の短い若い雄）や、危険を冒してパネル接合部のやや幅広い部分に脚をかけて通過する個体（雄）が確認されたことから、補足的な対策が必要と考えられました。

コンクリートの路肩部分に肢を置いて通過

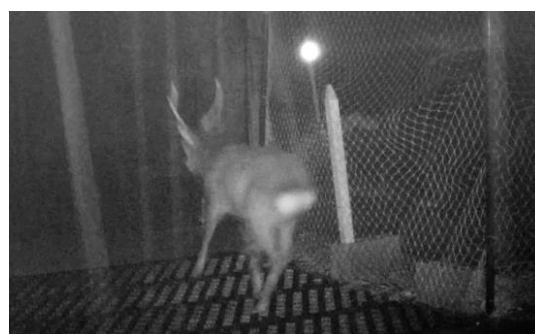
パネル接合部の幅広部分に肢を置いて通過

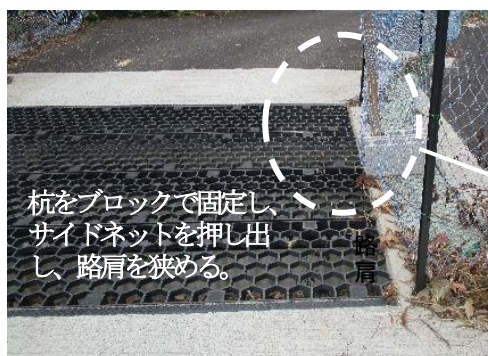
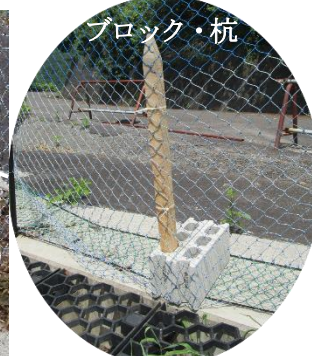
路肩に歩くスペースを作らないことが重要です。シカが身体を寄せにくいように側面を金網に取り替える方法もありますが、杭をブロックで固定し、サイドネットを押し出すようにするだけで、通行を遮断することができます。

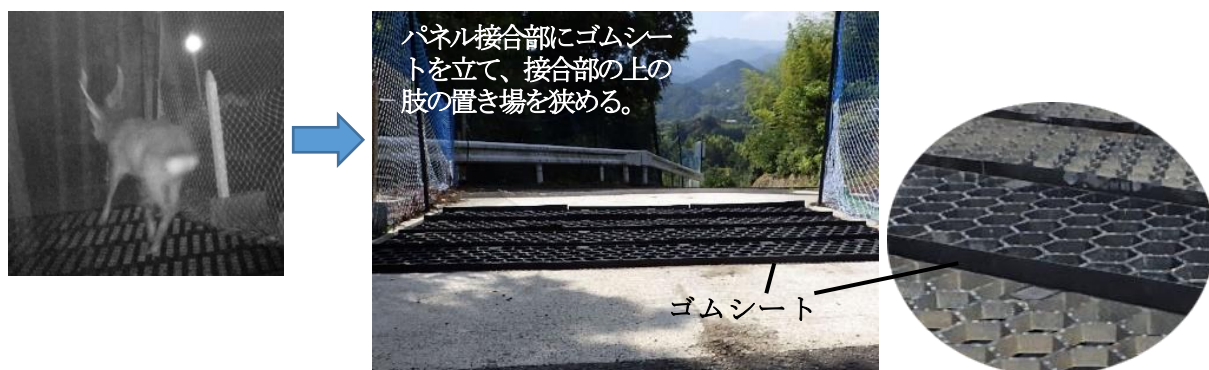
### ① ゴムシートの設置手順

この対策は人間より夜目が効くシカに対する心理的な対策です。シカが通過の際に脚を置くパネル接合部にゴムシートを挟み、凹凸を作ることで肢の置き場を狭めます。

写真の事例：ゴムシート 3m×5枚、4人×1時間

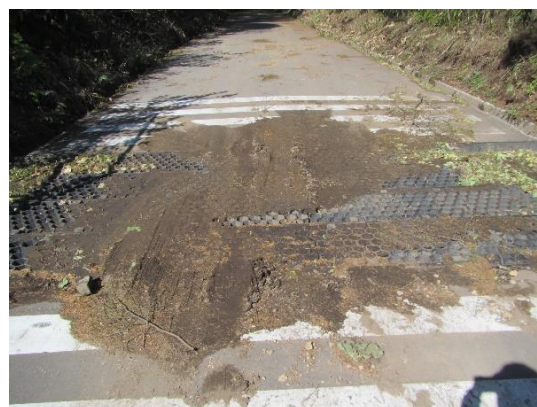
グレーチングに土砂や落葉が堆積すると設置効果が無くなります。

雨で土砂に埋まったグレーチング
