### 3. イノシシのため池への侵入抑制と被害を低減させる簡易な対策

そこで本冊子では、イノシシの習性や被害の特性をもとに、イノシシの侵入を 100% 防ぐことはできなくても、侵入を減らし、被害を低減させる簡易な対策をご紹介します。

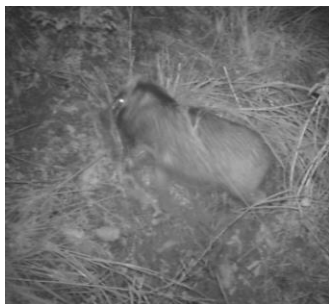
草刈り前（草に隠れて活発に活動）

このため堤体では、草の伸び具合を見ながら、年 1～3 回程度草刈りを行うことが、イノシシの活動を抑制する非常に有効な対策となります。

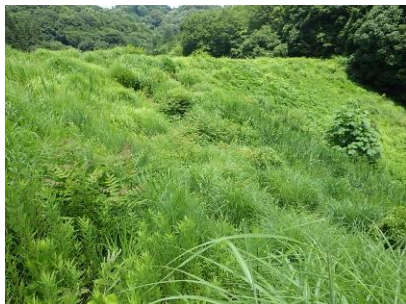
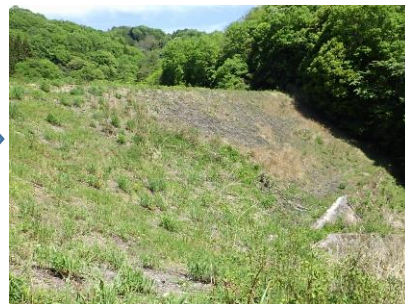
草刈り後

草刈りは、堤上部だけでなく法面全体も刈ることが理想的です。しかしながら、大きなため池では、管理面積が多大となり、年数回とはいえ草刈りは現実的に難しい場合があります。そのような場合は、イノシシの性質に基づいた**部分的な草刈り**が効果的です。

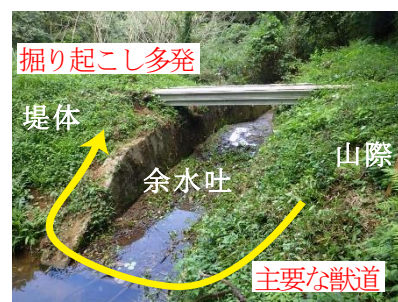
対策前

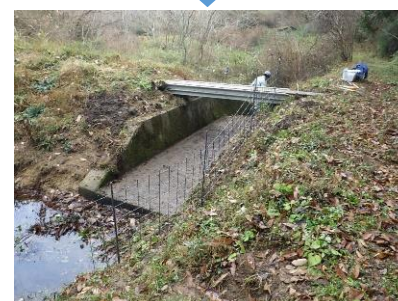
完成 (対策後)

設置後、柵に近づくイノシシは見られなくなった。また、堤体での出没も減少し、掘り起こし被害は、大幅に減少した。

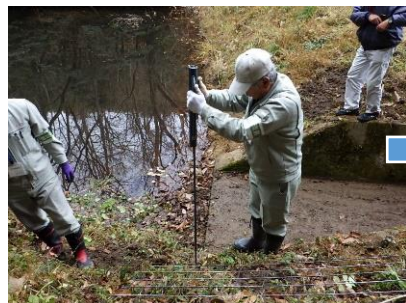
支柱の打ち込み

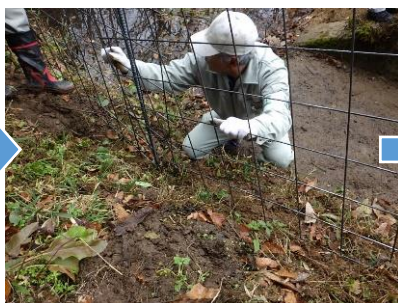
ワイヤーメッシュの仮設  
(重ね合わせ幅 20cm)

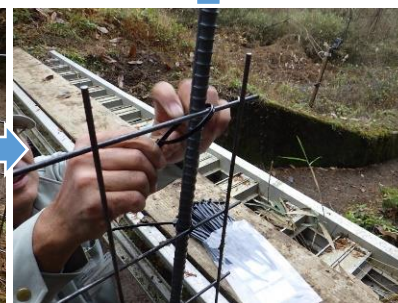
結束バンドで固定
