6.工事後モニタリング調査

久妙寺団地において過年度に施工された環境配慮施設（ホタル水路、ビオトープ）を対象として、動植物の回復状況を調査し、今後の維持管理上の課題について考察した。調査対象箇所を以下に示す。

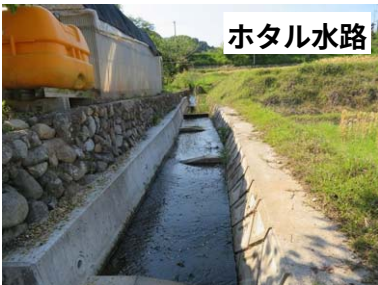
ホタル水路

調査の結果、18種の生物を確認した。このうち、保全対象種は令和元年度に確認されなかったゲンジボタルの幼虫が確認された。また、その餌となるカワニナの増加が確認された。一方で、外来種のスキミリングガイが確認されたため、調査後に埋設処分した。

ゲンジボタルの生息に必要な環境要素である「産卵基質となるコケの生育」、「幼虫の生息場となる砂礫底」、「蛹になる時に必要な土堤」、「適度な暗がりを作る上部の植生」がホタル水路内に存在し、2種の生息環境が形成されていたと言える。

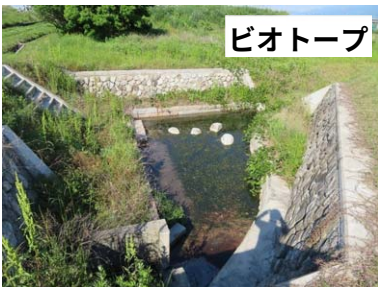
ビオトープ

調査の結果、17種の生物を確認した。うち、保全対象種はコガタノゲンゴロウが確認された。一方で、外来種のスキミリングガイが確認されたため、調査後に埋設処分した。

本ビオトープは保全対象種（アカハライモリ、ドジョウ、ミナミメダカ、コガタノゲンゴロウ等）の生息に必要な環境条件（水深、緩流域や隠れ場、水域と陸域の連続性）をそれぞれ満たしていたが、水域では、オオカナダモの繁茂や底泥の堆積が確認されたため、水質の悪化や通水阻害を引き起こす可能性が考えられた。

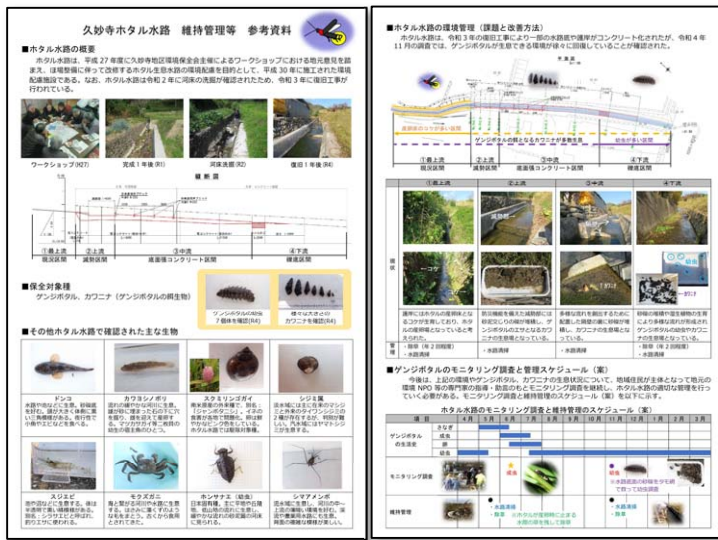
久妙寺ホタル水路維持管理等 参考資料

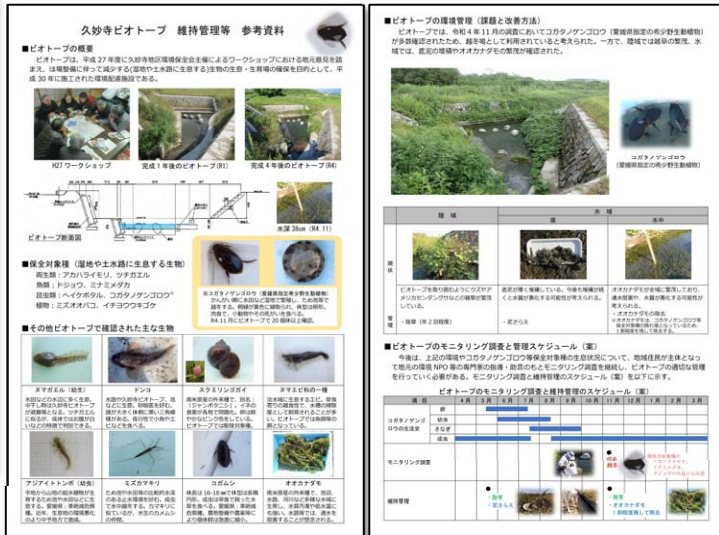
久妙寺ビオトープ維持管理等 参考資料
