# 四国土地改良調査管理事務所だより

Vol.24 令和5年2月

# 「道前道後用水地区」全体実施設計を実施

# 国営施設機能保全事業「南予用水地区」実施状況

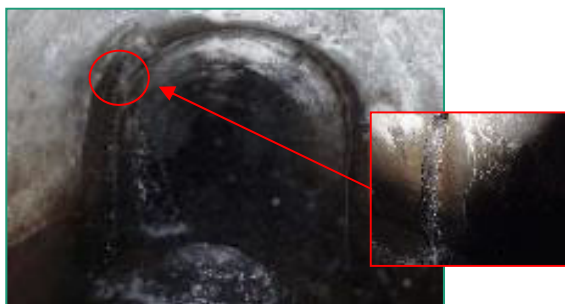
■幹線水路等の水利施設は造成後50年以上が経過し、老朽化による漏水等が生じています。

隧道内のひび割れからの漏水状況

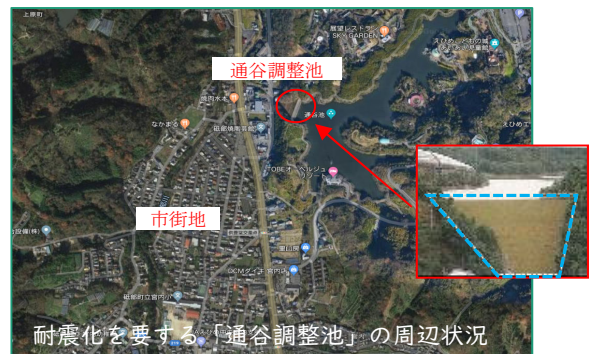
■市街地近郊に位置する調整池等について、大規模地震への対策が急務となっています。

耐震化を要する「通谷調整池」の周辺状況

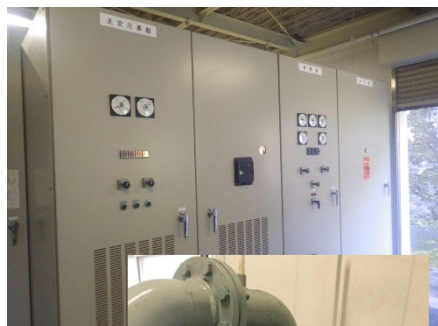
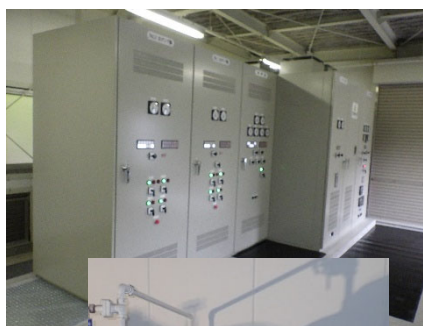
施工前

施工後（現在）

#### 【電気設備】

- ・電気設備を全面更新

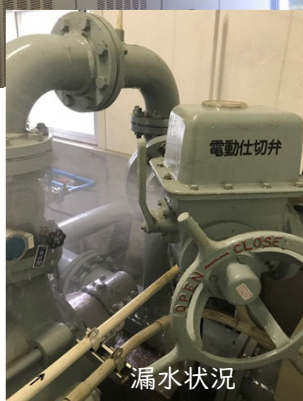
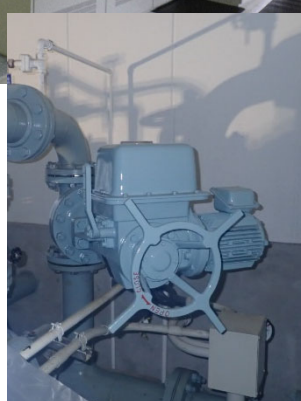
#### 【ポンプ設備】

- ・ポンプ用吐出弁を更新

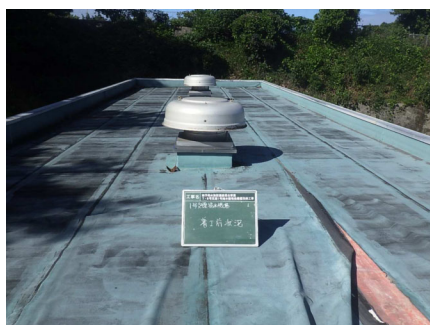
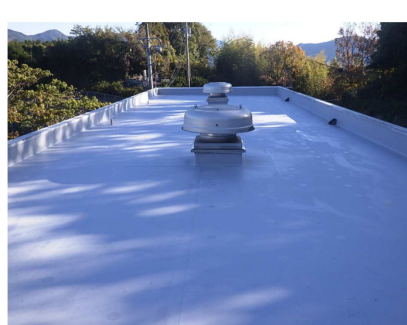
#### 【建屋】

- ・屋根防水の改修

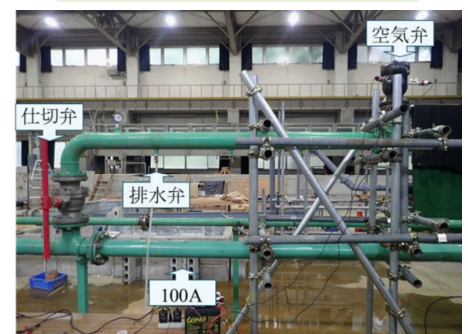
農研機構における室内試験装置

なお、現地測定時に12-1号空気弁の水撃現象によって圧力センサーが破損し、その後実施したケースに欠損値が生じたため、そのときに発生した水撃圧の大きさの推定及び水撃圧が幹線用水路本管に与える影響について、農研機構において室内試験を実施して検討した。

室内試験の結果、空気弁立ち上がり管の呼び径75Aに対して幹線用水路本管の管径φ600mmが大きいことから、空気弁において大きな水撃圧が発生したとしても、本管に与える影響は小さいことが確認された。
