## 4. GNSS 測量による座標値の修正

### 4.1 座標値の修正について

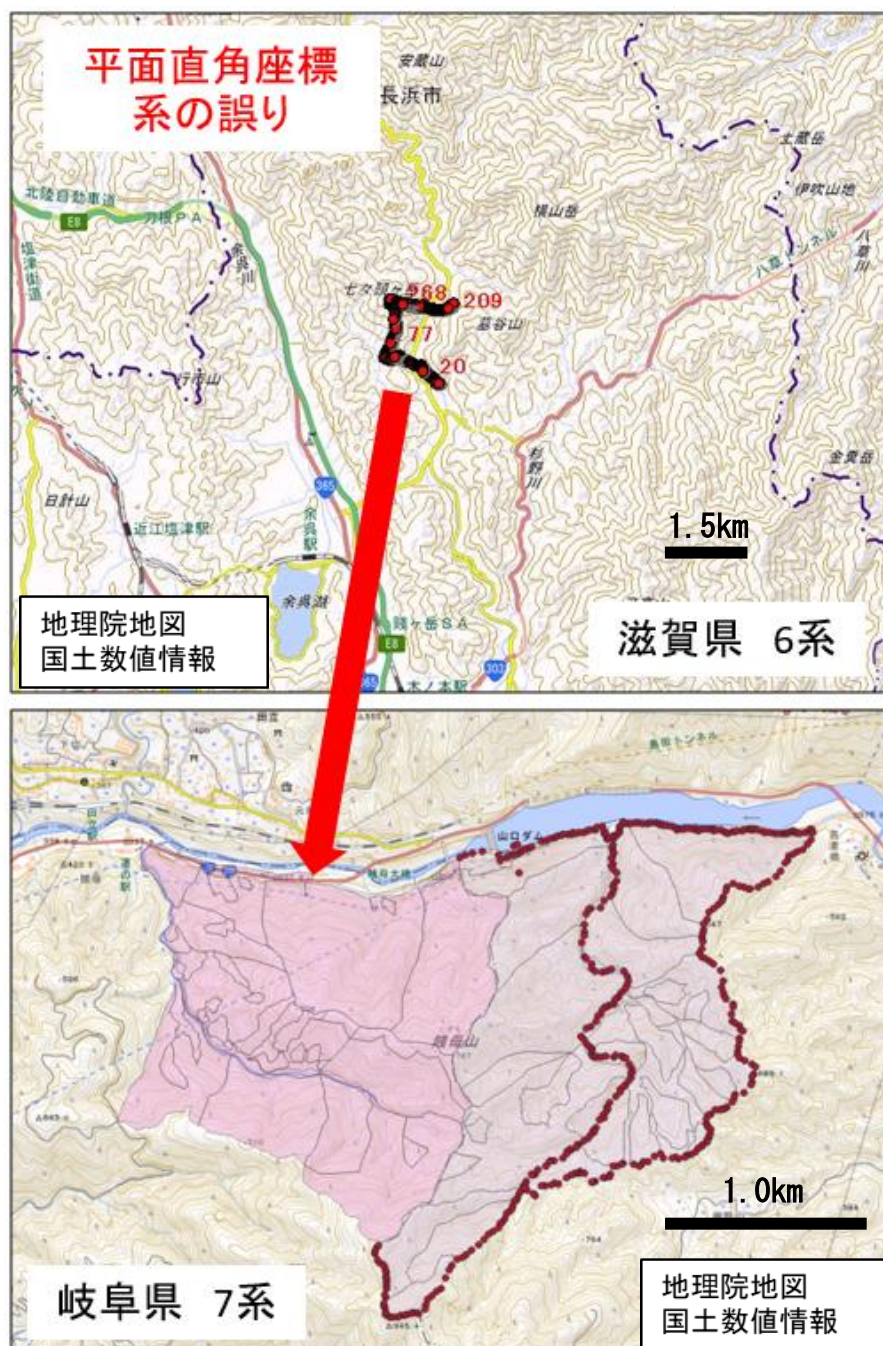
図 4.2-4 異常個所の事例（岐阜県 川上地区）

平面直角座標の座標系を誤った場合である。地形図にプロットすると、本来岐阜県（第7系）に表示される点が滋賀県（第6系）に表示されている。座標計算の際に第7系で計算するところを誤って第6系の座標系で計算したことが考えられる。XY座標を一度緯度経度に変換し、改めて第7系のXY座標に変換を行う。変換した座標は図の下部、岐阜県南東部で一致する（図 4.2-4）。

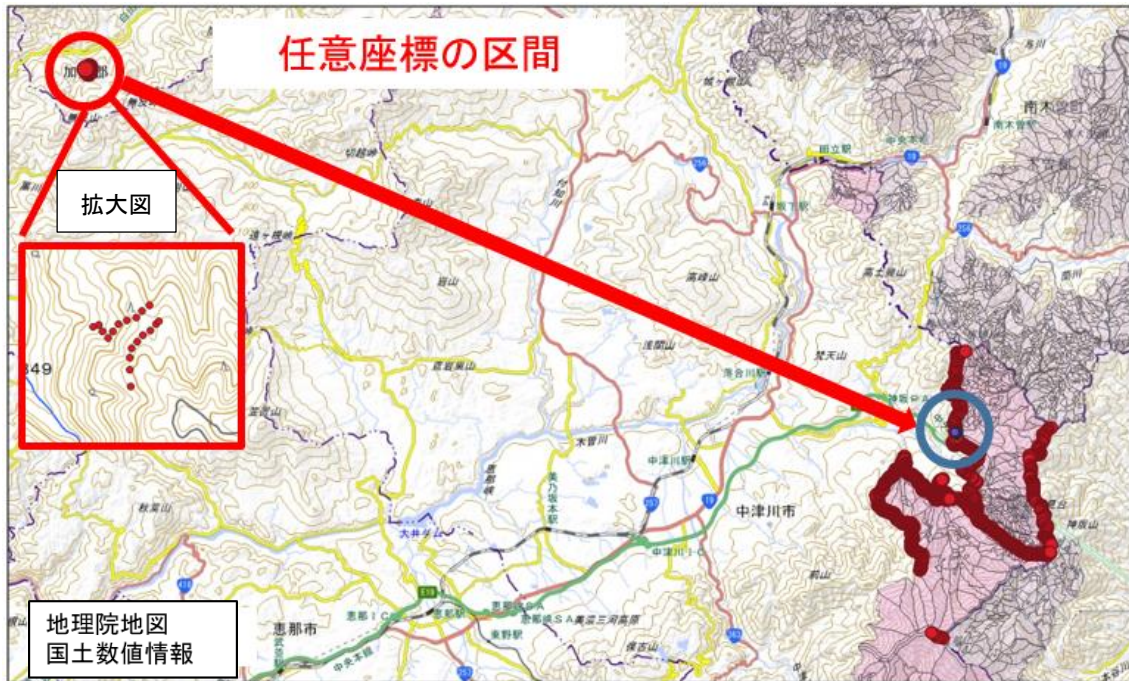
図 4.2-6 異常個所の事例（岐阜県 神坂地区）

任意座標区間のため、そのままプロットすると見当違いの場所に表示される（図 4.2-6）。

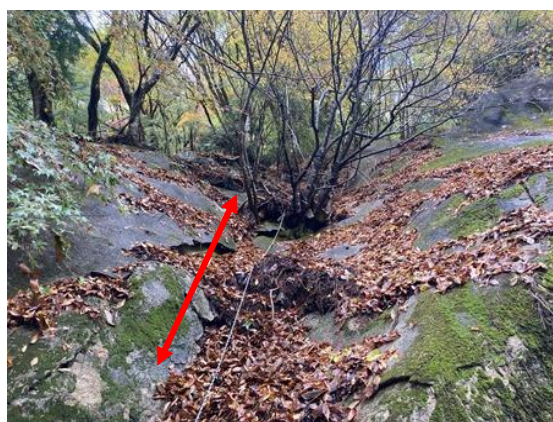
図 4.4-4 急斜面の通路（固定ロープ）

境界点は急傾斜で見通しの悪い林内等にある場合も多い。計測する境界点に安全に移動できる経路を確認し、目印（ピンクテープ等）を設置する。

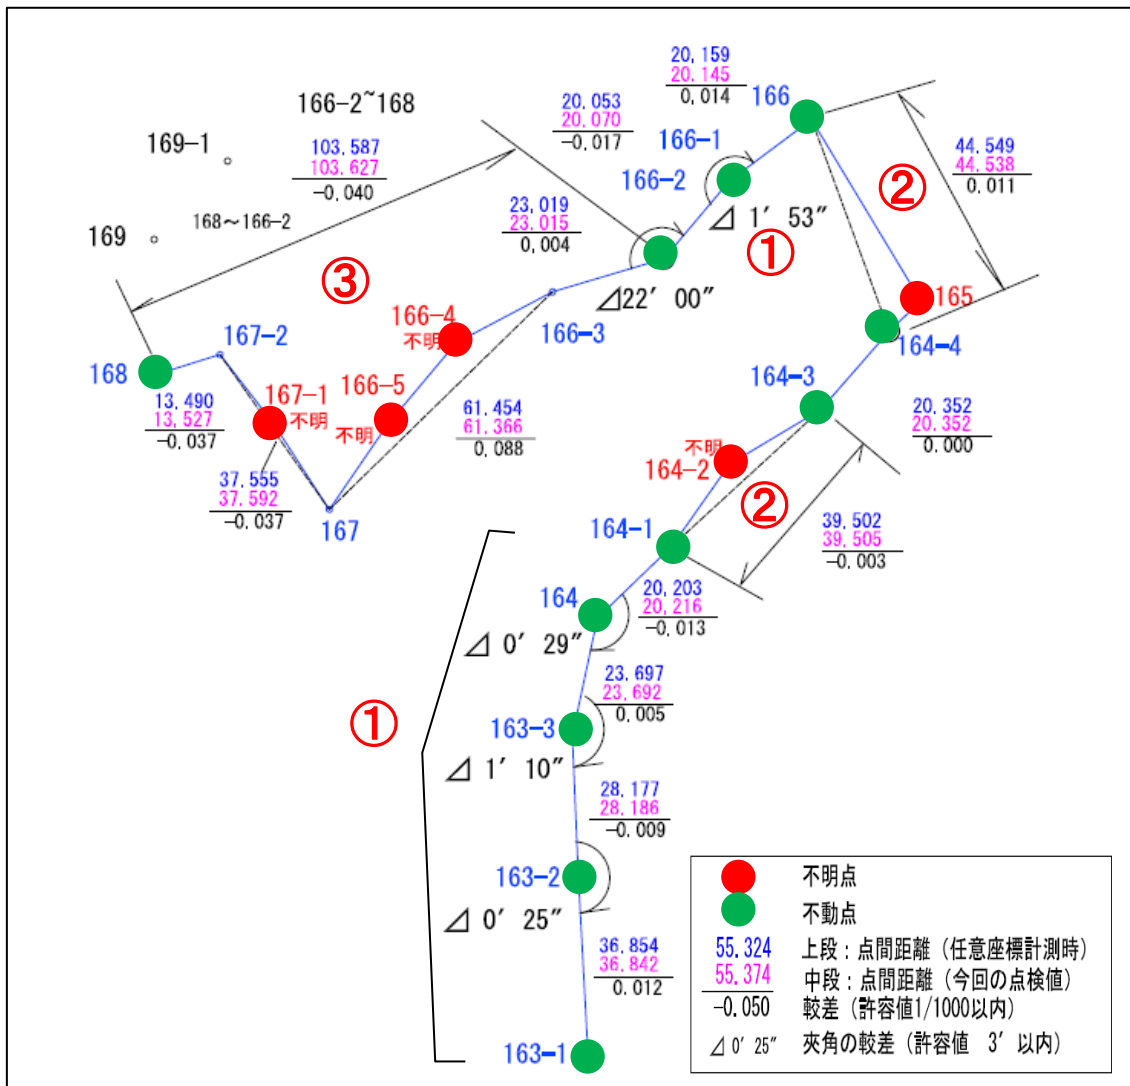
今回の計測値の検証として、境界測量時の観測値を基準として点検を行う。境界標が不明な場合は、前後の境界点の 2 点間距離を座標値から計算し点検している。夾角が点検できるのは境界点が 3 点連続した場合になる（図 4.6-1）。距離の許容値は林野庁測定規程「境界測量 第 90 条」（距離の 1/1000）、夾角の許容値は林野庁資料「不動点の現地確認」（おおむね 3 分以内）より準用した。

点検結果を図 4.6-1 に①②③の区間に分けて示す。

- ① この区間は、夾角・点間距離が許容値の範囲内であった。
- ② 不明点 164-2 の前後 164-1～164-3 及び不明点 165 の前後 164-4～166 の区間の点間距離が許容値の範囲内であり、164 及び 166-1 の夾角が許容範囲内であったため前後の点 164 と 164-1、166 と 166-1 を不動点として不明点の座標計算を行った。
- ③ この区間は点間距離と夾角が許容値を超過している個所がある。但し、168～166-2 の 2 点間の距離は許容値内であり、その次点 166-1 は夾角・距離ともに許容値内であったため、168 と 166-2 を不動点としその区間で座標計算を行った。
