## 2.3 生育基盤盛土工の各種基準等の検証

### 2.3.1 検証の目的

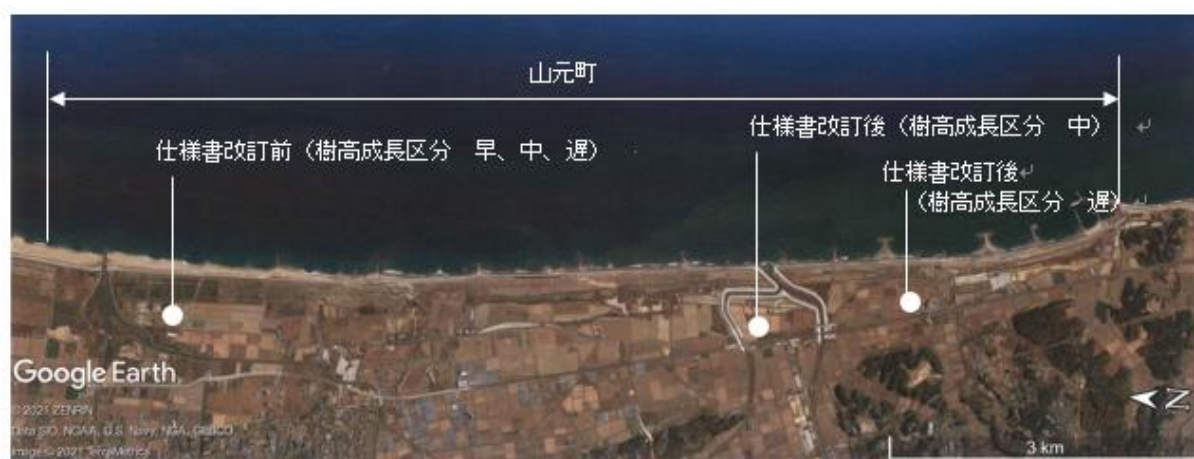
図 2.3 調査箇所全体位置図

本業務の現地調査は仙台市～山元町から予備調査の結果をもとに、具体的な調査箇所を選定した。結果的に、全ての調査箇所が山元町から抽出された。なお、予備調査では本業務で実施する調査対象木となる標準木を 3 本選定し、その樹高を測定した。

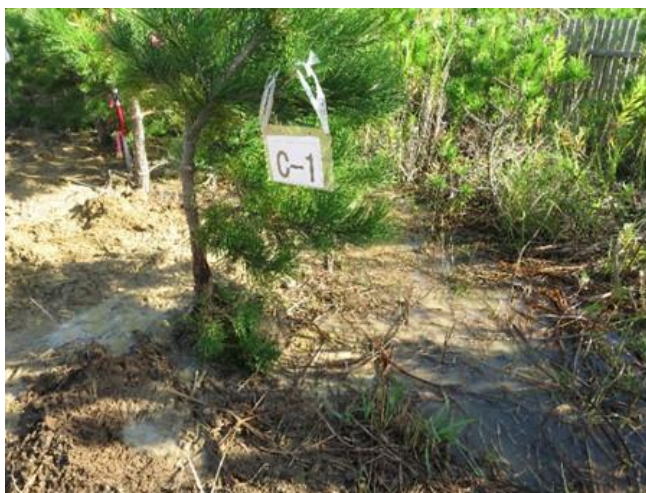
C地区は、現地に植栽後の樹齢4年から成長が鈍り始め、樹齢7年以降は成長の傾きがA地区やB地区と同程度に回復していることがわかる。写真のように、C地区は現在でも降雨後に地表水の滞水が発生する。植栽後3年程度はこの影響により樹高成長が抑制されたことが考えられる。植栽木の根系発達や林床植生の繁茂により、滞水の影響が徐々に少なくなり、樹高成長が速くなった可能性がある。

C地区地表の冠水状況（2021年10月2日撮影）

地表滞水の程度にもよるが、今回の調査事例のように数年後に成長スピードが回復する可能性があることから、植栽後しばらくは経過を観察することも必要になる。ただし、土層中に帯水層が形成される場合は、樹高成長よりも垂下根の発達に係るので生育基盤の改良等についての検討が必要になる。
