### 3. 崩壊箇所等位置図等作成

本業務では、航空レーザ計測を実施した範囲のうち、令和2年7月豪雨災害が多く発生した地域を対象に、グラウンドデータ作成、等高線データ作成の後、微地形表現地図及び簡易オルソを用いて判読を行い、崩壊地、亀裂、巨石を示した崩壊地等位置図を作成した。

## 3.2 崩壊箇所等位置図作成

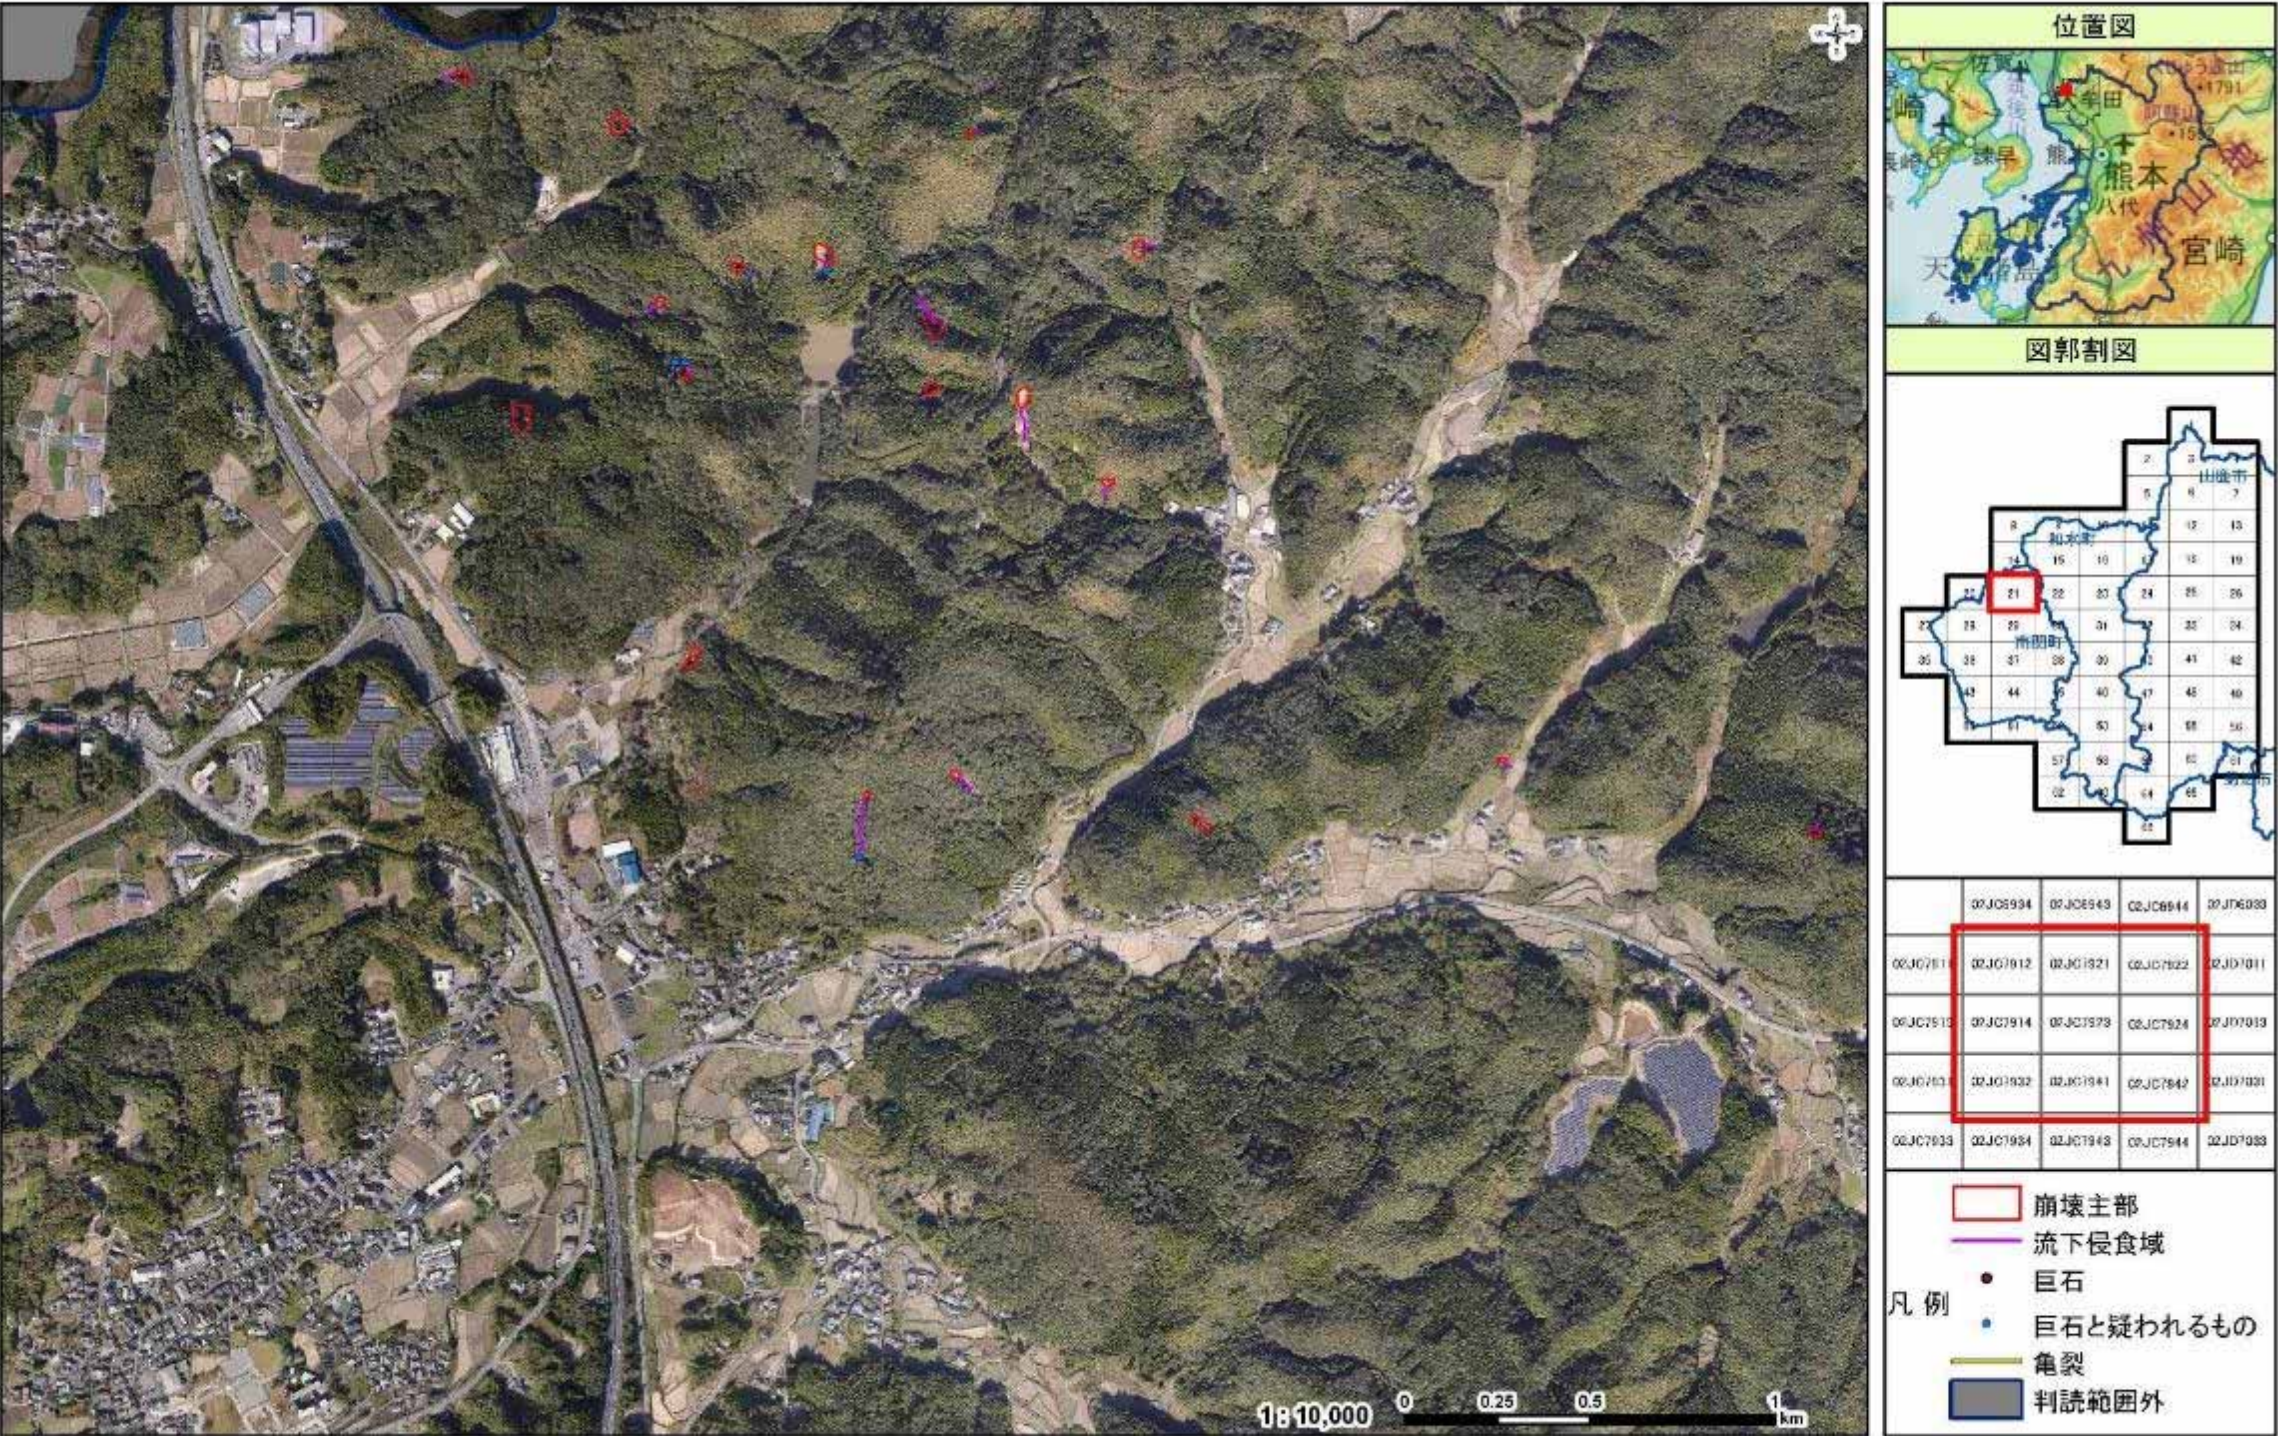
図 3-12 崩壊箇所等位置図(航空写真地図版)作成例(図郭№21)

令和2年10月～12月に計測した航空レーザ計測データ(計測密度:4点/m<sup>2</sup>)を用いて、山地等で発生している崩壊および巨石、亀裂を判読  
この測量成果は、国土地理院長の承認を得て同院所管の測量成果を使用して得たものである(承認番号)令2九公第190号  
背景図および位置図の一部には地理院地図を利用

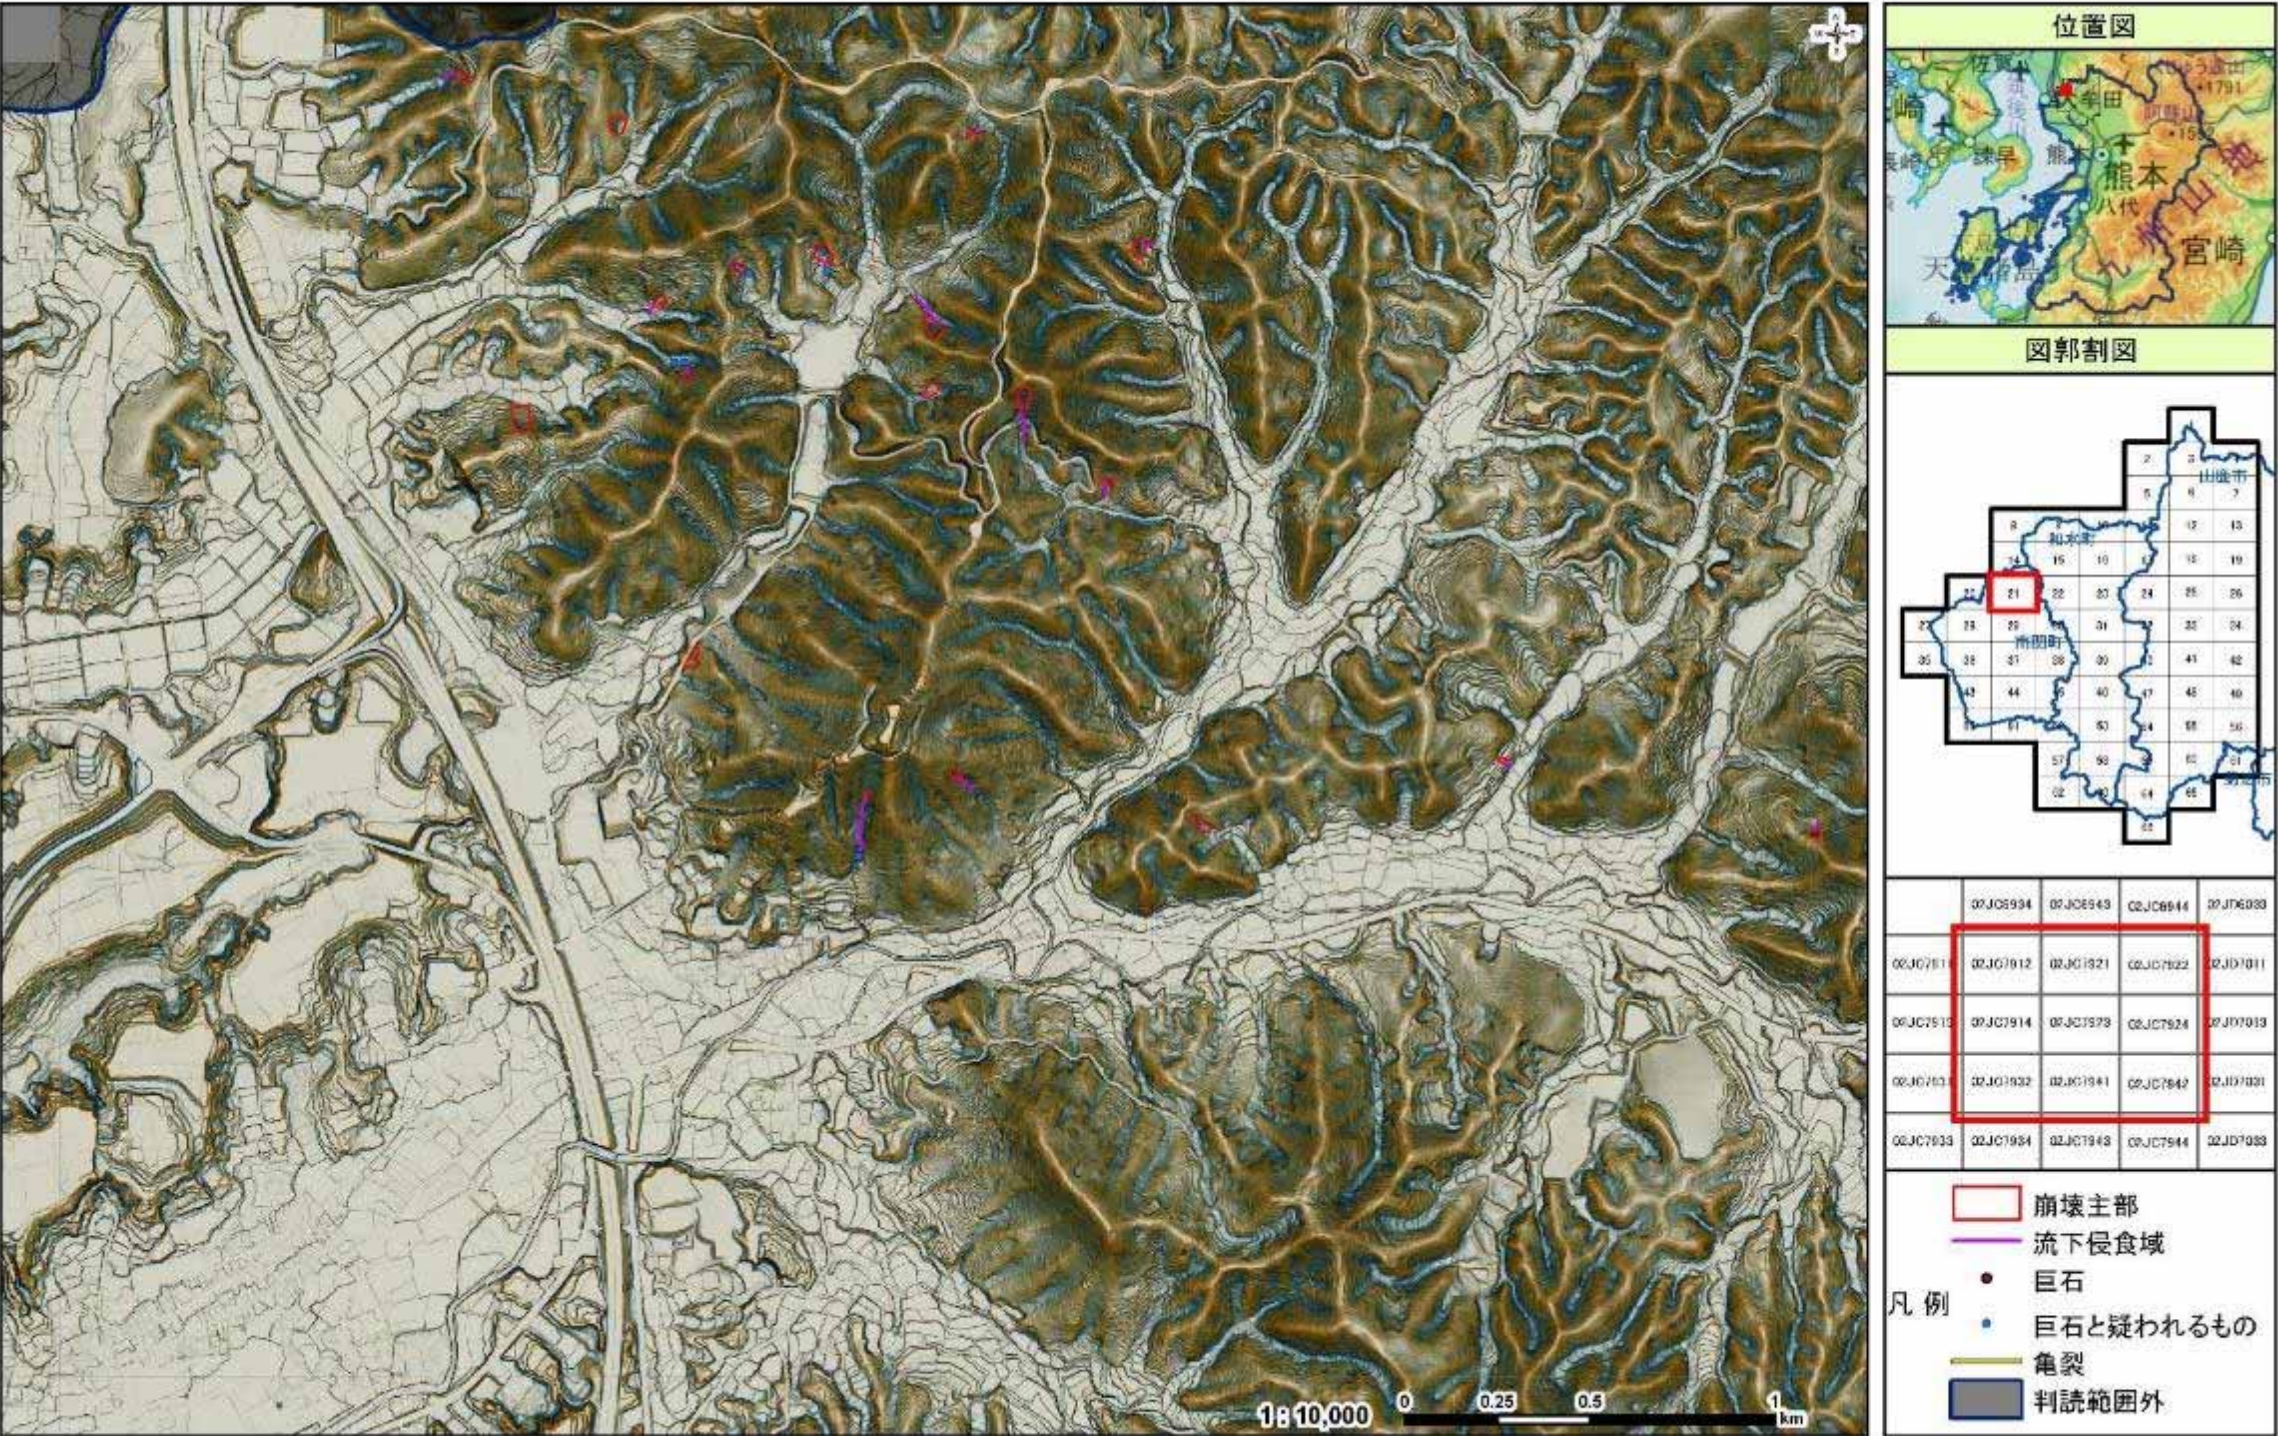
図 3-13 崩壊箇所等位置図(微地形表現地図版)作成例(図郭№21)

令和2年10月～12月に計測した航空レーザ計測データ(計測密度:4点/m<sup>2</sup>)を用いて、山地等で発生している崩壊および巨石、亀裂を判読  
この測量成果は、国土地理院長の承認を得て同院所管の測量成果を使用して得たものである(承認番号)令2九公第190号  
背景図および位置図の一部には地理院地図を利用

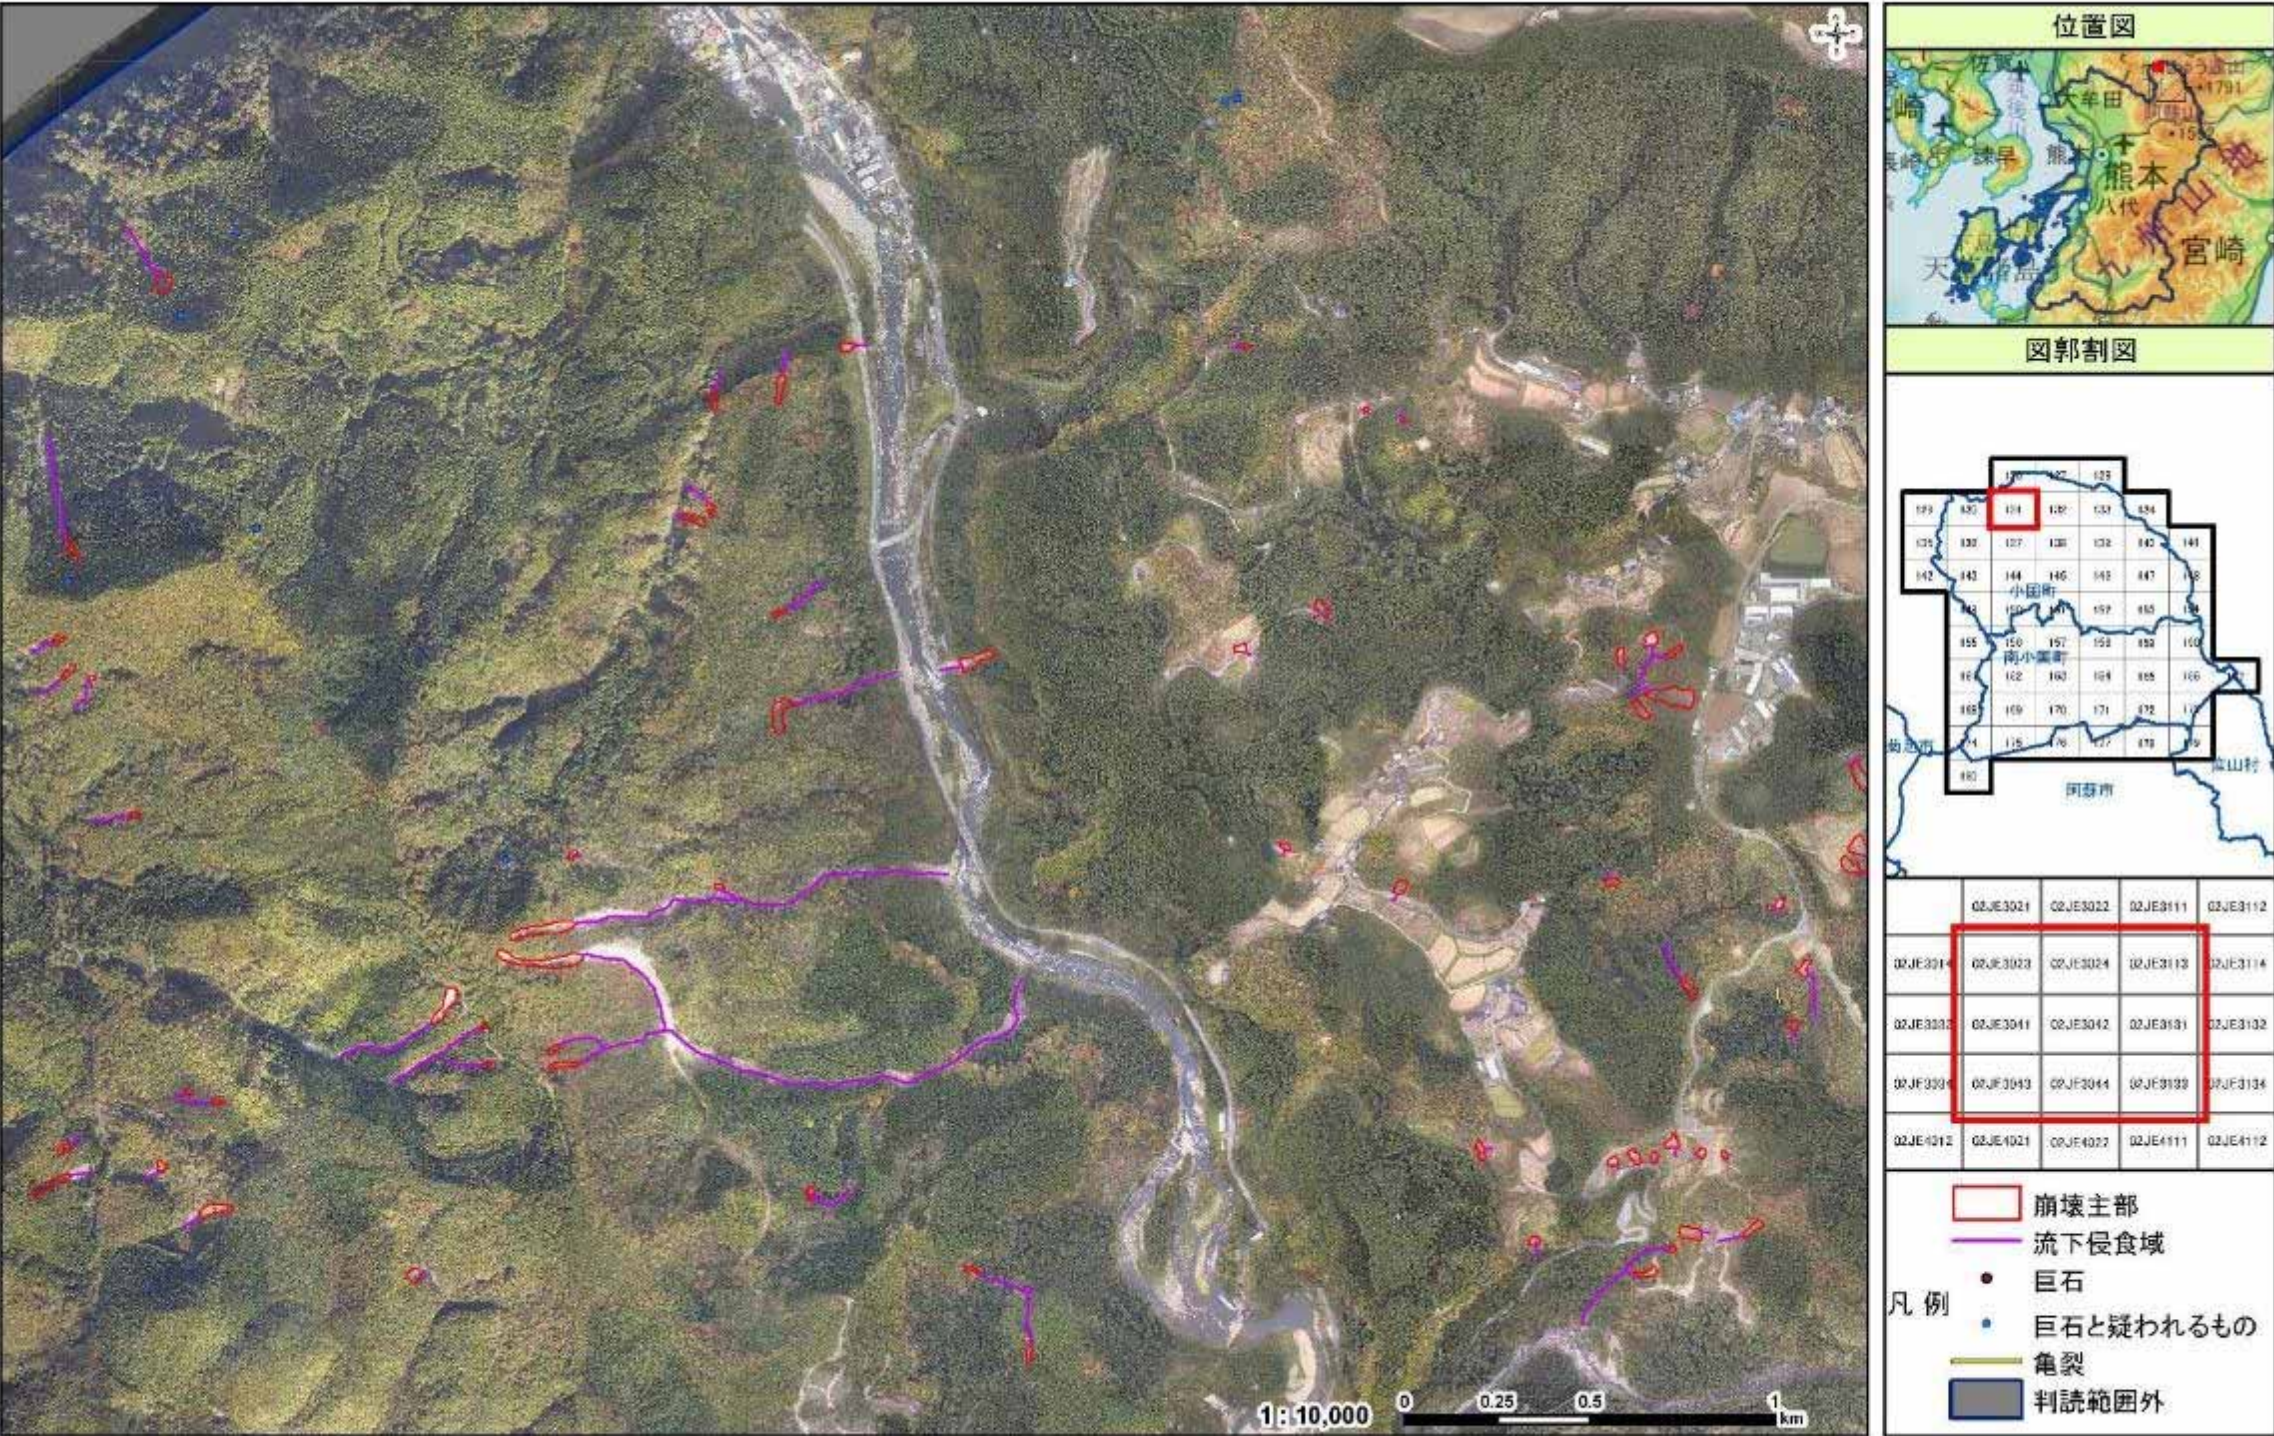
図 3-15 崩壊箇所等位置図(航空写真地図版)作成例(図郭No131)

令和2年10月～12月に計測した航空レーザ計測データ(計測密度:4点/m<sup>2</sup>)を用いて、山地等で発生している崩壊および巨石、亀裂を判読。この測量成果は、国土地理院長の承認を得て同院所管の測量成果を使用して得たものである(承認番号)令2九公第190号。背景図および位置図の一部には地理院地図を利用。

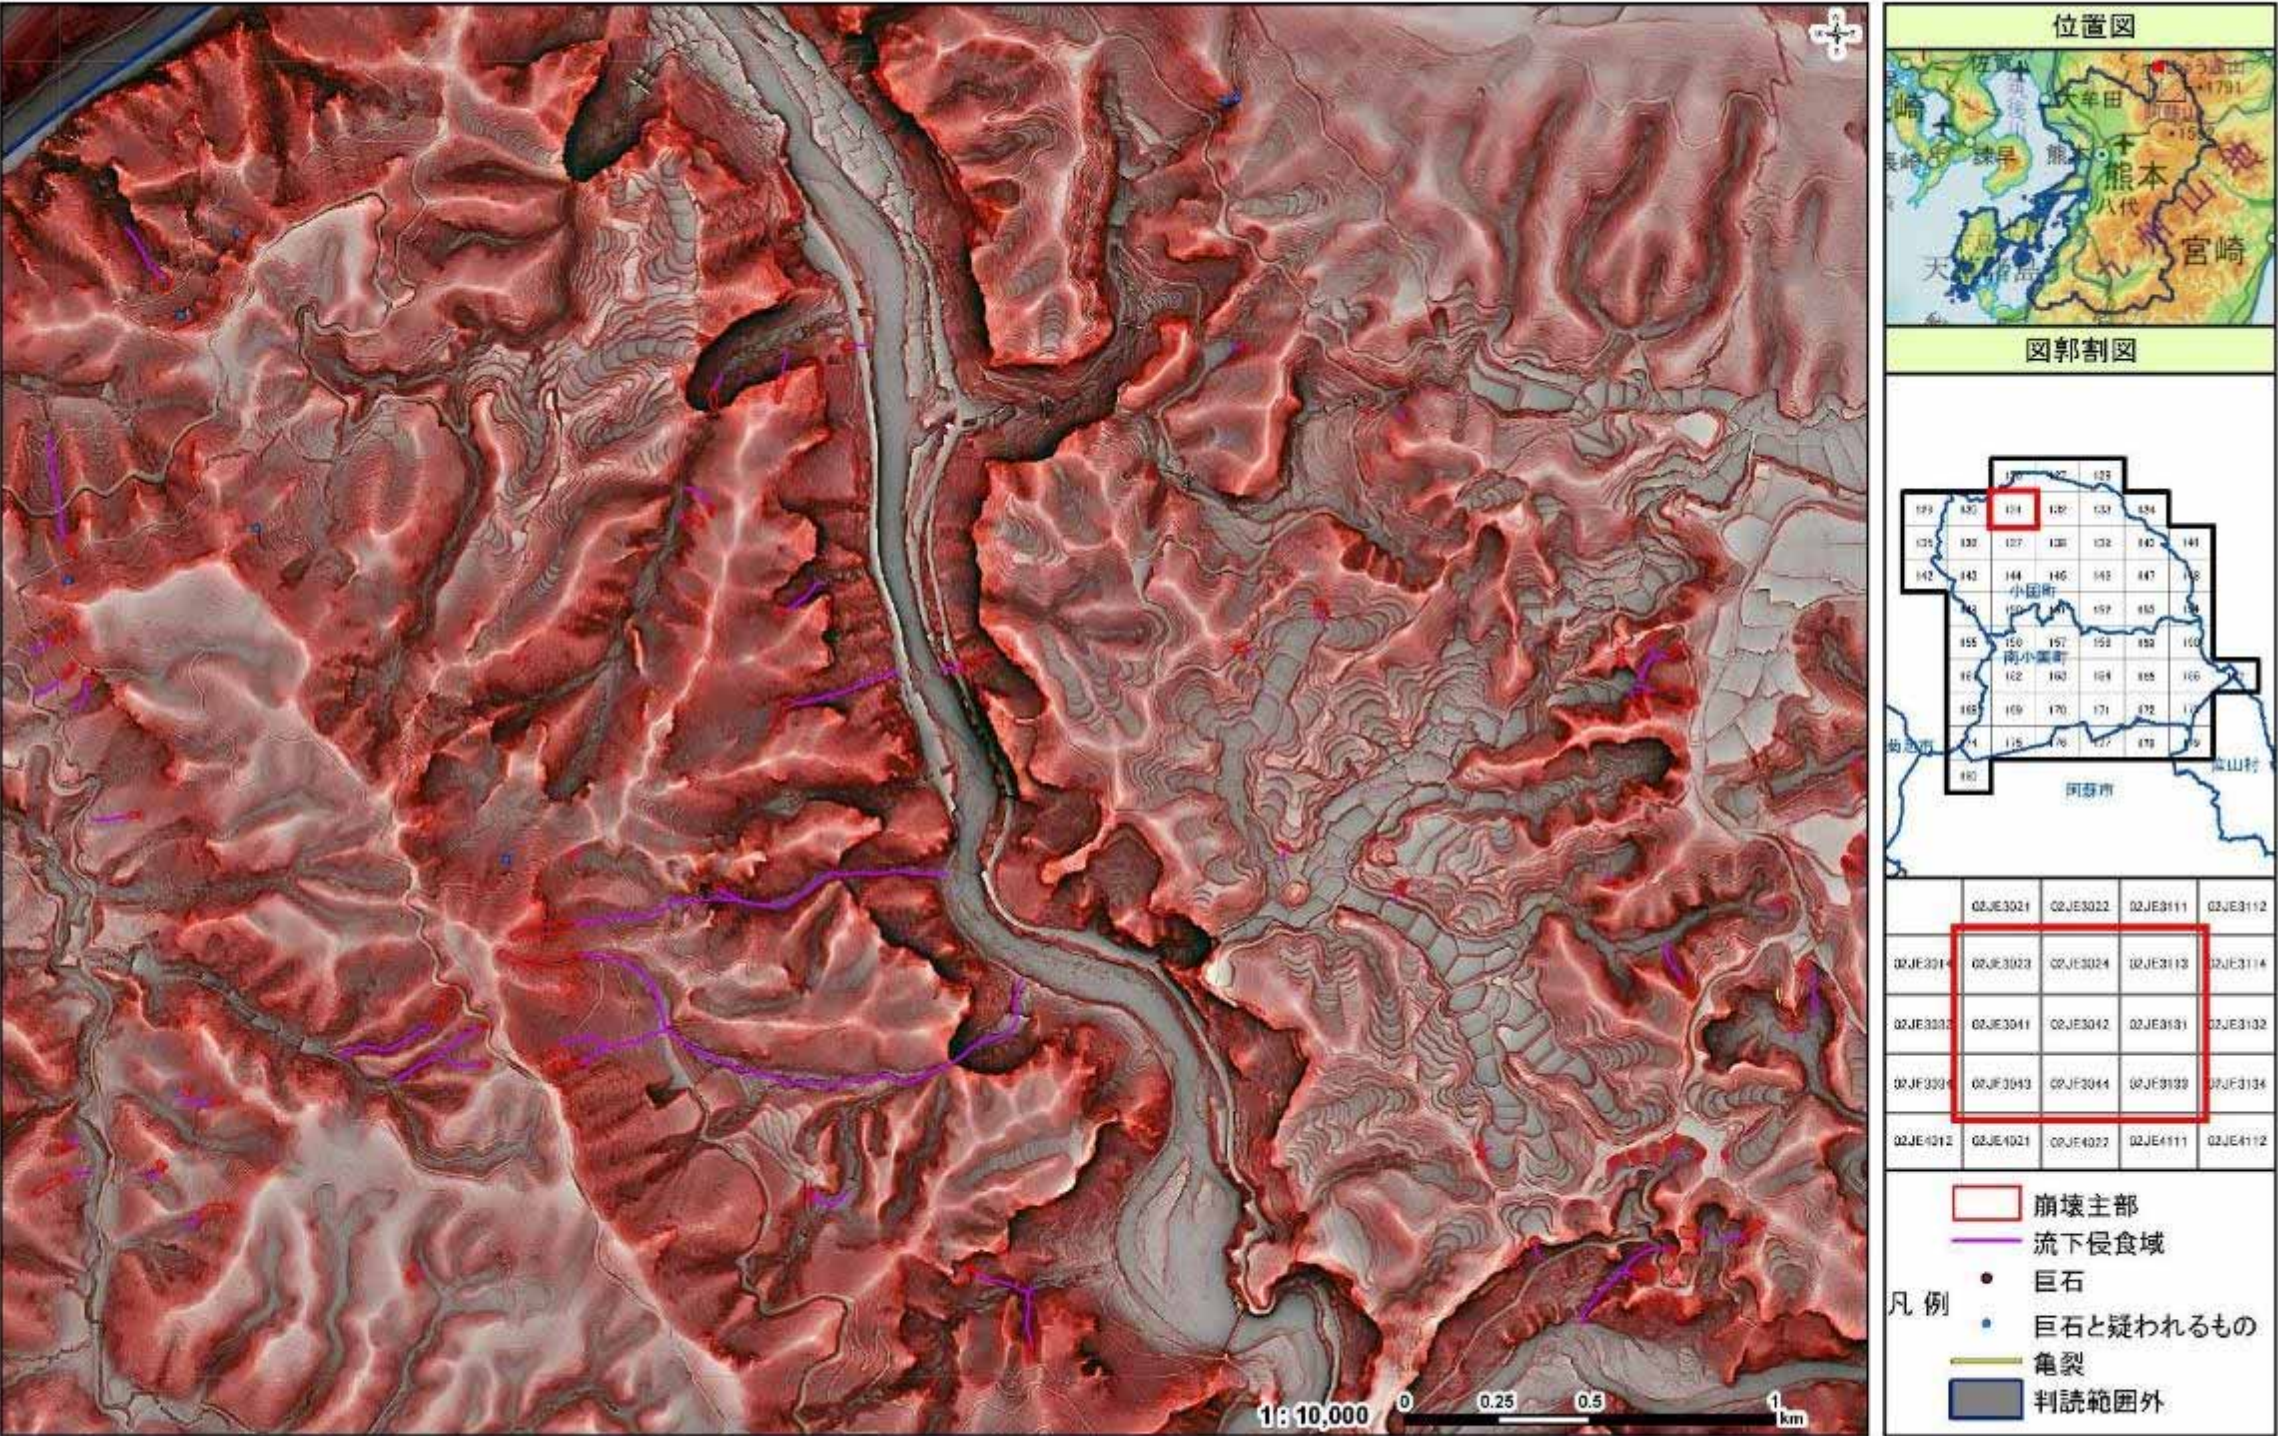
図 3-16 崩壊箇所等位置図(微地形表現地図版)作成例(図郭No131)

令和2年10月～12月に計測した航空レーザ計測データ(計測密度:4点/m<sup>2</sup>)を用いて、山地等で発生している崩壊および巨石、亀裂を判読  
この測量成果は、国土地理院長の承認を得て同院所管の測量成果を使用して得たものである(承認番号)令2九公第190号  
背景図および位置図の一部には地理院地図を利用
