### 3. 北海道

# 1. 検討概要

北海道胆振東部地震で崩壊した厚真町・安平町・むかわ町の斜面において、被災地域が広範囲に及ぶことを踏まえ、衛星画像や地形データを用いて、抽出した区域での経年変化を比較することで、拡大崩壊や侵食堆積状況を把握することを目的とする。

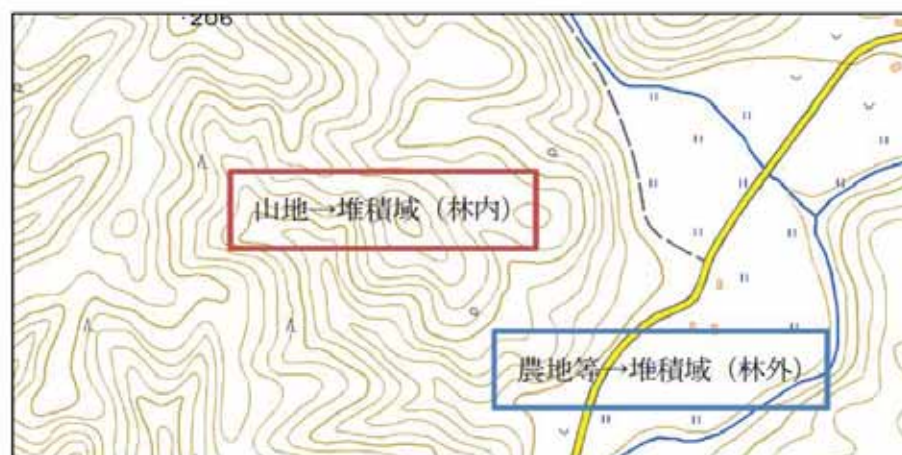
図 1.2 林内及び林外堆積範囲の定義（H30 報告書より抜粋）

なお、林内堆積範囲（堆積域（林内））及び林外堆積範囲（堆積域（林外））については以下のような区分としている。

- ・ 農地（水田、畑、牧草）等があれば、林地外の堆積域である「堆積域（林外）」とする。
- ・ 土地利用がなければ林地とみなし、土砂堆積範囲は「堆積域（林内）」とする。

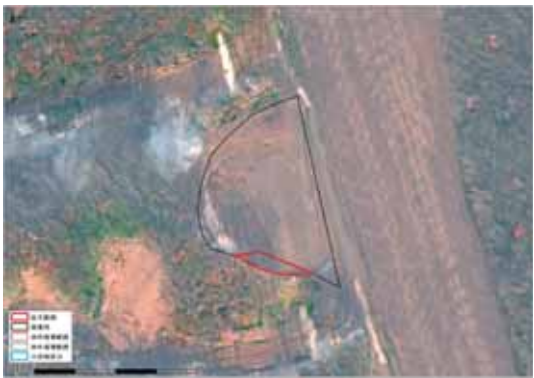
図 2.2 2 時期の衛星画像による拡大崩壊抽出の例

図 2.2 に判読結果の一例を示す。赤枠は崩壊が拡大した範囲である。H30 衛星画像では緑系色であったが、R02 衛星画像では茶系色となっていることから崩壊地と判断し、拡大崩壊範囲とした。

※左：平成 30 年災害直後。右：令和 2 年

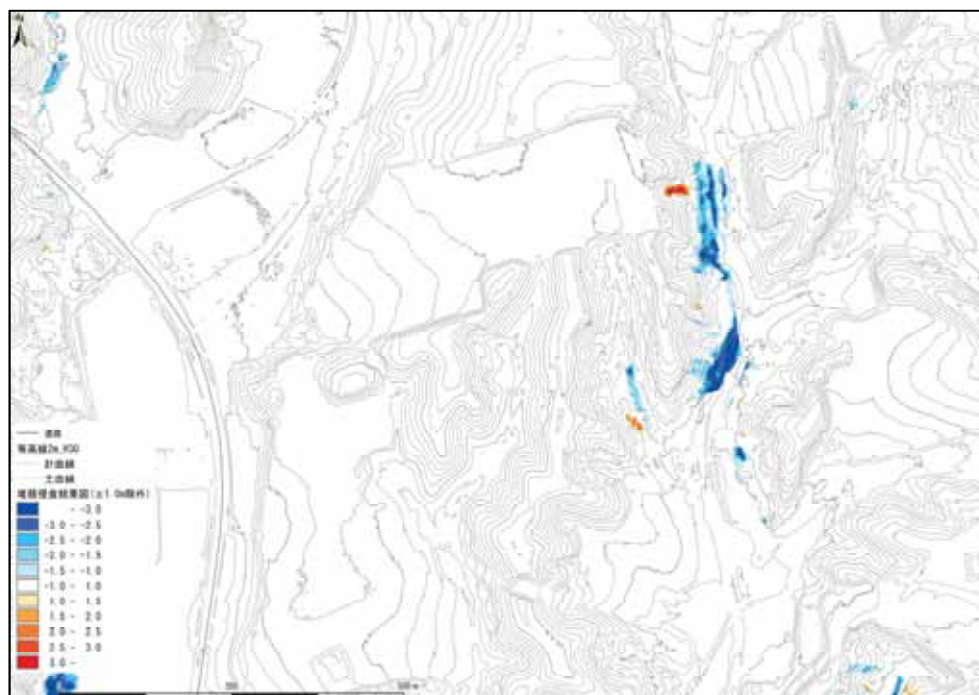
図 3.3 誤差 (-1.0~1.0) 分を除外した場合の変動状況の一例

今回使用した DTM 地形データの鉛直方向の誤差は±1m であるが、二時期の差が生じないはずの尾根部で変動値が高くなるなどの結果が生じているように、実際は変動が少ない箇所でも変動値として算出する可能性があることから、差分結果-1.0～+1.0m の変動は誤差の範囲と考え、この結果を除

外して以降の検討を行うこととした。

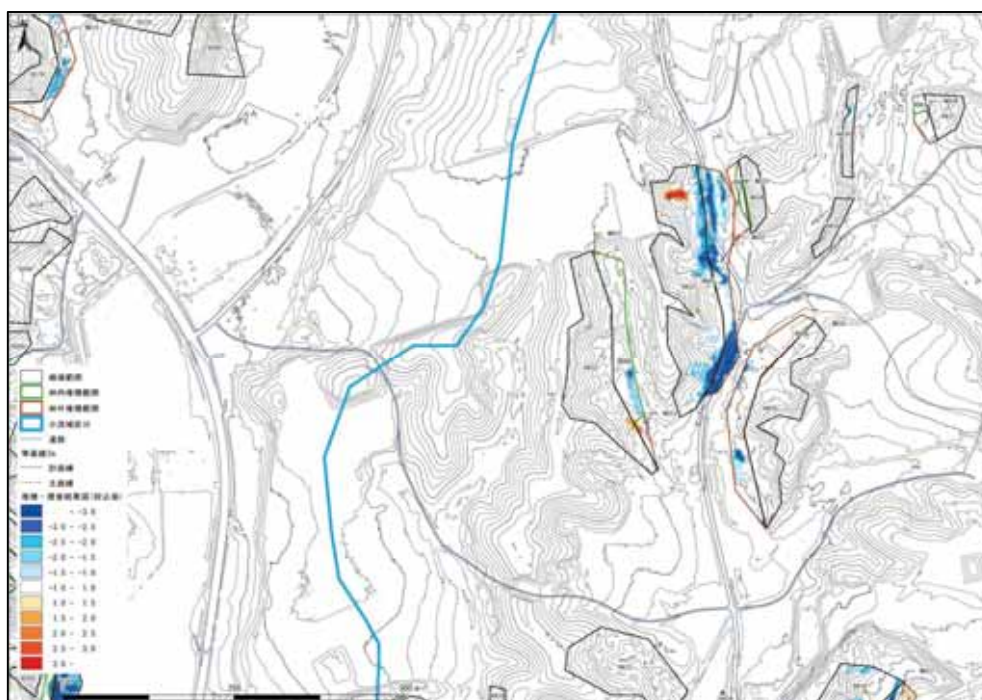
図 3.4 集計範囲設定後結果図の一例

差分解析結果を集計は、崩壊範囲、林内堆積範囲、林外堆積範囲の三つの範囲ごとに取りまとめることとした。それぞれの範囲の設定は、既往のポリゴンデータとした。集計対象範囲設定後の結果図を図 3.4 に示す。
