令和 2 年度流域山地災害等対策調査  
(令和元年発生 of 山地災害の実態等に関する調査)  
委託事業

報 告 書

林 野 庁

令和 3 年 3 月  
国土防災技術株式会社

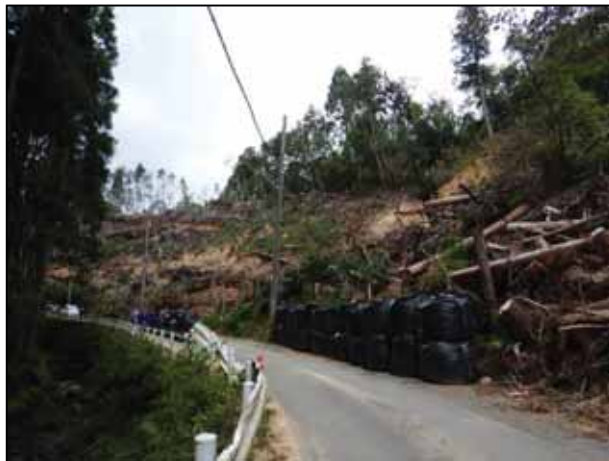
写真 2-1 大阪府①（高槻市中畑）

| | No. | 字名 | 被災時期 | 基礎情報 | | | 崩壊地諸元等 | | | 被災時雨量 | | 備考 | |
|---|---|---|---|---|---|---|---|---|---|---|---|---|---|
| 大阪府 | ① | 中畑 | 6.18 | 頁岩(砂岩・チャートの<br>レンズを含む)、層状<br>頁岩(一部珪質)を伴う<br>(ジュラ紀) | スギ・ヒノキ | 43°<br>41°<br>29° | 平衡<br>(凹形:5%, 平衡:<br>83%, 凸形:13%) | 45 m<br>59 m | 30 m | 急勾配・雨水の集中・浅<br>い表層土 | 14mm | 70mm | |

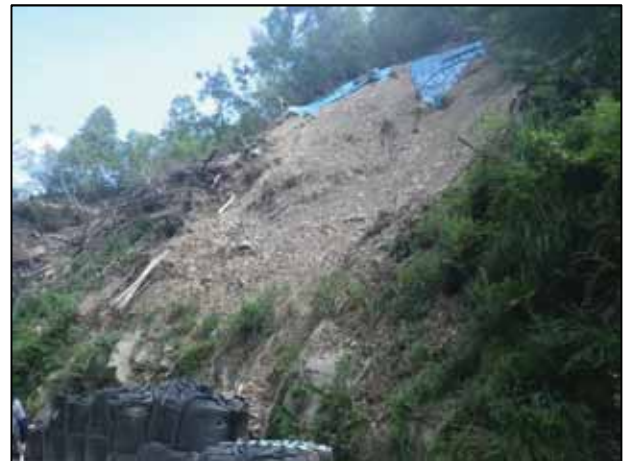
写真 2-2 大阪府②（高槻市中畑）

| | No. | 字名 | 被災時期 | 基礎情報 | | | 崩壊地諸元等 | | | 被災時雨量 | | 備考 | |
|---|---|---|---|---|---|---|---|---|---|---|---|---|---|
| | ② | 中畑 | 6.18 | 砂岩及び砂岩頁岩互<br>層(ジュラ紀)<br>一部<br>頁岩(砂岩・チャートの<br>レンズを含む)、層状<br>頁岩(一部珪質)を伴う<br>(ジュラ紀) | スギ・ヒノキ | 50°<br>46°<br>32° | 平衡<br>(凹形:41%, 平衡:<br>53%, 凸形:6%) | 26 m<br>37 m | 58 m | 急勾配・雨水の集中・地<br>下水の供給・浅い表層<br>土 | 14mm | 70mm | |

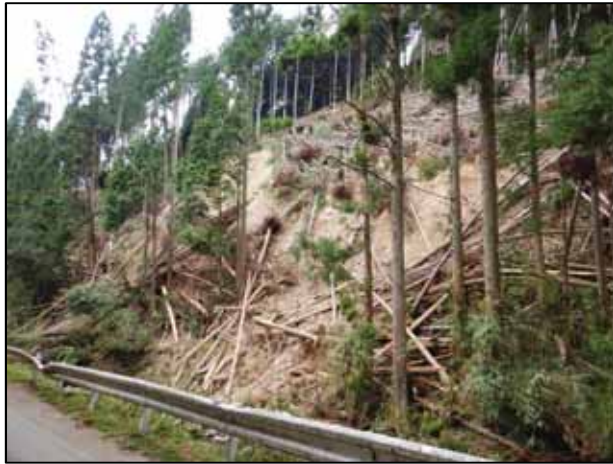
写真 2-3 大阪府④（高槻市中畑）

| | No. | 字名 | 被災時期 | 基礎情報 | | | 崩壊地諸元等 | | | 被災時雨量 | | 備考 | |
|---|---|---|---|---|---|---|---|---|---|---|---|---|---|
| | ④ | 中畑 | 7.08 | 砂岩及び砂岩頁岩互<br>層(ジュラ紀) | スギ・ヒノキ | 55°<br>47°<br>41° | 平衡<br>(凹形:22%, 平衡:<br>69%, 凸形:8%) | 38 m<br>55 m | 65 m | 急勾配・浅い表層土 | 47mm | 91mm | |

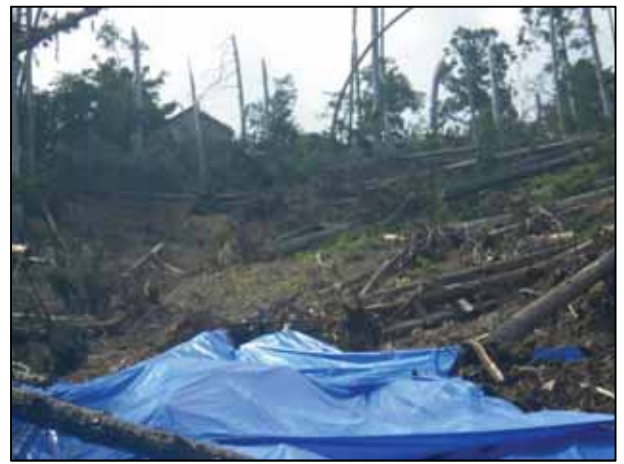
写真 2-4 京都府①（鞍馬本町その2）

| | No. | 字名 | 被災時期 | 基礎情報 | | | 崩壊地諸元等 | | | 被災時雨量 | | 備考 | |
|---|---|---|---|---|---|---|---|---|---|---|---|---|---|
| 京都府 | ① | 鞍馬本町<br>(その2) | 7.08 | 玄武岩質枕状溶岩・<br>塊状溶岩・火砕岩類・<br>混在岩を伴う(ジュラ紀<br>前期-中期) | スギ・ヒノキ | 46°<br>37°<br>29° | 凹形<br>(凹形:71%, 平衡:<br>29%, 凸形:0%) | 110 m<br>140 m | 33 m | 湧水 | 22mm | 135mm | |

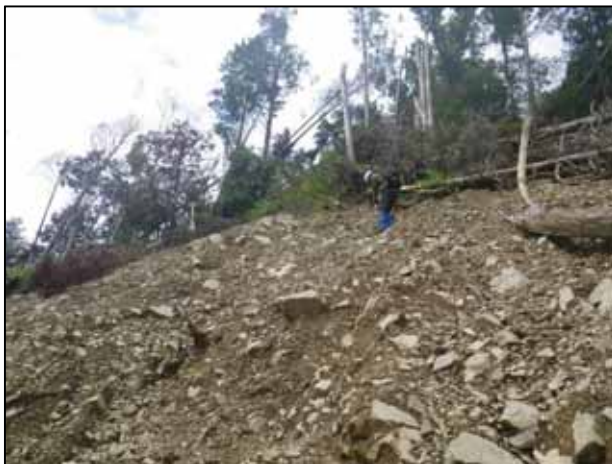
写真 2-5 京都府②（鞍馬二ノ瀬）

| | No. | 字名 | 被災時期 | 基礎情報 | | | 崩壊地諸元等 | | | 被災時雨量 | | 備考 | |
|---|---|---|---|---|---|---|---|---|---|---|---|---|---|
| | ③ | 鞍馬二ノ<br>瀬町 | 7.08 | 厚層理砂岩及び砂岩<br>頁岩互層(ジュラ紀前<br>期-中期) | スギ・ヒノキ<br>崩壊地上<br>部はアカ<br>マツ林 | 48°<br>42°<br>27° | 平衡<br>(凹形:10%, 平衡:<br>59%, 凸形:31%) | 101 m<br>136 m | 52 m | 【崩壊地】崩壊地中～上<br>部斜面は風倒被害地<br>である。急勾配・崩壊地上<br>部斜面に凹地形や風倒<br>木(根返り)・遷急線・浅<br>い表層土<br>【隣接斜面】風倒被害地<br>であるが崩壊発生なし・<br>比較的根返り少なく幹<br>折れ多い・頭部に凹地<br>なし | 19mm | 109mm | |

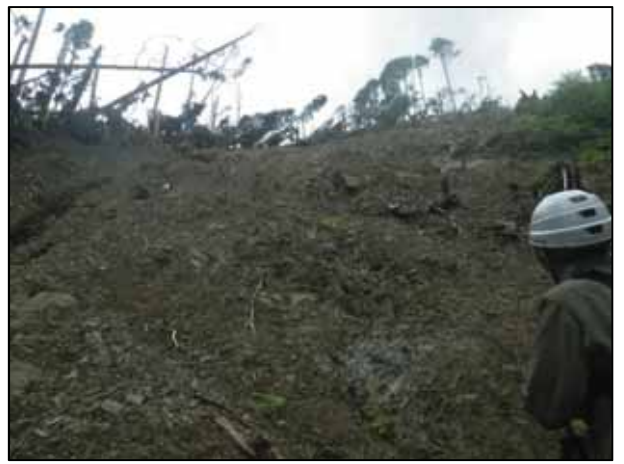
写真 2-6 京都府④（鞍馬本町 837）

| | No. | 字名 | 被災時期 | 基礎情報 | | | 崩壊地諸元等 | | | 被災時雨量 | | 備考 | |
|---|---|---|---|---|---|---|---|---|---|---|---|---|---|
| | ④ | 鞍馬本町<br>837 | 7.08 | 玄武岩質枕状溶岩・<br>塊状溶岩・火砕岩類・<br>混在岩を伴う(ジュラ紀<br>前期-中期) | スギ・ヒノキ | 49°<br>41°<br>29° | 凹形<br>(凹形:38%, 平衡:<br>37%, 凸形:25%) | 95 m<br>127 m | 55 m | 急勾配・雨水の集中・浅<br>い表層土 | 22mm | 135mm | |

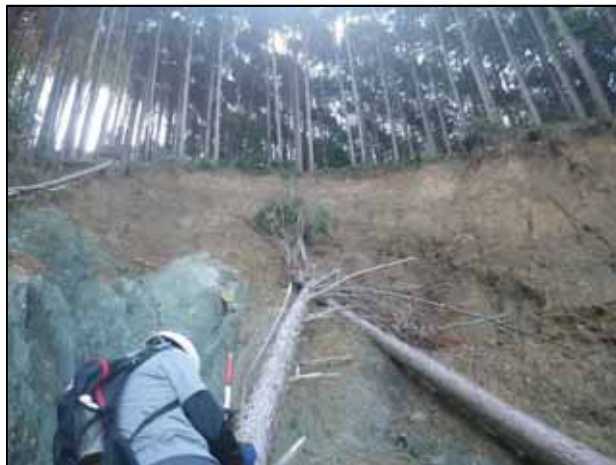
写真 2-8 1\_小田浦切通（芦北町）

| No. | 箇所名 | 被災内容 | 被災時期 | 基礎情報 | | | | 崩壊地諸元等 | | | 被災時雨量 | | 備考 |
|---|---|---|---|---|---|---|---|---|---|---|---|---|---|
| 1 | 芦北町<br>小田浦切通 | 土石流 | 7.04 | 形成時代:ペルム紀中期 / 前期ジュラ紀<br>砂岩、礫岩、泥岩及び砂泥互層、石灰角礫岩を伴う[Pe] / 砂岩及び泥岩、珪長質凝灰岩を伴う[1] | ✓スギ・ヒノキ・サウ<br>ラ植林<br>✓果樹園 | 主:35°<br>副:36° | 平衡～凹形 | 谷出口付近には谷止工が、源頭部付近には植生マット工等の山腹工が確認されている。風化が著しく一部粘土化している。付近には湧水が確認される。左岸側の崩壊土砂の多くは残存しているが、右岸側の土砂は殆ど流出している。源頭部の背後斜面には亀裂が確認され、崩壊地が拡大することも懸念される。 | 主:94m<br>115m<br>副:35m<br>43m | 主:31m<br>副:12m | 72.5mm<br>(7/4<br>6:00)<br>[田浦] | 425.0mm<br>(7/3 9:00～<br>7/4 8:00) | |

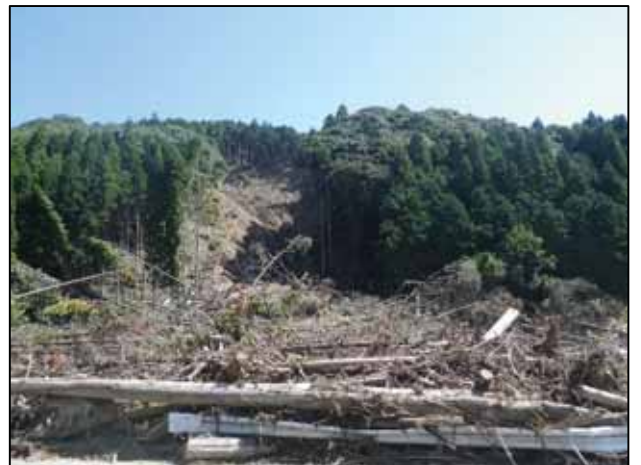
写真 2-9 2\_宮浦野添 2（芦北町）

| No. | 箇所名 | 被災内容 | 被災時期 | 基礎情報 | | | | 崩壊地諸元等 | | | 被災時雨量 | | 備考 |
|---|---|---|---|---|---|---|---|---|---|---|---|---|---|
| 2 | 芦北町<br>宮浦野添2 | 山腹崩壊 | 7.04 | 形成時代:中期～後期ジュラ紀(整然相)<br>砂岩(泥岩および砂泥互層を伴う)<br>[2S] | ✓スギ・ヒノキ・サウ<br>ラ植林 | 28° | 平衡～凹形 | 崩壊地中～末端には亜円礫を含んだすべり面粘土が連続する。これに沿った湧水が見られる。左岸側の高角度節理面と右岸側の低角度層理面に規制された崩壊である。崩壊地頭部には2m程度の滑落崖と複数の亀裂といった地すべり地形が確認され、この土塊が移動・流出することが懸念される。 | 137m<br>155m | 51m | 72.5mm<br>(7/4<br>6:00)<br>[田浦] | 425.0mm<br>(7/3 9:00～<br>7/4 8:00) | |

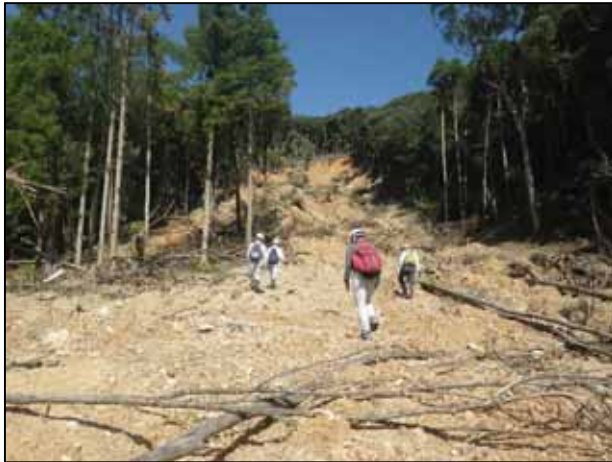
写真 2-10 3\_田川岩本（芦北町）

| No. | 箇所名 | 被災内容 | 被災時期 | 基礎情報 | | | | 崩壊地諸元等 | | | 被災時雨量 | | 備考 |
|---|---|---|---|---|---|---|---|---|---|---|---|---|---|
| 3 | 芦北町<br>田川岩本 | 山腹崩壊 | 7.04 | 形成時代:中期～後期ジュラ紀(整然相)<br>砂岩(泥岩および砂泥互層を伴う)<br>層状チャート(珪長質凝灰岩、珪質泥岩、チャート粘土岩互層を伴う)<br>※崩壊地付近(地内)を断層が横断<br>[2S]もしくは[2C] | ✓スギ・ヒノキ・サウ<br>ラ植林<br>✓シイ・カシ二次林 | 26° | 凹形 | 右側壁は断層で規制され、崩壊深は10m程度と深い。崩壊地内の中～末端には崩壊残土が多く堆積している。粒径の小さな土砂が下部の緩傾斜を流れ道路まで達している。 | 158m<br>176m | 54m | 72.5mm<br>(7/4<br>6:00)<br>[田浦] | 425.0mm<br>(7/3 9:00～<br>7/4 8:00) | 死者3名 |

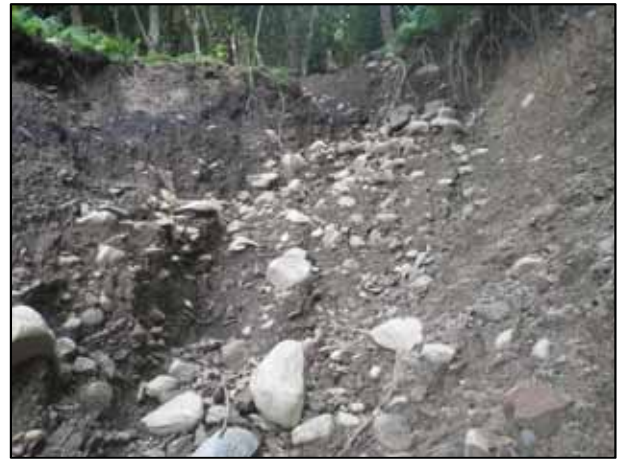
写真 2-11 4\_女島黒岩 1（芦北町）

| No. | 箇所名 | 被災内容 | 被災時期 | 基礎情報 | | | | 崩壊地諸元等 | | | 被災時雨量 | | 備考 |
|---|---|---|---|---|---|---|---|---|---|---|---|---|---|
| 4 | 芦北町<br>女島黒岩 | 土石流 | 7.04 | 形成時代:前期ジュラ紀(メランジ)<br>層状チャート(珪長質凝灰岩、珪質泥岩、チャート粘土岩互層を伴う)、もしくは泥岩、砂岩、珪長質凝灰岩、混在岩<br>[1C] もしくは[1X] | ✓果樹園<br>✓スギ・ヒノキ・サウ<br>ラ植林<br>✓伐採跡地群落<br>(Ⅶ) | 30° | 凹形 | 谷出口付近には谷止工が施工されており、土砂・流木の堆積が確認されている。流下区間の多くは露岩している。源頭部には、湧水痕跡とみられるパイプが確認されている。また、源頭部の背後斜面には小規模な崩壊跡地がみられる。 | 62m<br>72m | 13m | 72.5mm<br>(7/4<br>6:00)<br>[田浦] | 425.0mm<br>(7/3 9:00～<br>7/4 8:00) | |

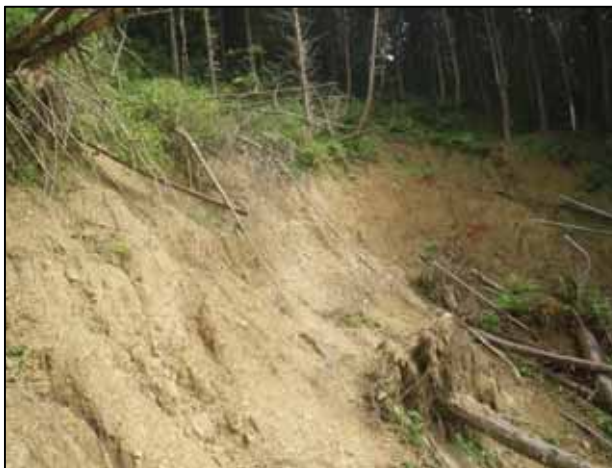
写真 2-12 5\_女島黒岩 2（芦北町）

| No. | 箇所名 | 被災内容 | 被災時期 | 基礎情報 | | | | 崩壊地諸元等 | | | 被災時雨量 | | 備考 |
|---|---|---|---|---|---|---|---|---|---|---|---|---|---|
| 5 | 芦北町<br>女島黒岩2 | 土石流 | 7.04 | 形成時代:前期ジュラ紀(メランジ)<br>混在岩(泥岩・砂岩・珪長質凝灰岩・珪質泥岩・チャート・石灰岩からなる)<br>[1X] | ✓果樹園 | 32° | 凹形 | 源頭部には複数の塩ビパイプが、道路脇にはコンクリート構造物がみられ、塩ビパイプはこのコンクリート構造物につながっている。崩壊地冠頭部は湿潤している。構成する礫は他の地区に比べ比較的小さい。 | 30m<br>36m | 13m | 72.5mm<br>(7/4<br>6:00)<br>[田浦] | 425.0mm<br>(7/3 9:00～<br>7/4 8:00) | |

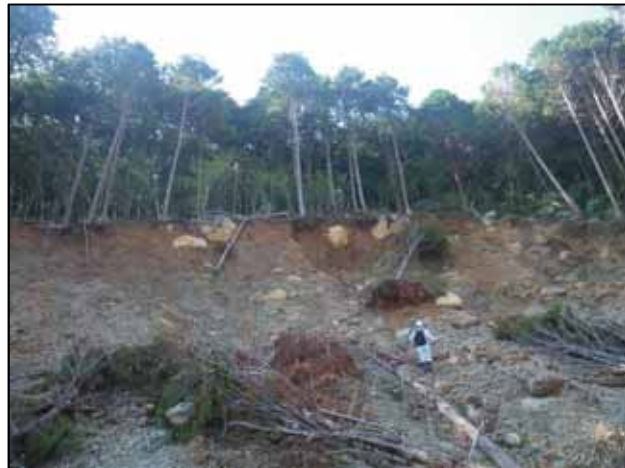
写真 2-13 福浜柳迫（津奈木町）

| No. | 箇所名 | 被災内容 | 被災時期 | 基礎情報 | | | | 崩壊地諸元等 | | | 被災時雨量 | | 備考 |
|---|---|---|---|---|---|---|---|---|---|---|---|---|---|
| 6 | 津奈木町<br>福浜柳迫 | 土石流 | 7.04 | 形成時代:前期ジュラ紀(メランジ)<br>混在岩(泥岩・砂岩・珪長質凝灰岩・珪質泥岩・チャート・石灰岩からなる)<br>[1X] | ✓スギ・ヒノキ・サウ<br>ラ植林<br>✓果樹園 | 25° | 平衡～凹形 | 源頭部の滑落面や、崩壊地周辺の山腹斜面には、1～3m程度の巨礫(円礫～亜円礫)が点在している。泥岩はスレーキングが激しく、玉ねぎ状風化を助長している。また、基岩と風下層の層界付近から湧水が確認される。 | 115m<br>127m | 47m | 76mm<br>(7/4<br>2:00)<br>[水俣] | 474.5mm<br>(7/3 10:00～<br>7/4 9:00) | 死者3名 |
