# 1. 業務概要

令和 2 年度森林域における航空レーザ計測業務（その 2）

## 1.2 業務目的

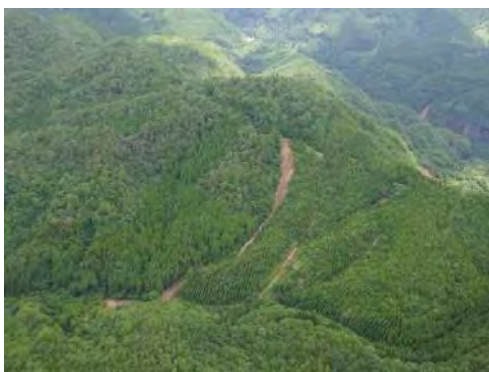
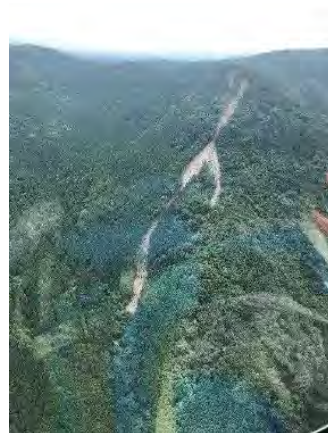
図 1-1 小国町（左）及び南阿蘇村（右）で確認された崩壊地の状況

注）林野庁ウェブサイト（九州森林管理局、7 月 30 日発表資料）から引用

林野庁九州森林管理局が実施したヘリコプターによる森林被害等調査（7 月 16 日）では、熊本県北部地方で数箇所の崩壊地（小国町、南阿蘇村等；図 1-1）が確認されている。小国町森林組合のウェブページでは約 70 箇所の山林被害（土砂崩壊被害等）や大規模崩落、林業作業道への大きな被害（路肩崩壊等）も報告されていた。
