### 4.3 地形変化量図作成

豪雨前のレーザ計測データと本業務で得られたレーザ計測データを用いて差分計算により地形変化量図を作成し、地形変化箇所を抽出した。地形変化量は以下に示す範囲で作成した。該当する市町村は津奈木町、芦北町、球磨村である。

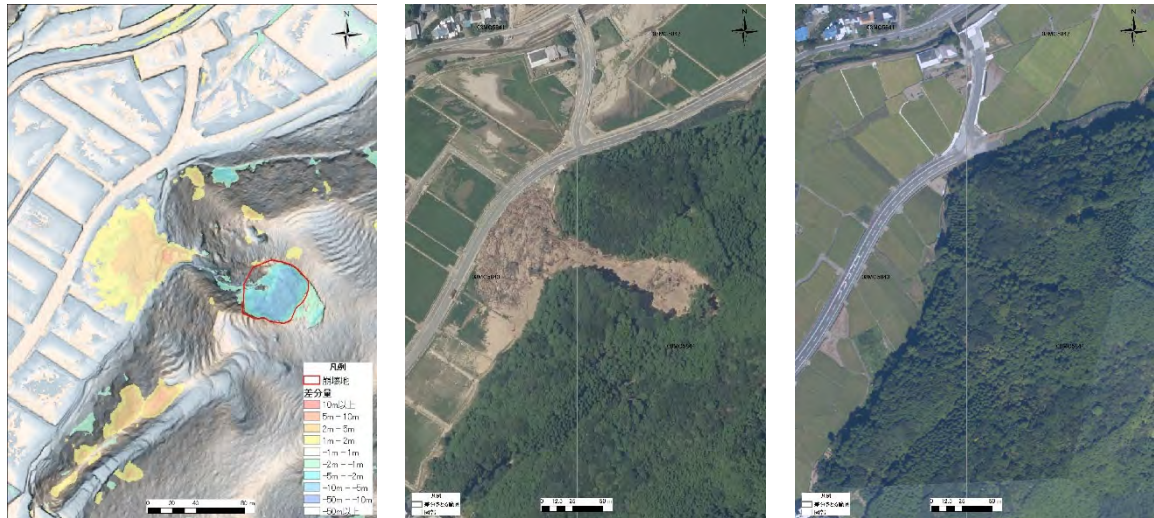
図 4.3.3 差分の原因（災害後の推移状況：新規崩壊地）  
（左図：差分図、中央：災害後、右図：災害前）＜図郭番号：MD5844＞

- ・ここで表現される地形の変化は、平成 21(2009)年度～平成 25(2013)年度と令和 2(2020)年度の間(7～11 年間)の地形の変化量である。
- ・計測誤差を考慮して凡例は±1m は非表示とした。
- ・地形変化は、新規崩壊地、石切場、ソーラーパネル発電所、河川内、新設された道路等で確認された。

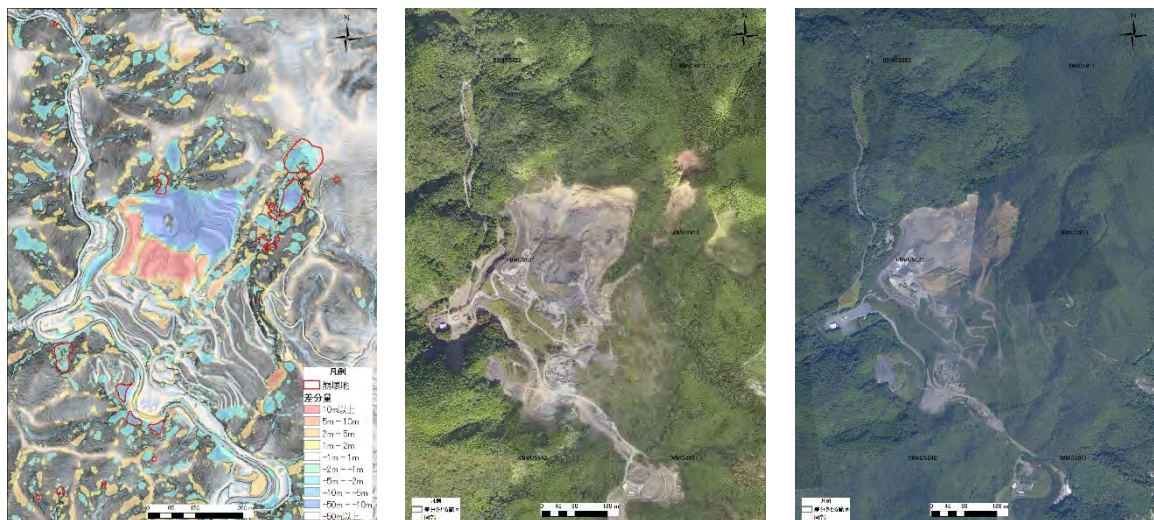
図 4.3.5 差分の原因（災害後の推移状況：石切場と新規崩壊地）  
（左図：差分図、中央：災害後、右図：災害前）＜図郭番号：MD5824＞

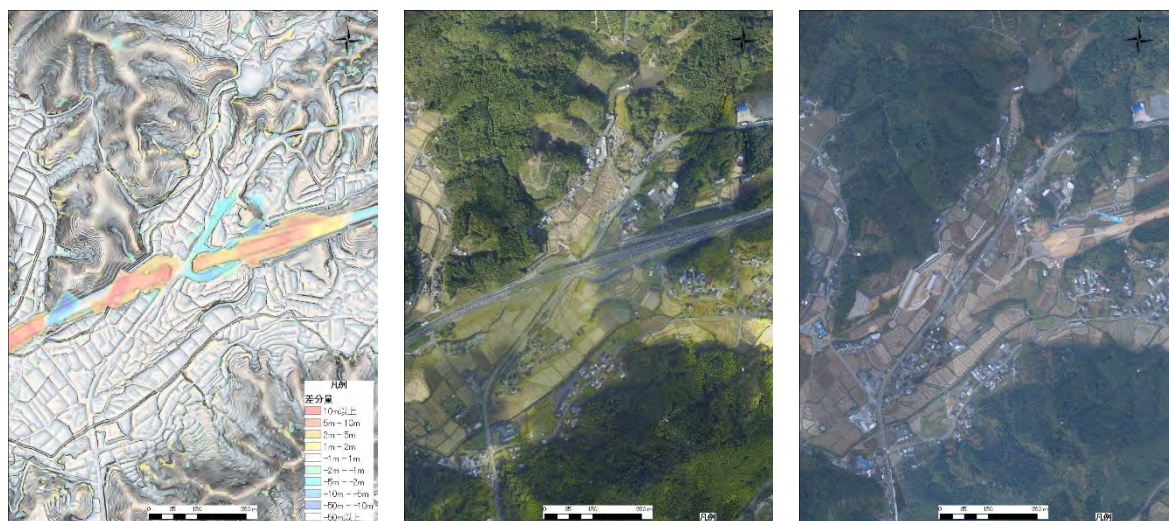
図 4.3.7 差分の原因（災害後の推移状況：新設された道路）  
（左図：差分図、中央：災害後、右図：災害前）＜図郭番号：MD7734＞
