## 2. 熊本県

## 1. 業務概要

令和 2 年 7 月豪雨災害に伴い発生した荒廃地の発生状況について、衛星画像およびオルソ画像をもとに荒廃地の位置や規模を把握するとともに、対象地域の降雨状況・地形情報・森林情報から荒廃特性について検討した。

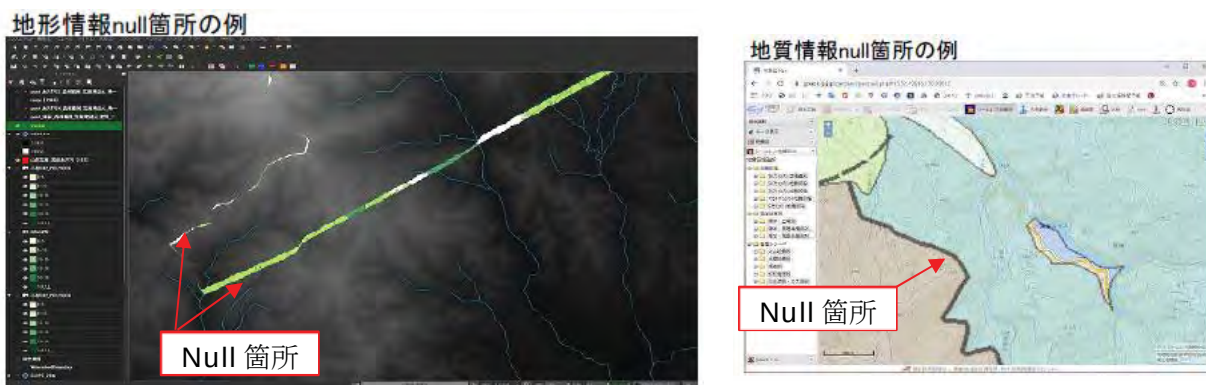
図 3.6 データの空白（null）エリアの例（左：地形情報、右：地質情報）

ポイントデータに付与した属性は、雨量、地質、地形（傾斜度・尾根谷度）とし、これらのデータから当該地域での崩壊地発生の特性を検討した。ただし、地形や地質情報などはデータの関係から属性が得られないポイントがあったため、解析は表 3.1 に示すポイント数を母数として使用した。

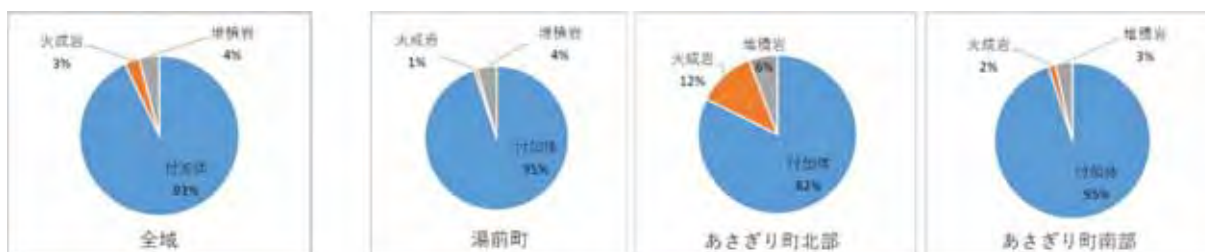
図 3.7 対象地の地質分布割合(森林区域内)

対象地域の地質は、主に付加体、火成岩、堆積岩から構成されている。その構成割合は、表 3.2 及び図 3.7 に示すとおり対象地域全域では 93%が付加体となっており、堆積岩が 4%、火成岩が 3%である。

※各地区森林区域の合計ポイント数(表 3.1-⑤)を母数とした地質(大区分)の内訳

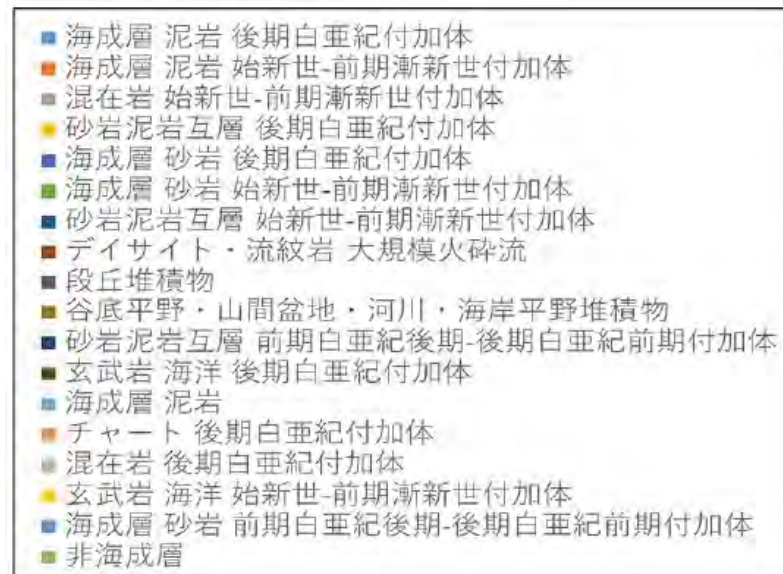
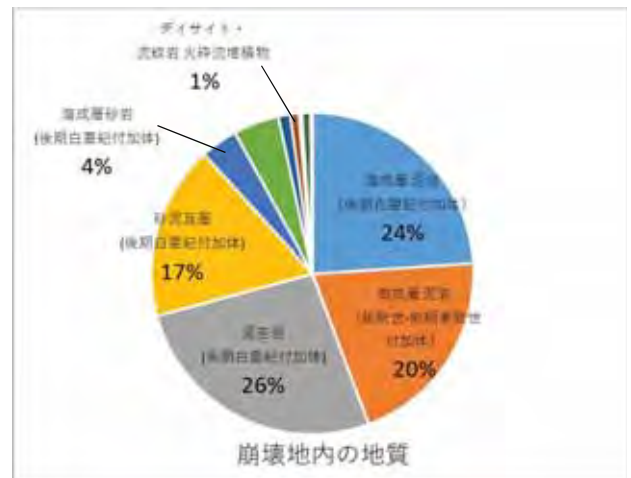
図 3.8 出現地質割合 (左図：森林区域、右図：崩壊地)

解析の結果、森林区域での地質出現割合と崩壊地内での出現割合は大きくは変わらないものの、「砂岩泥岩互層後期白亜紀付加体」、「混在岩始新世前期漸新世付加体」の出現割合が崩壊地で増加していることがわかる。これは、図 3.9 に示す湯前町とあさぎり町南部の傾向を反映したものであり、湯前町やあさぎり町南部では、これらの地質で選択的に崩壊した可能性が示唆された。
