# 10.福島県-①.郡山市湖南町

## (1) 概要

## (2) 施工当時の状況

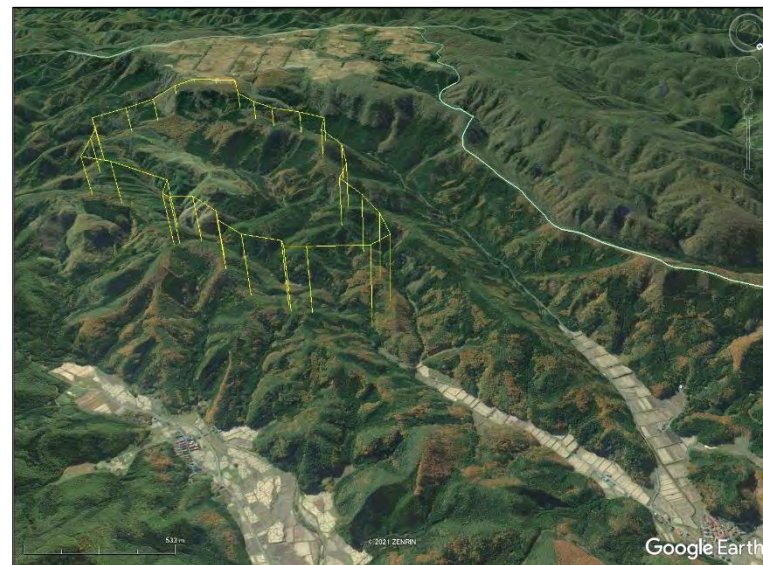
集水域の鳥瞰イメージ

平成18年度の水源流域地域保全事業によって施工された。積雪の融雪水の濁りが顕著であり、一部地すべり地を含む可能性がある。集水面積は311.4ha。貯水池等保全タイプの濁水移動域における浸透促進型に区分した。

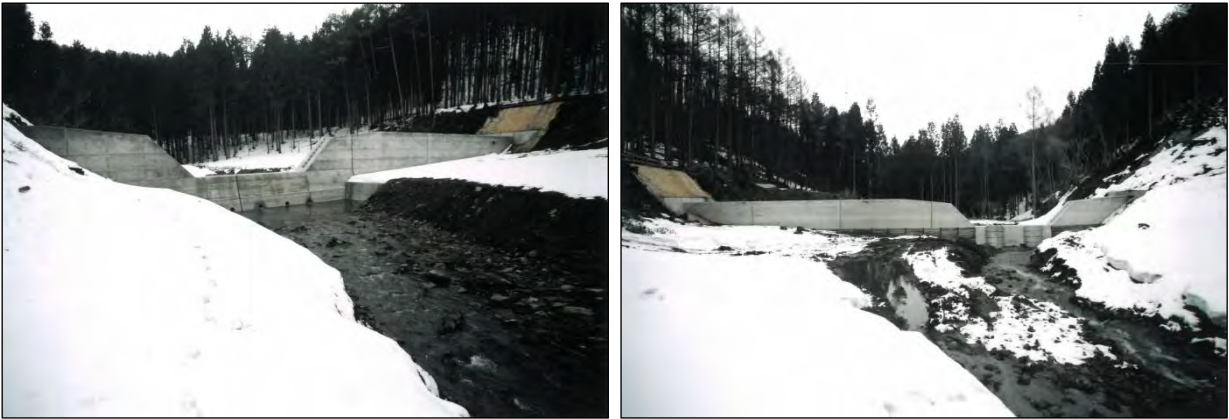
施工時の写真 左:下流右岸から上流方向 右:上流左岸から下流方向

← 流下・浸透方向  
透過部(コルゲートパイプ部)

水抜から流出する水の量と質に違いがあるかどうかを確認することにより、浸透促進型タイプの機能評価を実施できる。
