# 平成24年発生災害の概要

**農村振興局 防災課 災害対策室**

平成24年7月梅雨前線豪雨災害(熊本県阿蘇市)

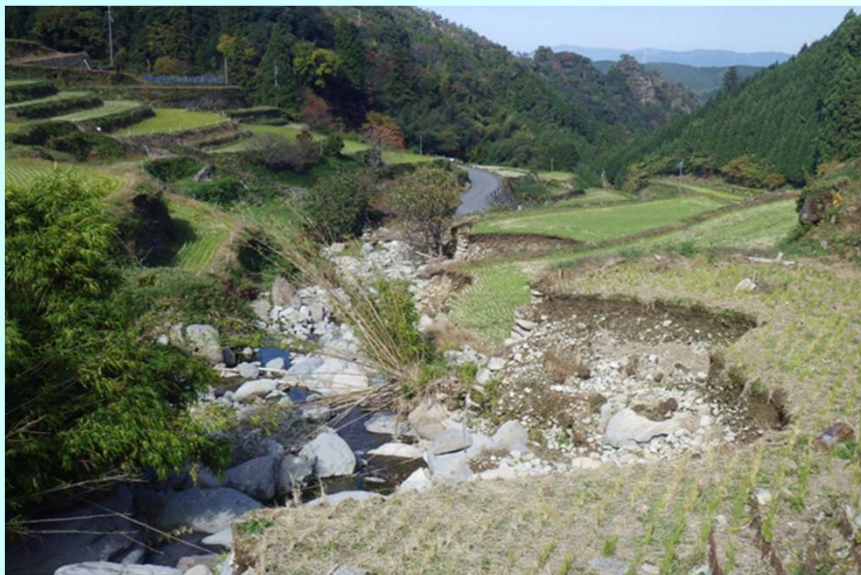
農地の埋没・流失(うきは市)

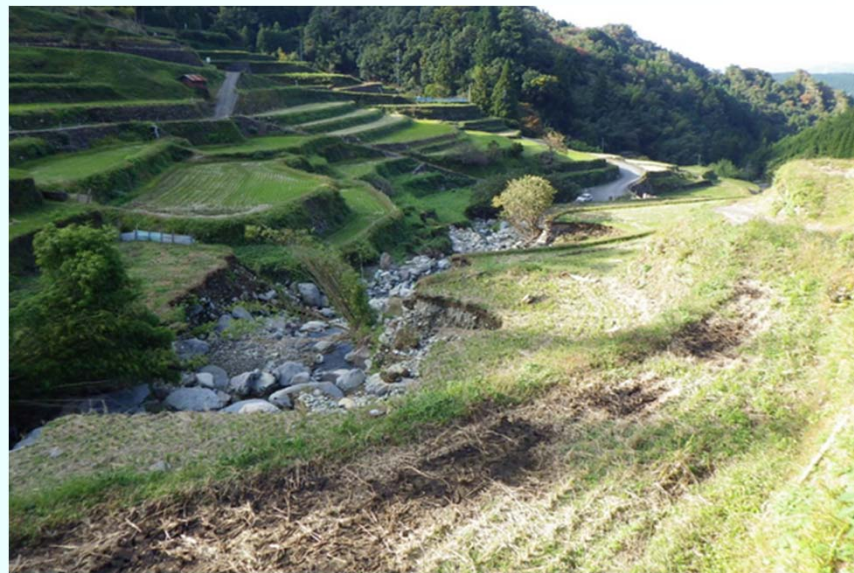
水路の崩壊(うきは市)

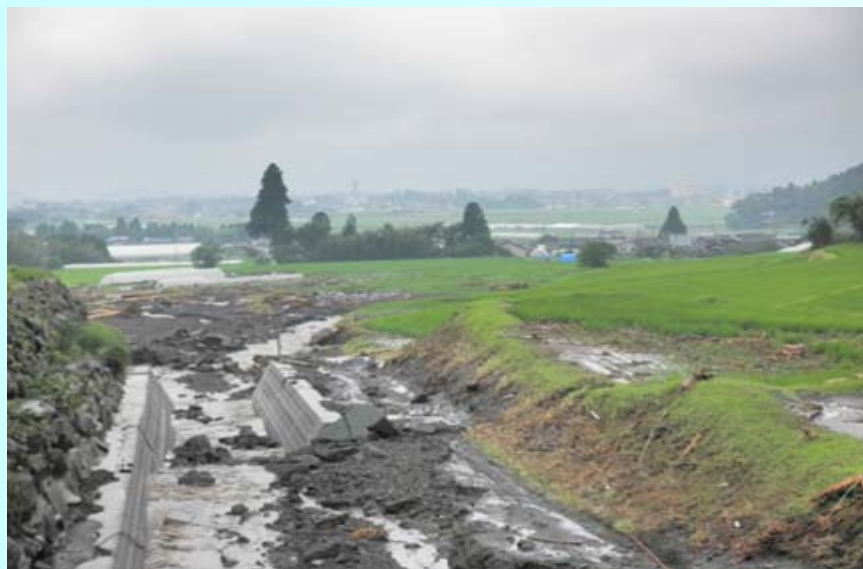
農地の埋没・流失(阿蘇市)

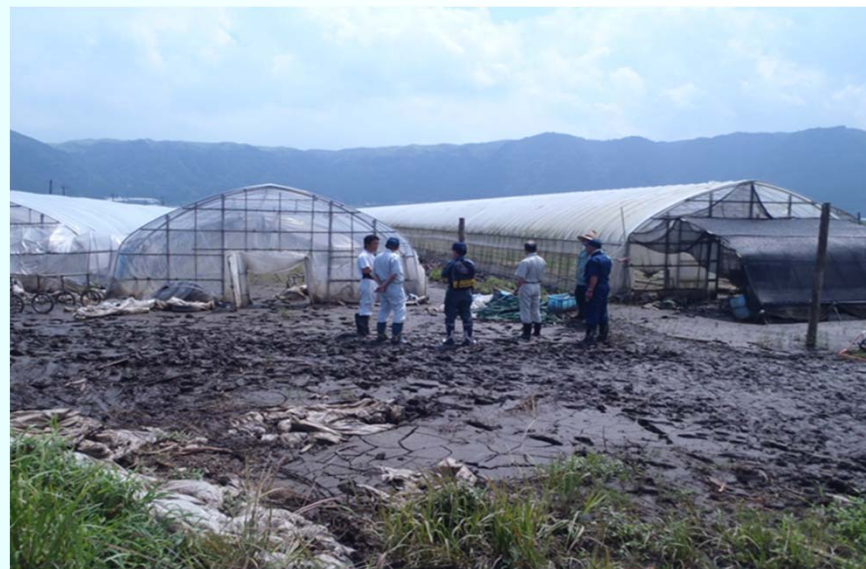
ハウスの埋没(阿蘇市)

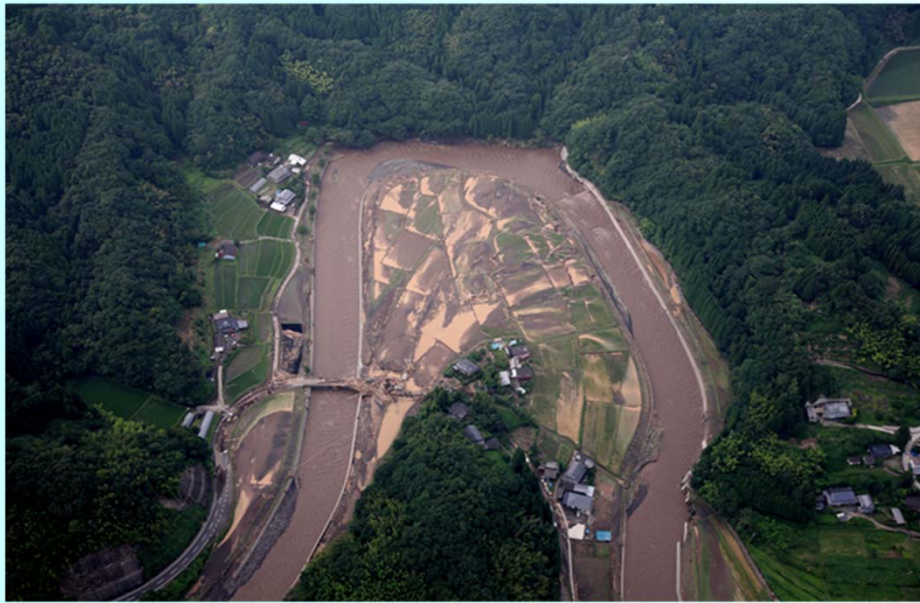
農地の埋没・流失(竹田市)

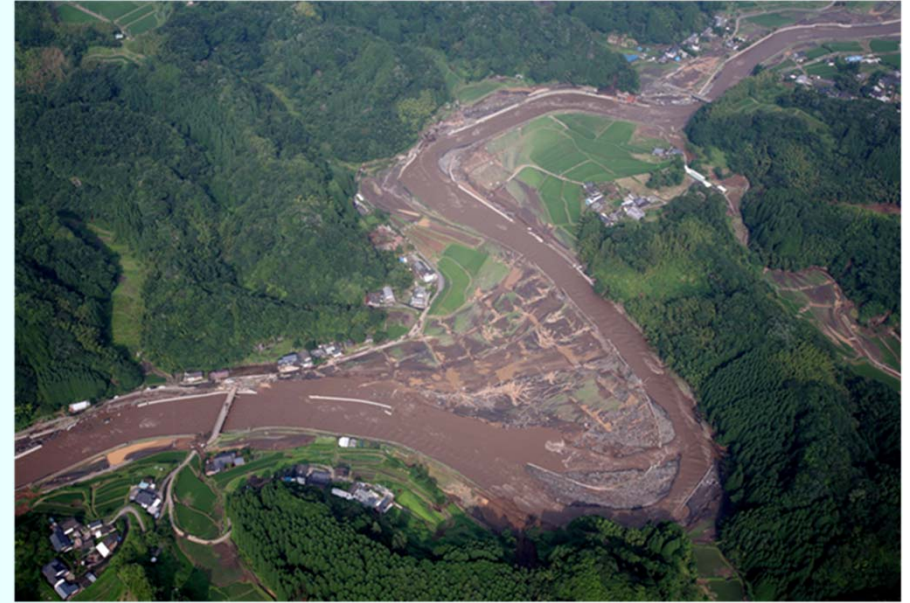
農地の埋没・流失(竹田市)

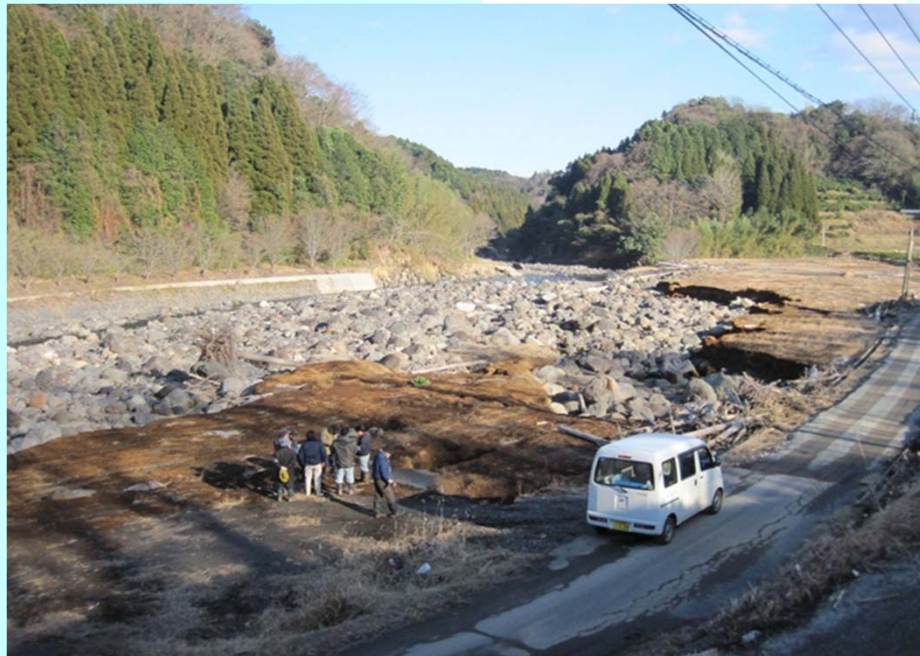
農地の流失(竹田市)
