## 4. 農業農村整備事業等を活用した侵入防止対策

### 4.1 侵入防止対策の検討手順

## コラム2【侵入防止対策の計画検討段階における GIS の活用】

# 侵入防止柵及びグレーチング設置による侵入防止対策の試み

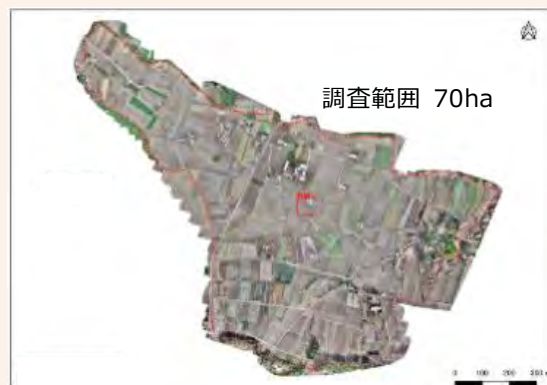
○ UAV を利用した野生鳥獣の痕跡把握の例

UAV により撮影した写真からは、シカの足跡等野生鳥獣の痕跡のひとつひとつまで判読でき、凹凸の程度まで把握することができます。

これらの情報を現地踏査や聞き取り調査などの結果と組み合わせることで野生鳥獣の行動までも詳細に把握することができます。また、広範囲を短時間で調査することができるメリットがあります。

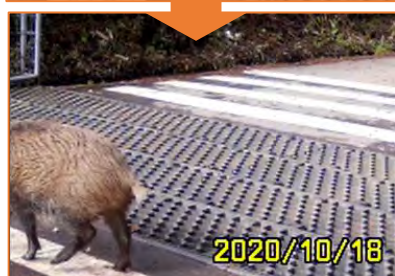
グレーチングから20mほど離れた位置で、グレーチングを警戒するシカの様子  
(グレーチングには接近せずに引き返した)

グレーチングを通過せずに引き返す様子 (左: イノシシ、右: シカ)

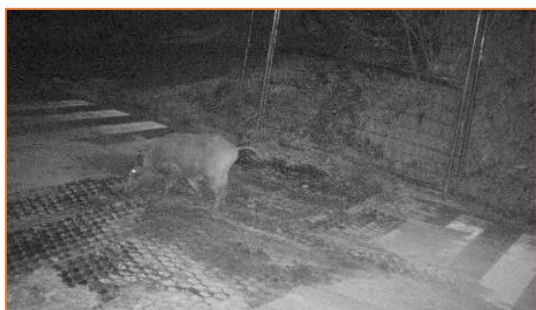
グレーチングに堆積した土砂の上を通過  
（土砂堆積による機能阻害）

- ①グレーチングに土砂や落葉が堆積し、グレーチングの格子が塞がれている。
- ②グレーチング端部（侵入防止柵との間）に、動物が歩行可能な隙間や側溝がある。
- ③対象動物に適した奥行きが確保できていない。

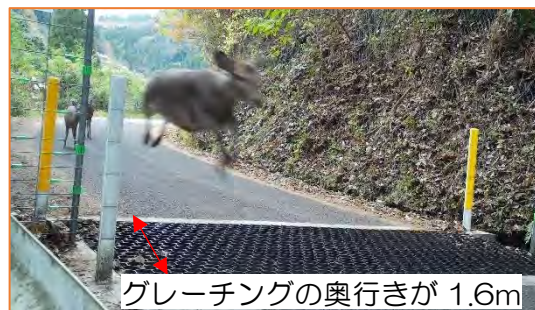
グレーチングの奥行きが 1.6m  
グレーチングを跳躍して通過  
（奥行きが不足）

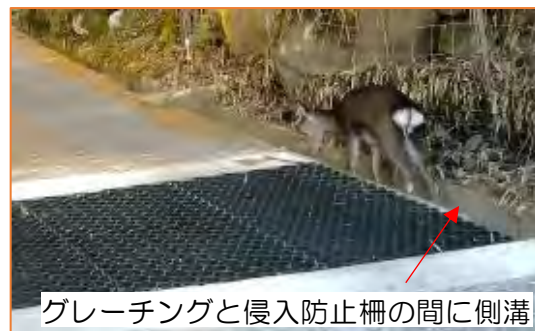
グレーチングと侵入防止柵の間に側溝

グレーチングと侵入防止柵の間にできた隙間や側溝を通過（設置不良）

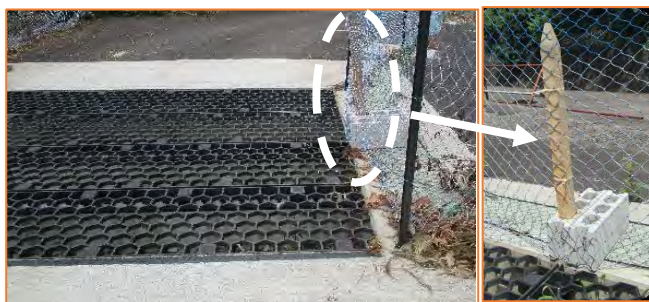
グレーチングと侵入防止柵の  
隙間の通過を防止する対策例

侵入防止柵（この例ではネット柵）  
の外側から、杭をブロックで固定し、  
ネットを押出すことで路肩が狭まり、  
通行を遮断することができます。
