## 5. 参考事例

### 5.1 防災・減災工事（ため池改修）における生態系配慮事例

#### 5.1.1 堤体部分等の生態系配慮事例【a 池（香川県）】

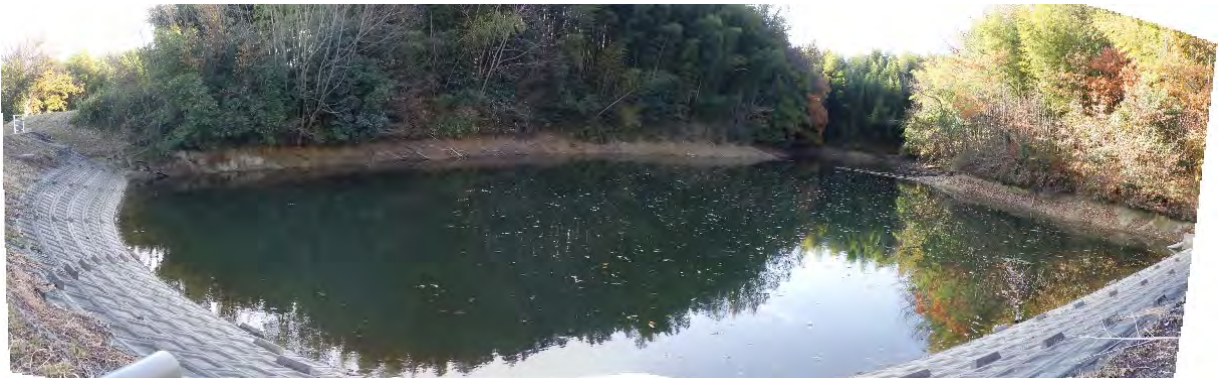
図 5-2 a 池全景（令和 2 年 12 月撮影）

a 池は、江戸時代以前に築造された親子ため池で、堤高 7.5m、堤頂長 60m、貯水量 7,300m<sup>3</sup>の比較的小規模なため池である（※数値は改修後の値）。老朽化が進み、下流に人家や水田が存在することから、a 上池と a 下池の統合と併せて堤体や取水施設の改修を行うこととなった。

主要工事：下池・上池の統合、斜樋・底樋の改修補強、堤体・法面の改修補強

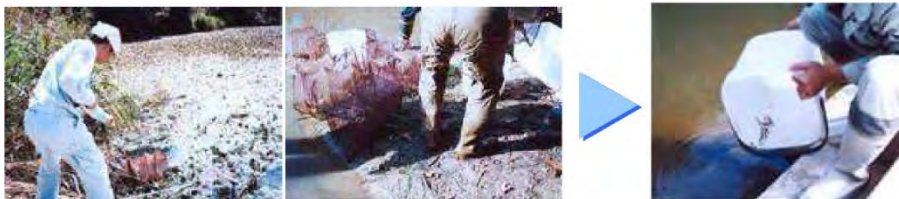
図 5-6 ニッポンバラタナゴの捕獲・移動・復元

#### ●工事着手前に捕獲して近傍の保護池へ一時移動

#### ●従来生息していたため池へ復元

工事着手前に捕獲して近傍の保護池へ一時移動。工事完了後に保護池に放流していた個体を再捕獲し、従来生息していたため池へ戻した。

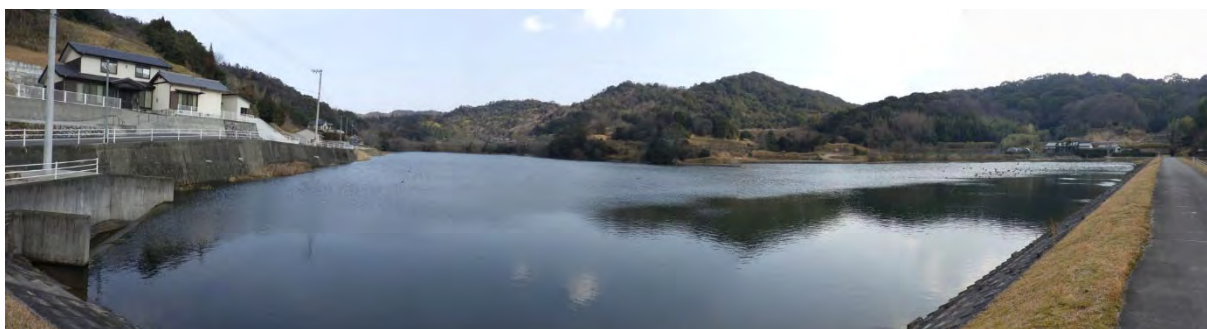
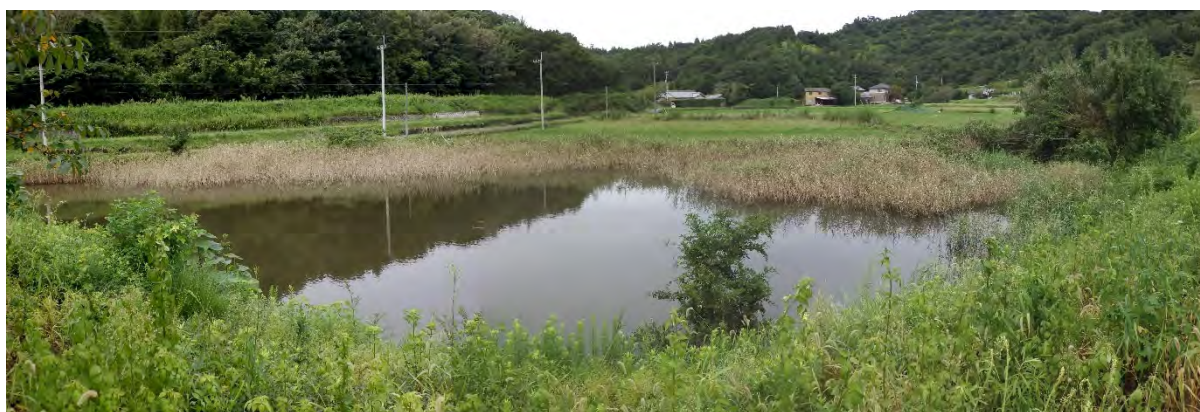
図 5-7 b 池

b1 池全景（令和 4 年 2 月撮影）

遊水池（旧 b2 池）（令和 3 年 9 月撮影）

遊水池（旧 b2 池）の石張り護岸（令和 4 年 2 月撮影）

ため池の上池の埋立て廃止に当たっては、保全が必要な魚類をはじめとする水生動植物が生息・生育できるよう遊水池を残し、石張り護岸とした。

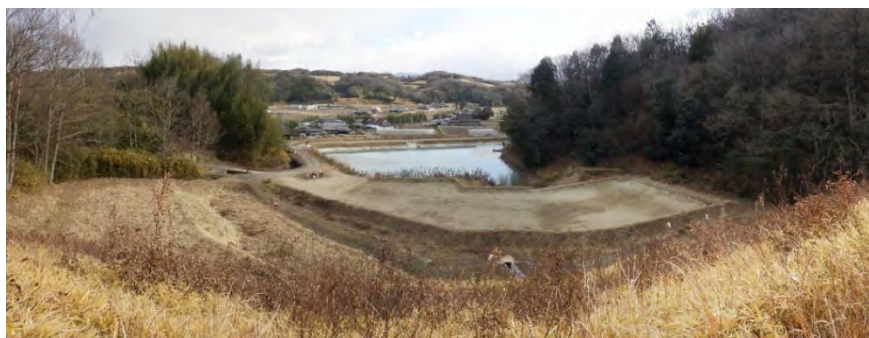
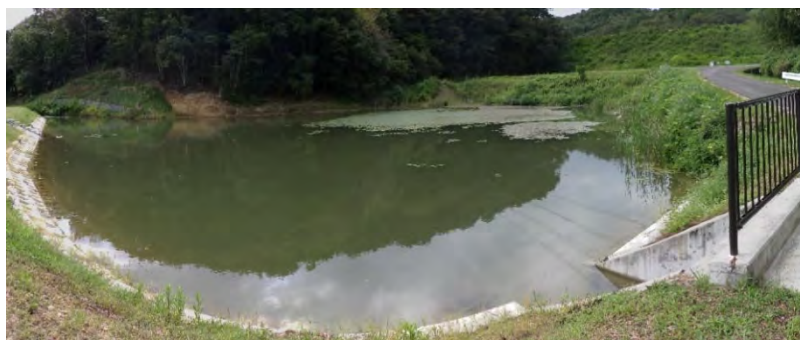
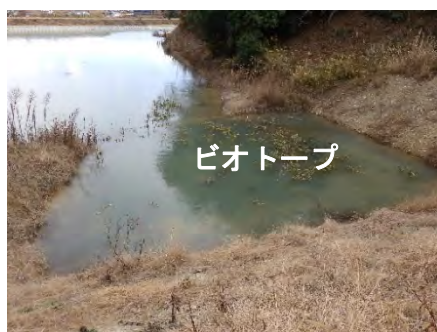
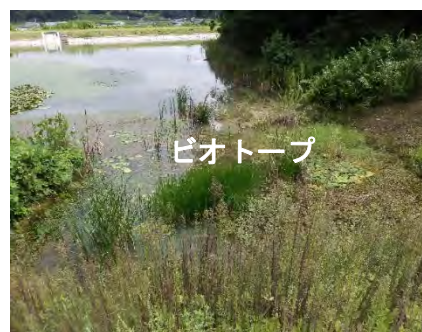
図 5-9 工事後写真（\*1 令和 3 年 1 月撮影、\*2 令和 4 年 9 月撮影）

ため池全景（手前が c1 池埋立跡、奥が c2 池）\*1

ため池全景（c2 池）\*2

c2 池の浅瀬（旧 c1 池堤体部より撮影）\*1

c2 池の浅瀬（旧 c1 池堤体部より撮影）\*2

浅瀬を設置し、上池（c1 池）に生育していた湿地植物等の絶滅危惧種を移植し保全を図る。

c1 池の堤体表土を仮置きしておき c2 池改修後の法面表土として流用し、早期の植生回復を図る。
