### 【参考】トラップによる除去対策

### 5.2.3 その他の対策

## 5.5 構造物ごとの適用事例

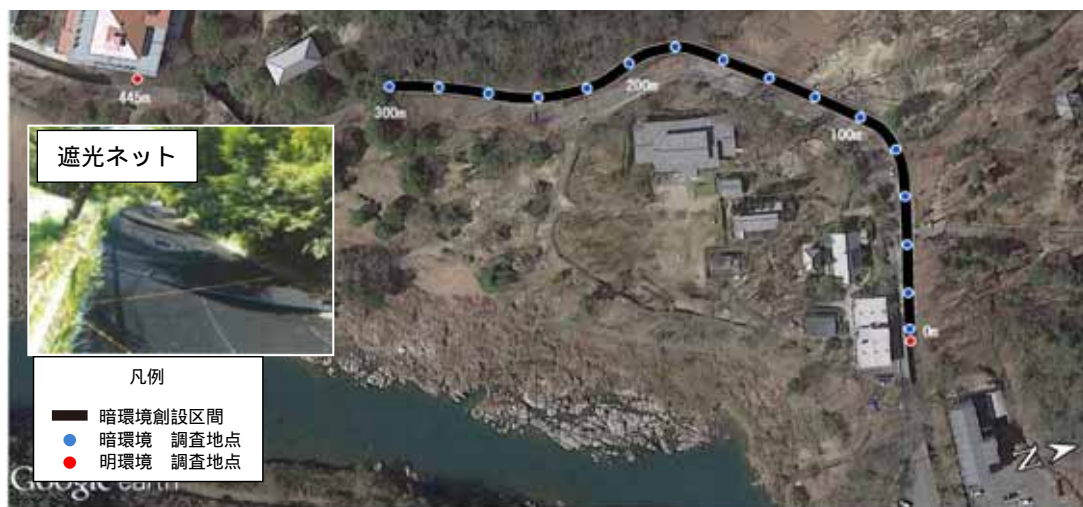
図 53 暗環境設定場所（平成 25～27 年度）

農業用水路の上面を遮光ネットで被覆して暗環境区間を創出し、暗環境と明環境のカワヒバリガイの付着量の違いを調査した。

| 項目 | 内容 |
|---|---|
| 調査実施状況 | 取水地点近傍の農業用水路 450m 区間において簡易施設（遮光ネット）による暗環境を創出（平成 25 年～27 年は 300m、平成 28 年は 200m）し、カワヒバリガイの付着量を計測した。平成 28 年はカワヒバリガイの付着状況について明暗環境の要素による影響を評価するため、平成 25～27 年において付着密度の高かった地点（暗環境）を明環境として調査を行った。また、その他の付着要因を確認するため、照度、流速等も観測した。 |

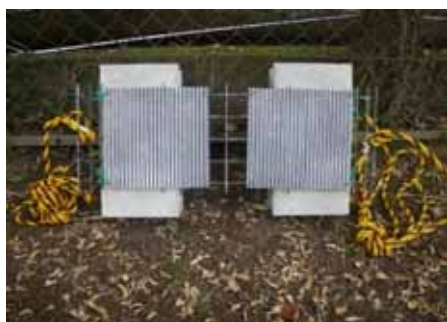
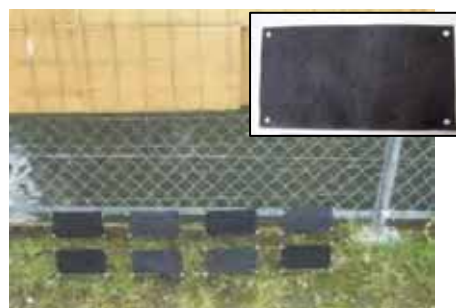
図 55 調査に用いた付着資材

| 項目 | 内容 |
|---|---|
| 調査方法 | 【付着密度】 付着資材を水中に設置し、9 月末（かんがい期終了時）に回収した。実体顕微鏡等を用い付着数を計測した。<br>【付着資材】 付着資材は、毎年、以下の新しい資材に交換して、水路底面もしくは水路側面に設置し、検証を実施した。<br>平成 25 年度：溝付き塩ビ板（水路底面）<br>平成 26 年度：溝付き塩ビ板（水路側面）<br>平成 27 年度：マジックテープ（水路側面）<br>平成 28 年度：マジックテープ（水路側面）<br>【水中照度・流速】 付着資材を設置した地点の水中照度、流速を水路底面から 0.3m の位置で計測した。 |

溝付き塩ビ板（メッシュパネルに取付）

マジックテープ（メッシュパネルに取付）

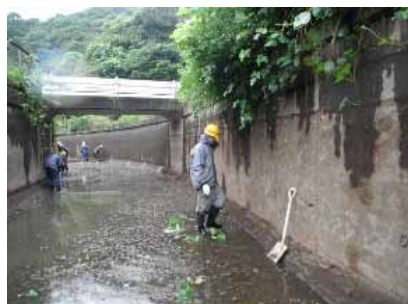
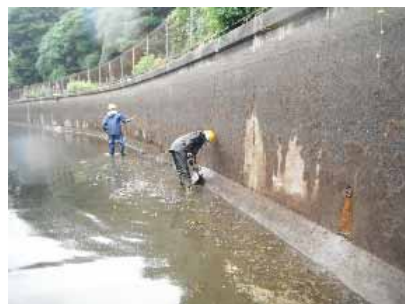
図 60 水路におけるそぎ落とし作業状況

固着したカワヒバリガイを人力でそぎ落とす費用について、固着防止資材の試験施工を実施した地区と隣接する地区の実績をもとに表７にとりまとめた。なお、業者への発注等による作業費用であり、管理者等が直接行う除去作業に比べて高い費用となっているものと考えられる。

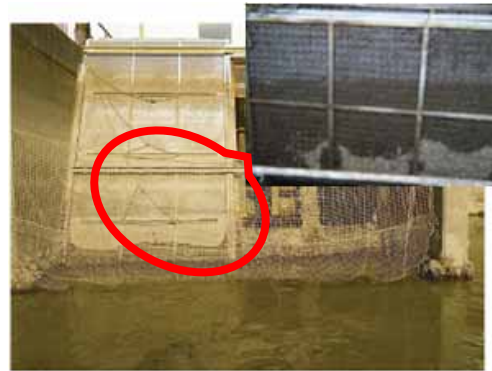
図 62 フレームに固定されたフィルター

また、フィルターについては、目の細かさは  $100\ \mu\text{m}$  とカワヒバリガイ幼生の大きさよりも細かいものである。

外枠のフレームと金網状のケースによってフィルターは固定されており（図 62）、このフレームごとスクリーンに設置することで、フィルターを透過した水だけがポンプ施設へ吸い込まれることとなる。

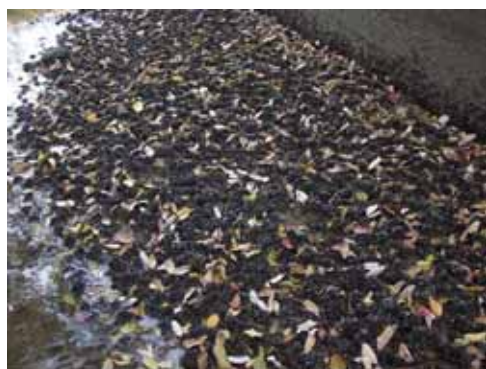
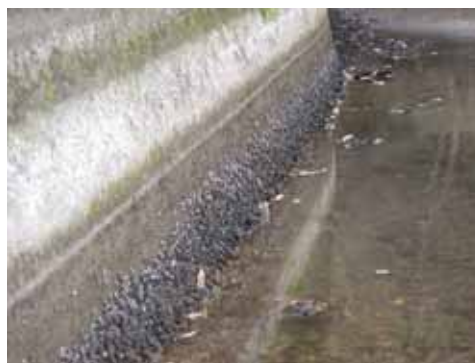
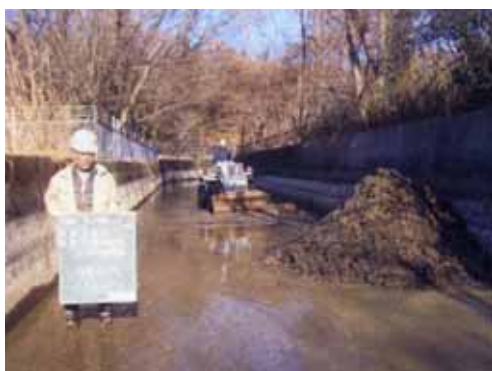
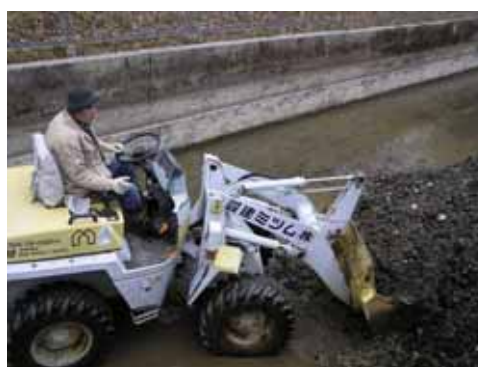
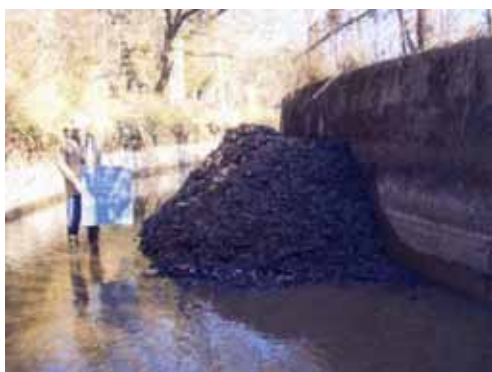
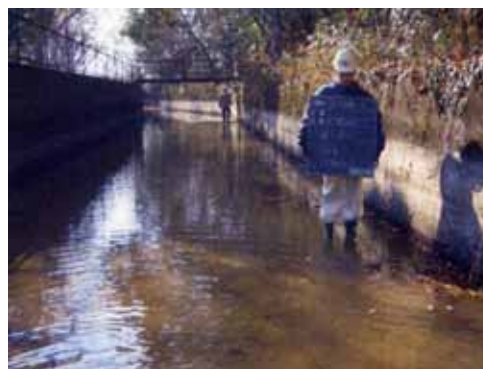
図63 幹線水路（開水路）で重機を用いた除去の事例

駆除作業は、水路を保護するためバケット先端部に樹脂製の板を取り付けた小型ホイールローダーにより、水路に固着した貝を除去・集積し、その後、水路脇の管理地に搬出し廃棄するという手順で行われた（図63）。

水路底面への固着

水路壁面への固着

ホイールローダーによる駆除作業

水路内での集積状況

除去後の様子

水田受益面積1,800haを抱えるS用水上流部において、10月にカワヒバリガイの大量発生が確認された。通水障害の発生が懸念されたことから、翌年の1月（点検期間）に駆除作業が実施された。
