## **小貝川モデル地区 調査結果**

**農林水産省 関東農政局**

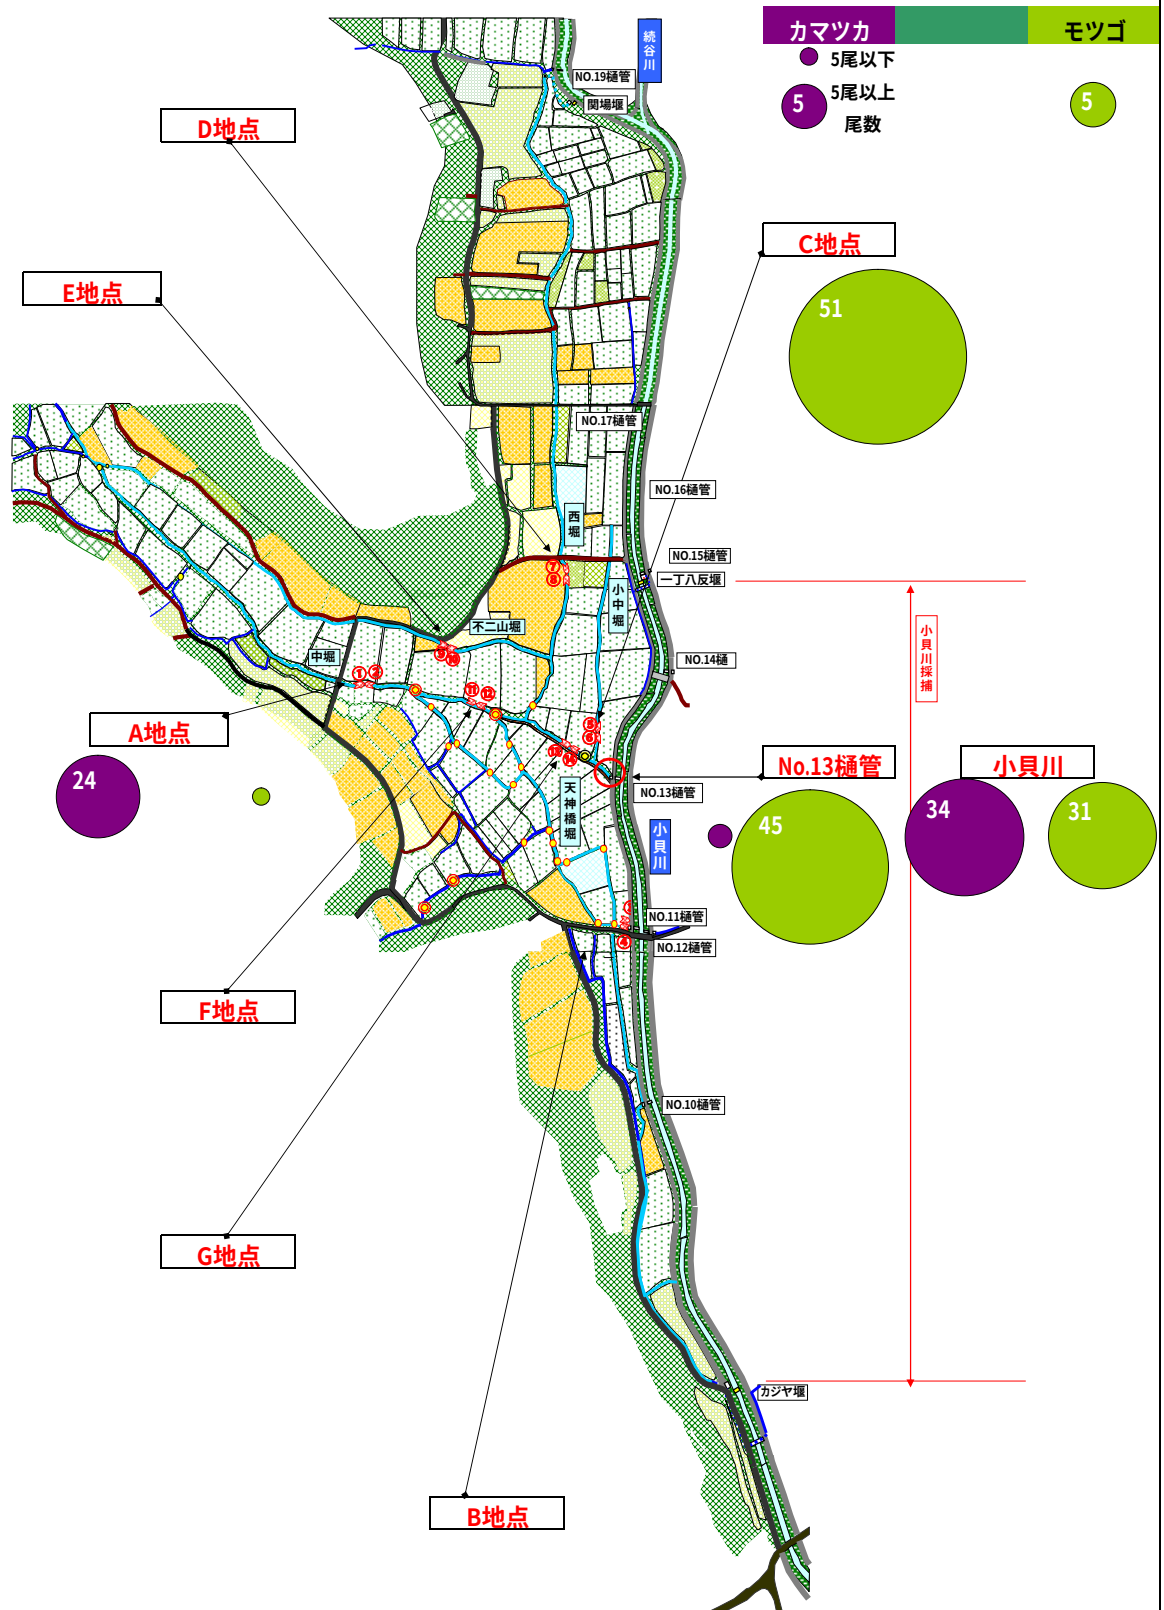
図一 6

対象地域と小貝川本川での魚類の生息状況調査結果の一例を図-6 カマツカ・モツゴ分布図に示した。

カマツカ・モツゴ分布図
