## 第3章 コンクリート開水路の変状と要因

### 3. 1 総 論

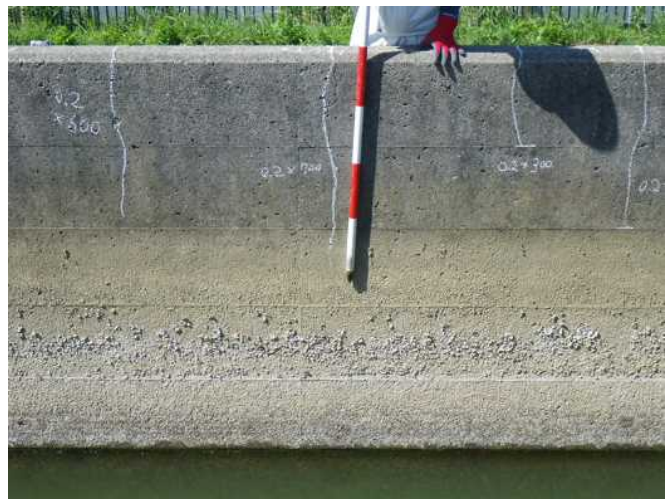
図 3. 2-1 乾燥収縮ひび割れの発生イメージ

コンクリート開水路では、側壁天端から鉛直下向きに等間隔に乾燥収縮ひび割れが入ることが多い（図 3. 2-1）。これは、側壁天端から水面までの部分は気中にあることが多く、水面下部位に比べ乾燥収縮が大きくなるためと考えられる。

天端付近の乾燥収縮が底版やスパン両端により拘束されると、まずはスパンを二分割するように中央にひび割れが発生し、次に発生したひび割れと目地部の区間を二分割するようにひび割れが生じる。

なお、側壁天端気中部のみに生じている小規模の乾燥収縮ひび割れは、ひび割れ幅も狭いことが多くコンクリート開水路の力学的安全性、耐久性に影響しないことが多い。

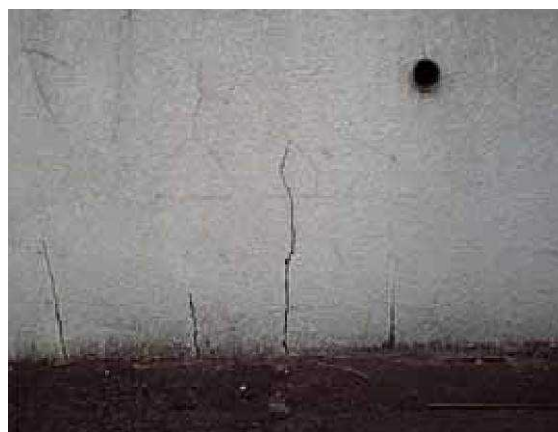
図 3.2-4 温度ひび割れの発生イメージ

コンクリート開水路では、一般に先行して打設した部材（底版）が後で打設した部材（側壁）の温度収縮を外部的に拘束することによって、図 3.2-4 のようにひび割れが側壁下端部からほぼ垂直に発生するケースが多いが、事例としては少ない。また、温度ひび割れは、通常貫通ひび割れとなるため、ひび割れ幅が大きなものに対しては漏水に注意する必要がある。

打設初期のコンクリートはセメントの水和熱により温度が上昇し、時間とともに外気温に近付きながら低下していく。コンクリートの温度が低下するとコンクリートの体積は収縮する。その収縮が底版や隣接する水路スパンに拘束されると、温度低下時にコンクリート内部に引張応力が生じる。この引張応力（外部拘束応力）により生じるひび割れを温度ひび割れという。セメント量が多いコンクリートほど温度上昇が大きく、躯体が厚い部材ほど熱の発散効率が悪いいため、大きな貫通ひび割れを起こすことがある。また、部材断面内の温度差が生じると部材の内部が外側の収縮を拘束する（内部拘束応力）ため、表面に微細なひび割れが発生する場合もある。

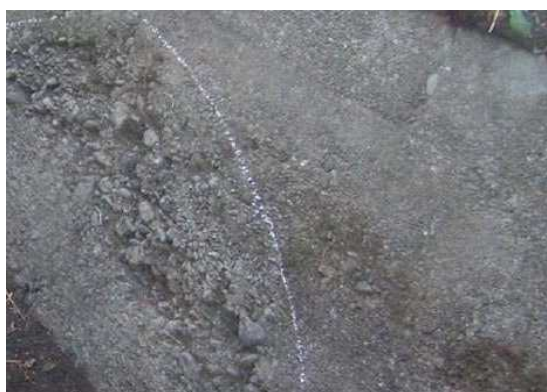
図 3. 2-7 開水路側壁の豆板

コンクリート部材厚が薄く側壁高が高いコンクリート開水路では側壁下部の締固めが難しく側壁下端部に豆板が生じやすくなる。開水路側壁の豆板を図 3. 2-7 に示す。

豆板は、コンクリート打設時における材料の分離、締固め不足、型枠下端からのセメントペーストの漏れなどによりモルタル分が少なく粗骨材が多く集まって生じた不良部分をいう。

豆板が生じるとコンクリート中に空隙が多くなり、水密性や中性化抑止性の低下の原因となる。

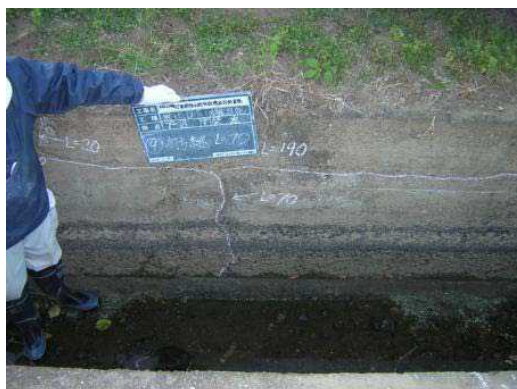
図 3. 2-8 開水路側壁のコールドジョイント

コールドジョイントは、先に打設したコンクリート部の硬化が進行し、後から打設されたコンクリートと両者が一体化せず、その打継部分に不連続面が生じる現象であり、設計段階で考慮する打継目とは異なる。この部分は、ひび割れの発生、力学的安全性、耐久性、水密性の低下の原因となる。開水路側壁のコールドジョイントを図 3. 2-8 に示す。

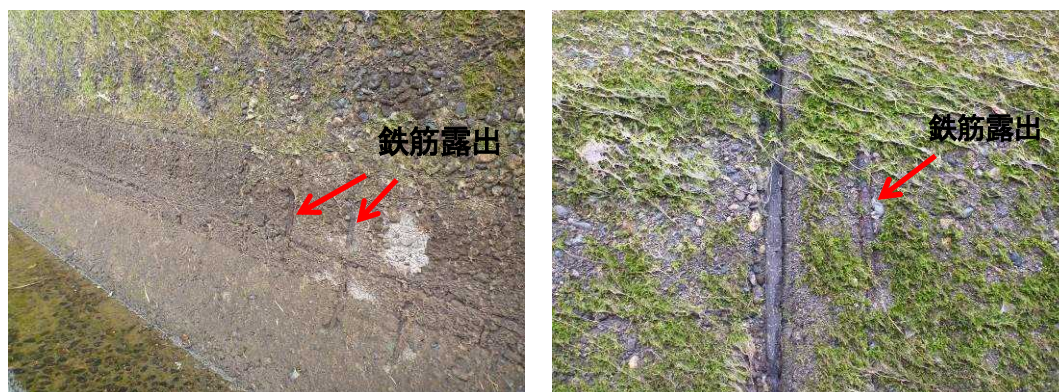
図 3.2-9 かぶり不足による鉄筋露出

鉄筋かぶりが土地改良事業計画設計基準「水路工」に規定されたのは1970年（昭和45年）であり、それ以前に施工された鉄筋コンクリート開水路では、これらの考え方が反映されていないため、かぶり不足が生じている場合がある。また、かぶりや鉄筋径に見合う適切なスペーサが配置されなかった場合、締固めの際の鉄筋の移動等の不適切な施工に伴いかぶり不足が生じる場合もある。かぶり不足は、摩耗、中性化などによる鉄筋の腐食を助長する原因となり、鉄筋の腐食による鉄筋断面積の減少は部材の力学的安全性の低下の原因となる。土地改良事業計画設計基準による鉄筋のかぶりを表3.2-4、かぶり不足による鉄筋露出を図3.2-9に示す。

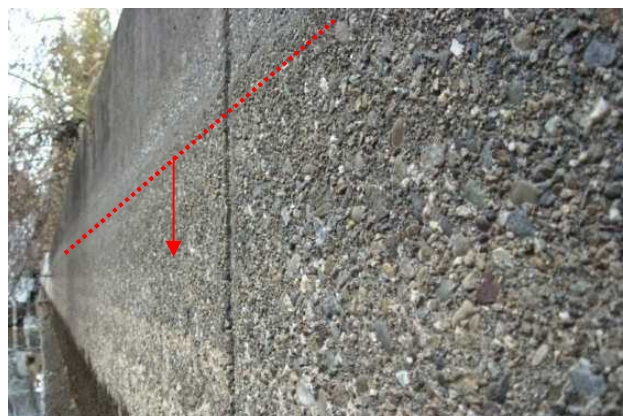
図 3. 3-2 喫水線下部に生じた摩耗

コンクリート開水路では、水面変動が見られる喫水線下部や砂礫が流下しやすい底版に摩耗が顕在化する。摩耗は、周辺地形の条件(山間部等)や水路勾配などの条件に関わらず広く全国的に生じている。その多くは粗骨材の露出又は一部の剥落が認められる程度の進行に留まっており、鉄筋の露出に至るような大きな断面欠損は、一部の落差工、急流工、不適切な施工の箇所などにより限られた条件の場合に見られる。かぶりが十分に取られ、部材厚も確保されている開水路では、摩耗による性能の低下は主として通水性の低下として顕在化する。(図 3. 3-2～図 3. 3-4 を参照)

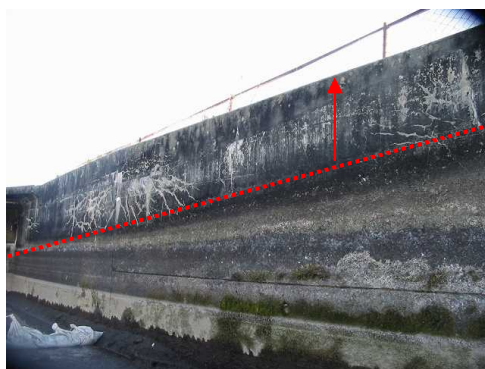
図 3.3-7 コンクリート開水路側壁喫水線上部に生じた凍害

コンクリート開水路では、図 3.3-7(a)に示すように日射の影響を受け凍結融解を繰り返す側壁天端（特に南面に位置する隅角部）、図 3.3-7(b)に示すように背面から水の供給を受けるような北側側壁背面に凍害が生じやすい。微細ひび割れが進行すると、コンクリート表面からコンクリートが徐々に劣化し、水平方向のひび割れや表面のモルタル部分がフレーク（薄片）状に剥げ落ちるスケーリング等の症状が顕在化し、このときコンクリート内部には部材方向に複数の層状ひび割れが発生している事例が多い。

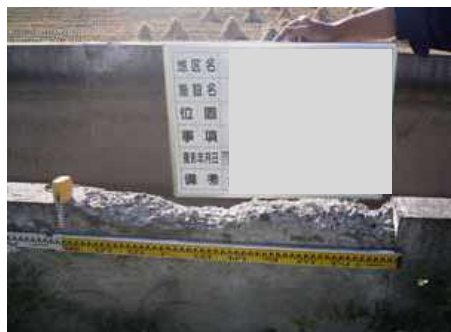
図 3.3-8 側壁天端に生じたスケーリング

また、目地周辺においては、気温による外壁の体積変化の影響によりコンクリート組織が膨らみやすく水分が浸透しやすい状況にあるために凍害が顕著に発生し、目地部下部から上部に向けて流線上のひび割れやスケーリングが発達しやすい。さらに、吸水率が大きな骨材等を用いた場合は、コンクリート表面から骨材が抜け出し、クレータ状のくぼみが生じるポップアウトが発生する場合もある。（図 3.3-8、図 3.3-9 を参照）

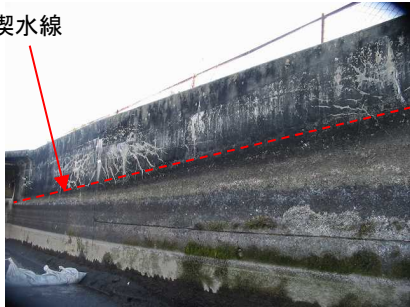
| 劣化機構 | 劣化進行過程 | 定義 | 特徴的な変状の状態 | ひび割れ・スケーリングの状態 |
|---|---|---|---|---|
| 凍害 | 進展期 | スケーリング、微細ひび割れ、ポップアウトが発生し、骨材が露出するまでの期間。<br><br>(コンクリート表面の劣化は進行するが、鉄筋腐食がない時期。<br>凍害深が浅く、剛性を保っている段階) | | <ul style="list-style-type: none"> <li>・0.2mm～0.3mm 程度の亀甲状のひび割れが凍水線上部に顕在化する事例が多い。</li> <li>・スケーリングが側壁天端部に顕在化する事例が多い。</li> </ul> |

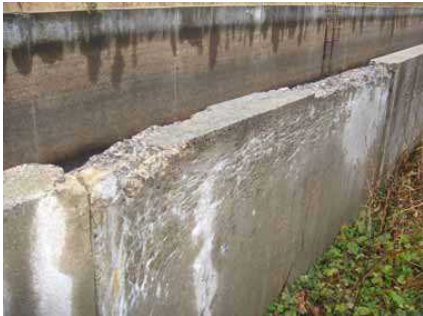
| 劣化機構 | 劣化進行過程 | 定義 | 特徴的な変状の状態 | ひび割れ・スケーリングの状態 |
|---|---|---|---|---|
| | 加速期 | スケーリング、微細ひび割れ、ポップアウトが進展し、骨材の露出や剥落が発生する期間。<br><br>(コンクリートの劣化が大きくなり、鉄筋腐食が発生し増大する) | | <ul style="list-style-type: none"> <li>・凍害深さが大きくなり、水分の滲み出し、剥離が激しい。</li> <li>・側壁天端や目地部周辺での発生が顕著となる。</li> </ul> |

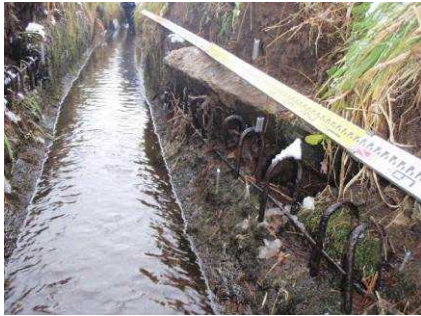
| 劣化機構 | 劣化進行過程 | 定義 | 特徴的な変状の状態 | ひび割れ・スケーリングの状態 |
|---|---|---|---|---|
| | 劣化期 | かぶりコンクリートが剥落し、鉄筋の露出や腐食が発生する期間。<br><br>(凍害によるコンクリートの劣化が鉄筋かぶり以上になり、耐荷力の低下が顕著になる) | | <ul style="list-style-type: none"> <li>・コンクリートも浮き上がり、剥離も激しい。</li> <li>・凍害深さが鉄筋かぶり以上になり、水分の滲み出し、ひび割れ、剥落などが多数発生する。</li> <li>・コンクリート開水路では劣化期に至る事例は少ない。</li> </ul> |

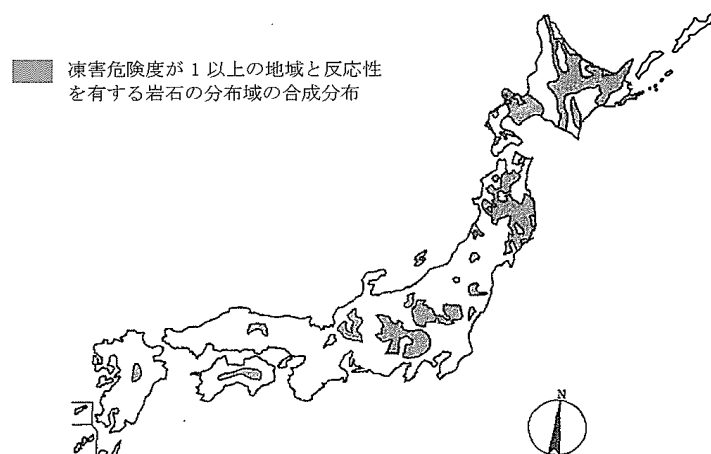
図 3.3-12 凍害と A S R<sup>1)</sup> の複合劣化の可能性のある地域

凍害とアルカリシリカ反応の複合劣化は、東日本と中部、北陸地方の山間部で生じる可能性が高いと考えられる。

アルカリシリカ反応と凍害による劣化は初期にひび割れを発生させる。このひび割れはコンクリート内部に水分を容易に供給し、水分移動による複合劣化を促進することが考えられる。（図 3.3-12 を参照）
