### (6) - 2 - 4 施工手順及び施工上の留意点

### (6) - 3 実証試験施工

## (7) - 1 試験施工を実施した水路のモニタリング

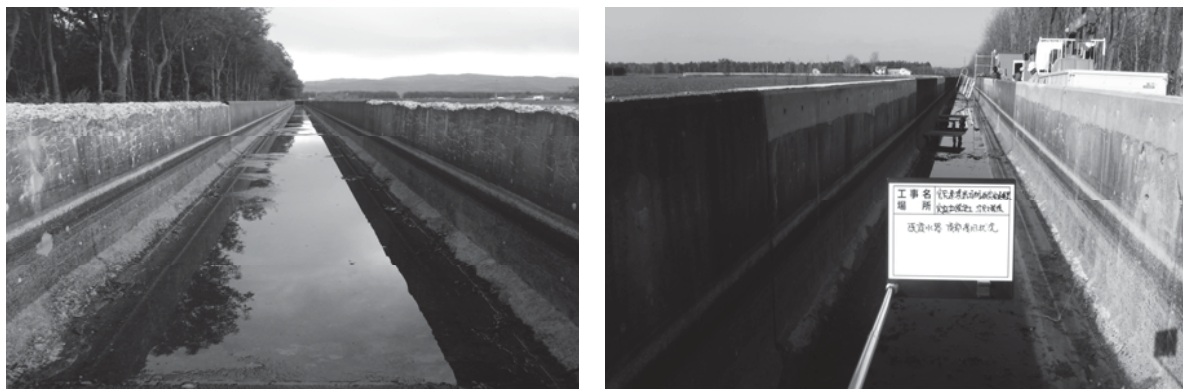
図(6)－8 既設コンクリート復旧状況(左：復旧前、右：復旧後)

既設水路は、置き樋型の RC 現場打ちフリームであり、凍害の発生によるスケーリングおよびひび割れが既設水路の表面に発生していた。凍害により劣化していた水路側壁頂部については、高さ 200mm でハツリ工を実施し、新たにコンクリートを打設した。

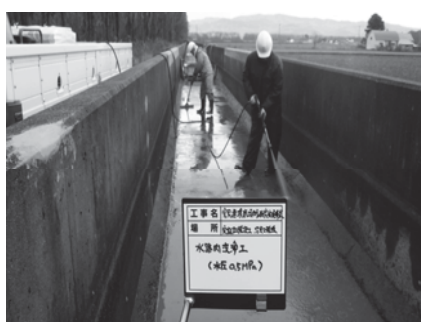
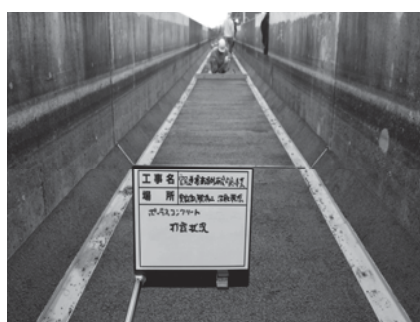
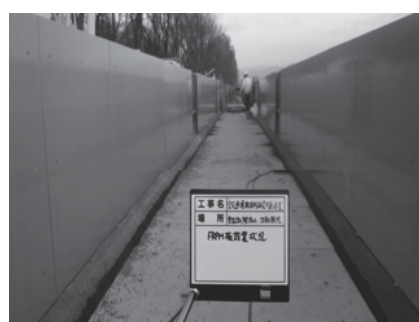
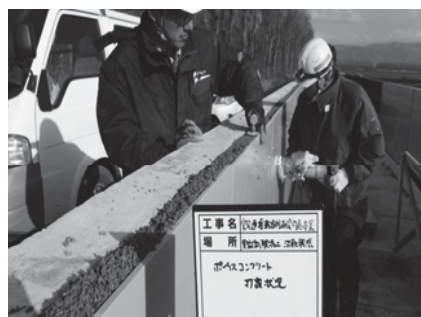
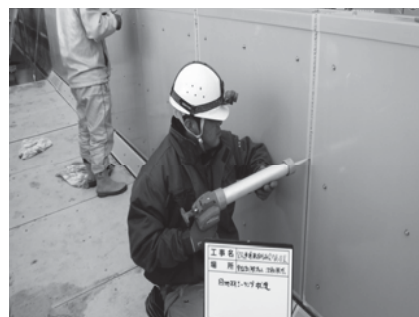
図 (6) - 10 実証試験施工の施工状況

①水路内洗浄

②底版部ポラコン打設

③FRPM 板取付

④側版ポラコン打設

⑤頂部プレート取付

⑥目地材シーリング

30m という 3 バレル以上による施工を実施した結果、当初の予定通り実働 12 日で完了することができた。日進量は  $15\text{m}^2$ /日程度(作業員 4 名)であった。
