## 5) 試作及び性能確認試験

## 6) 振動台実験

## 1. 7 実証試験（現場適用）の概要、結果、課題等

## 3 事業の成果

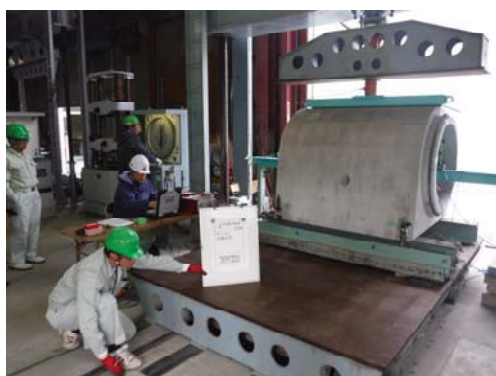
写真 11 ブロック性能確認試験状況変

試験の結果、所定の設計荷重の再現荷重（266kN）に対し、ひび割れが生じないことが確認された。その後荷重を増加し、試験荷重が、403kN 時に初期ひび割れが発生し、880kN で破壊に至った。試験の結果を表 17 試験結果に示す。表 18 荷重－たわみ（天端）曲線から、設計荷重再現状態では弾性変形を示すことも確認され想定する荷重に対し所定の性能を有する結果となった。

試作した P C a ため池底樋ブロックで性能確認試験を実施した結果、設計荷重 266kN に対し、設計荷重の 1.5 倍となる 403kN で初期ひび割れが確認された。しかし、本試験体の同一養生を行ったテストピースの実質強度 (64.1N/mm<sup>2</sup>) とした場合の荷重値は 395kN

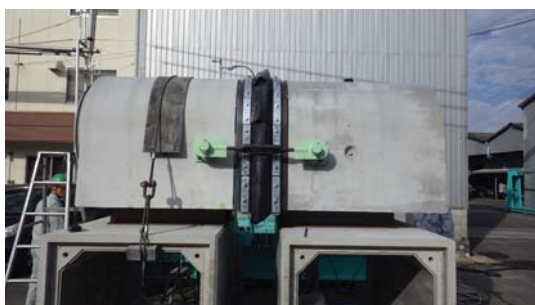
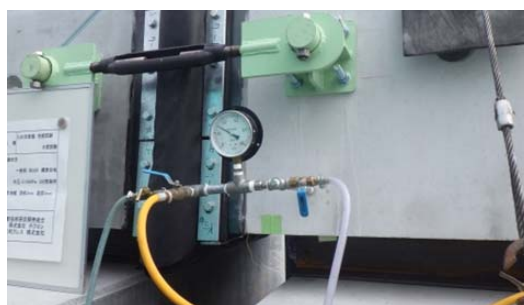
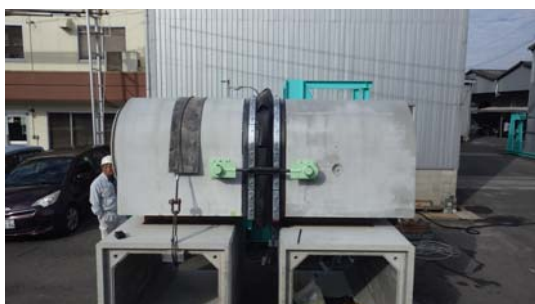
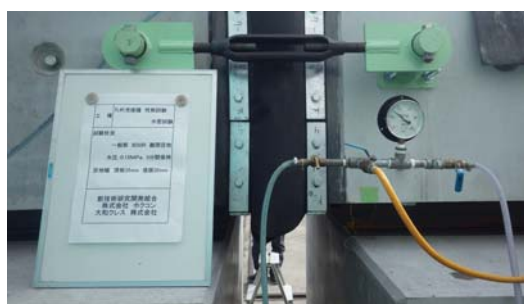
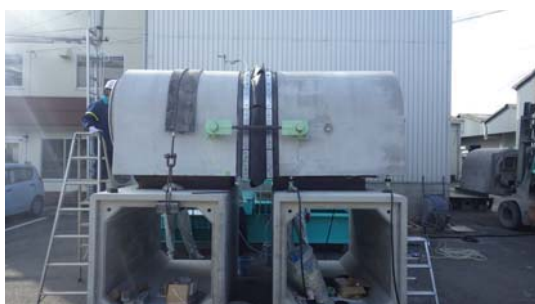
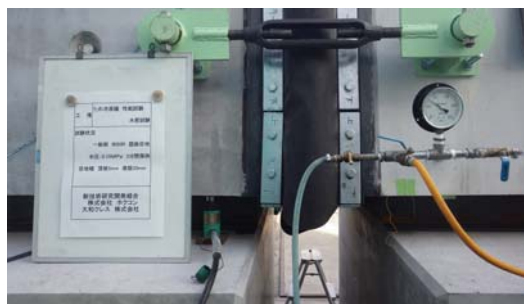
標準部及び拘束部の標準状態・拔出し状態・屈曲状態いずれの状態においても、0.15MPa の水密性能を有することが確認できた。

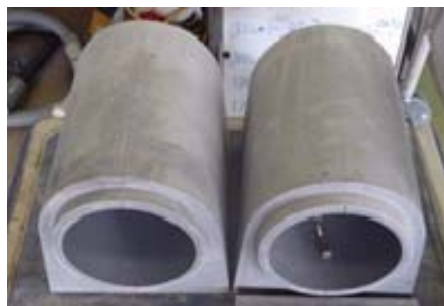
写真24 底樋ブロック

試験体は、 $H=5.0\text{m}$  の堤体に P C a 製ため池底樋ブロック  $\phi 800$  を設置したモデルを想定した 1/4 スケールの試験体に 50～400gal/s のサイン波で加振を行い(表 22 試験体緒元)、堤体及びブロックの鉛直変位、ブロック延長方向の水平変位及び加速度の応答値の計測を行った。(図 38 計測概要図(加速度計・土圧計)、図 39 計測概要図(変位計)) なお、設置したブロックは、遮水層部の沈下抑制を考慮しブロック下部に支持杭による固定部を設けた。

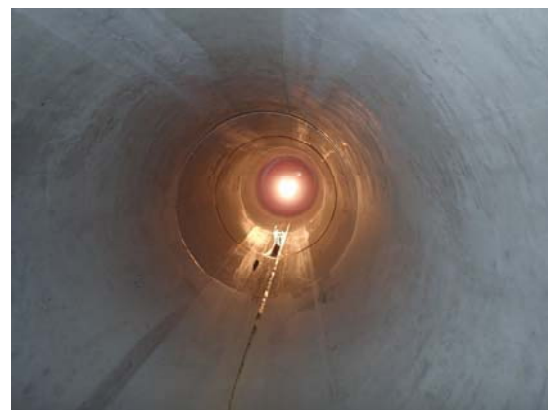
写真 37 管内調査状況

また、管内の変状・漏水は確認されず、健全な状態が維持されている事を確認した。

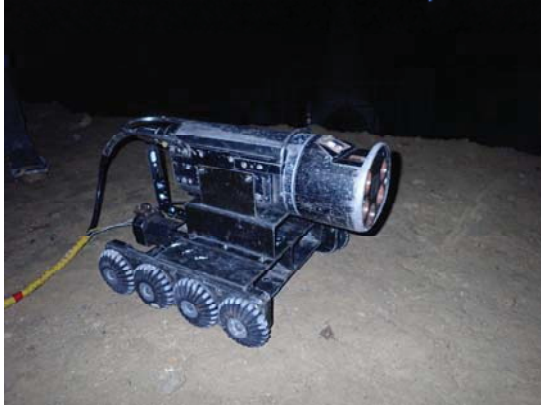
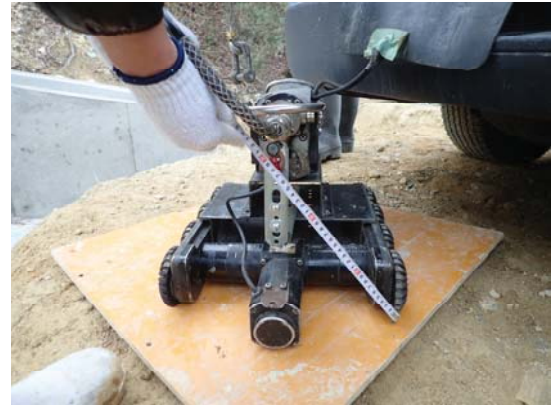
写真 38 自走カメラ

調査は、自走カメラの蛇行を考慮し光波測量用のプリズムを搭載した測量を行った。光波測量の延長と、計測値（継手部）との位置との不一致なども生じる事から、より精度を高めた調査方法の検討を要する。
