## 研究成果報告書

| 研究開発課題名 | 小口径高圧パイプラインシステムの圧力監視・漏水事故原因診断・対策技術の開発 |
| 研究開発組合 | 旭有機材株式会社、日本エマソン株式会社、株式会社テクノス、一般社団法人 畑地農業振興会 |

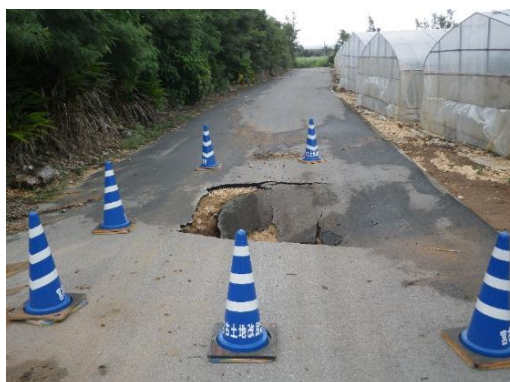
図 1 支線パイプラインの破損事故現場状況

農業農村整備事業で敷設された基幹的な農業用パイプラインの総延長は 12,000km（農村振興局、2008）を超えている。それら農業用水利施設の突発事故の約半数が農業用パイプラインの破損事故（図 1）である。特に、九州・沖縄地域における畑地灌漑用のパイプラインシステムでは、小口径管の破損事故が増加傾向にある。例えば、沖縄県宮古島における農業用パイプラインの漏水事故の発生分布は、漏水事故が多く発生する区間とほとんど起こらない区間に二極化する傾向がある（図 2）。これは漏水

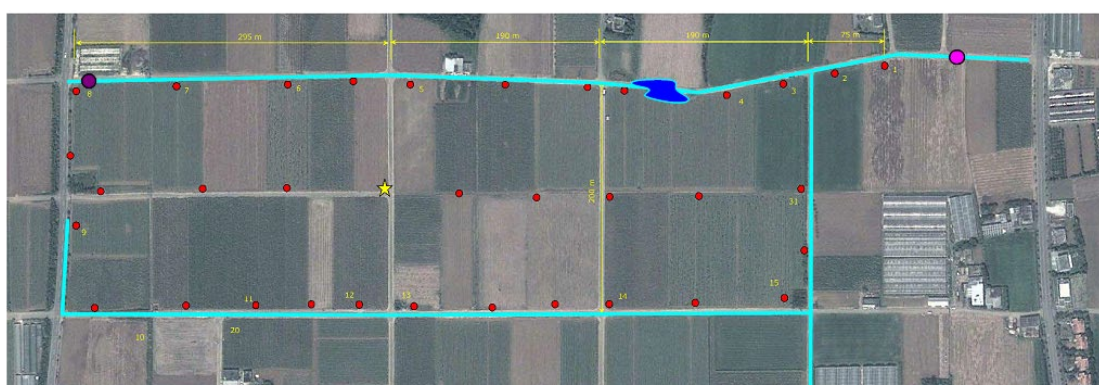
原因の診断の結果、減圧弁の動作不良であった場合、メンテナンスを支援するために自動逆流洗浄フィルターを設置する。自動給水栓の開閉による水撃圧が原因であった場合は、圧力緩和装置を下流端に設置する。これらの設置位置を図 14 に例示する。

● 圧力測定ポイント △ 測定した漏水ポイント ☆ ゲートウェイ設置ポイント ● 圧力変動緩和装置 ● 減圧弁洗浄フィルター

図 14 宮古島シラカネ地区で現地実証した際の予防対策工の設置位置

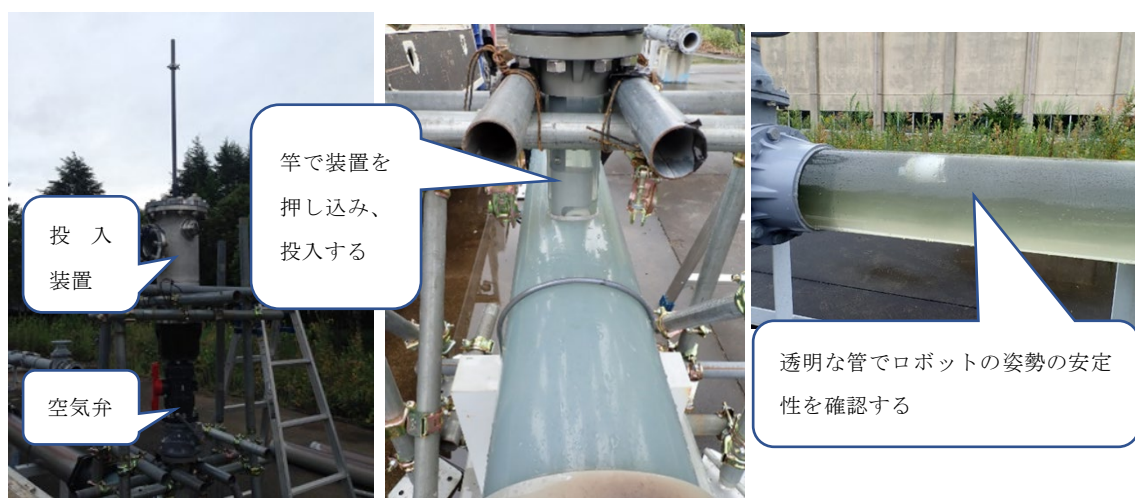
図 18 室内施設の様子

実証試験地区として宮古島地区を選定した。決定したカメラカプセルの仕様に基づき導入方法した。既設の空気弁施設を利用したモニタリング施設により、不排水で漏水検知カメラを搭載したロボットを管内へ投入、管内から回収することを当初から計画していた。その技術の設計を行い、平成 30 年度 7 月 20 日までに、一般的な空気弁施設で配置されているボール式補修弁 (75mm) 部に接続投入できる漏水検知カメラを搭載したカプセルと投入・回収装置を開発した。8 月に農工研の実験施設において、カプセルの止水性、カメラの映像、および投入・回収方法などを確認した (図 18)。課題として、カプセルの姿勢が安定する仕組みが必要であることを認識した。さらに、カプセルの止水性に問題があり、改良する必要性を認識した。

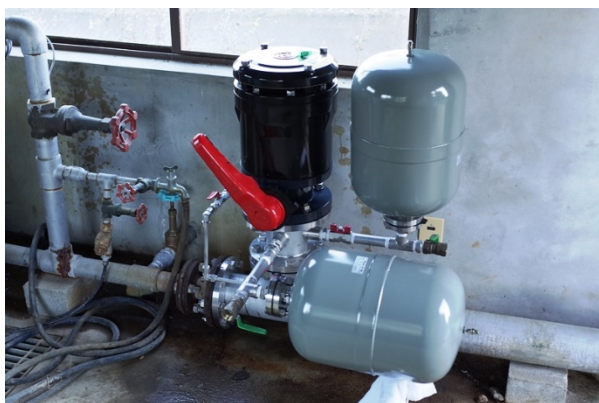
現地実証試験は、多良岳と宮古島の 2 カ所を選定し、実証試験を開始し、効果を確認した。多良岳地区（図 22）では、水圧変動の振幅を 16%に減衰し、変動の継続時間を 54%に短縮した。他方、宮古島地区（図 23）では、水圧変動の振幅を 24%に減衰し、変動の継続時間を 19%に短縮した。

図 22 多良岳地区圧力変動緩和装置の設置例

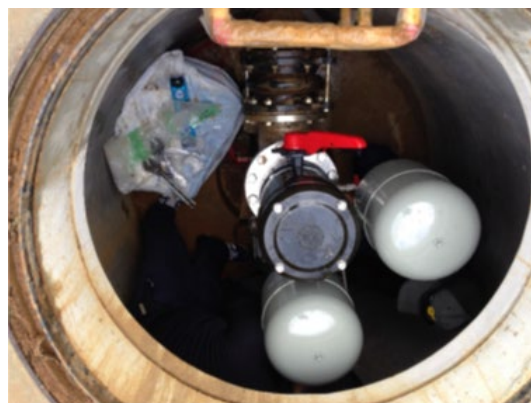
図 23 宮古島地区圧力変動緩和装置の設置例

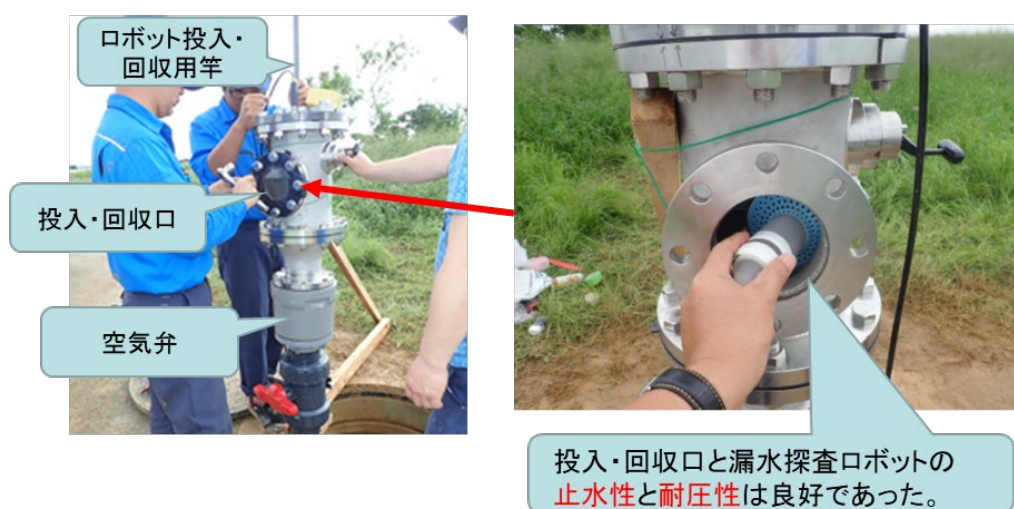
| 取り組んだ課題 | 改善策・問題点など |
|---|---|
| 埋設管の中のカメラカプセルが見えない状況下で投入・回収作業を円滑に行えるか。 | ロボットの投入・回収方法は、投入装置の上部にある透明なフランジや投入・回収用竿やリールから伝わる糸の張る力や感触によって、竿から投入・回収する時に必要な情報が判断できた（図 28）。 |

図 28 実証試験の様子

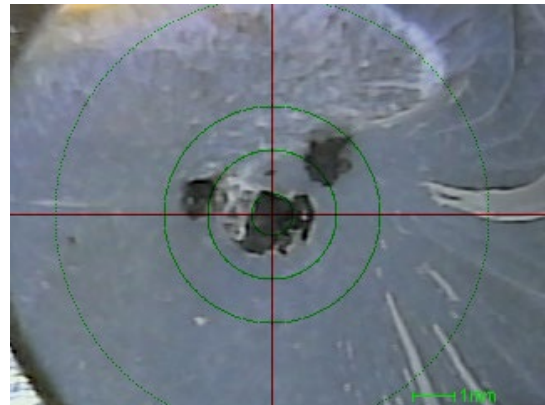
異物の成分を計測するときは、図 31 と図 32 のように、黒い塊に X 線が照射するように調節し、塩ビ管の成分をするときは、図 33 と図 34 のように、黒い塊に X 線が照射しないように的を外して計測した。No.1 から No.4 は一つの試験片に対して X 線を照射するポイントを変えたものである。

図 31 No.1 異物に X 線を照射

図 32 No.2 異物に X 線を照射

図 33 No.3 異物以外の箇所に照射

図 34 No.4 異物以外の箇所に照射

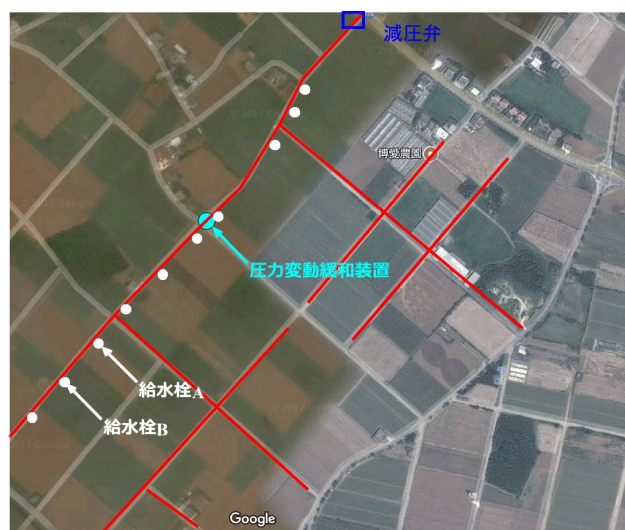
また、宮古島地区の圧力変動緩和装置についても、実証試験において設置前と比べて水撃圧の減勢効果が見られなかった。そのため、11 月 14 日に逆止弁の形状変更とバネ付きの構造に変更した。12 月 26 日にエアーチャンバーの圧力を 0.33MPa から 0.4MPa へ変更した。その後、同日中に確認試験を行った。確認試験は、図 42 に示す 2 つの給水栓を A と B とすると、試験①では、給水栓 A を開放してから 5 分後に閉塞した。同様に、試験②では給水栓 B を開放してから 5 分後に閉塞した。試験③では給水栓 A 開⇒給水栓 B 開⇒給水栓 A 閉⇒給水栓 B 閉の順で操作を行った。

図 42 宮古島地区の実証試験地区における給水栓と圧力変動緩和装置の位置

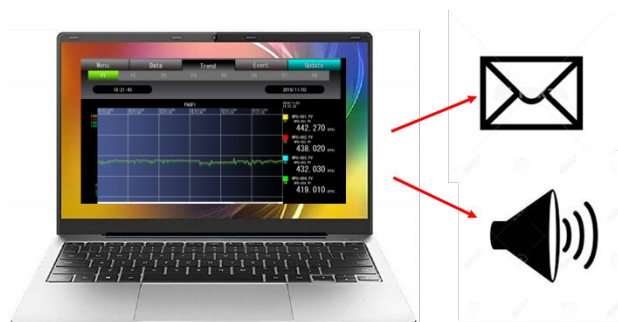
漏水の可能性が高いと判断された際に、管理者に電子メールを送信したり、PCがビープ音を発信したりして、異常を伝達する（図45）。

図45 管理者へ漏水を知らせる仕組み
