## 研究成果報告書

| 研究開発課題名 | コンクリート製開水路の通水性能照査技術と<br>水膨張性ゴムによる目地補修工法の開発 |
| 研究総括者 | 株式会社 三祐コンサルタンツ |

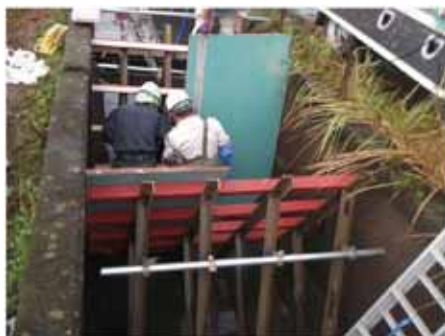
図-1.6.2 区間締切装置設置状況

現地水路（高さ 1.8m×幅 1.8m）を用いて、本調査（2 回）を実施した（**図-1.6.2 および図-1.6.3 参照**）。

2 回の調査ともに、締切区間 1m 程度、水深 1.5m 程度で実施した結果、十分な安全性および止水性を確保できた。また、アンカー打設位置は、確実に固定できる位置を選定する必要があることを確認した。

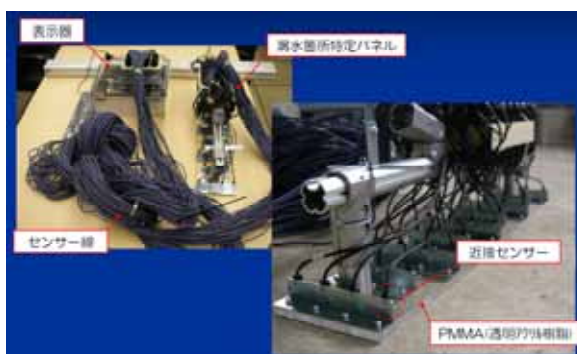
図-1.6.4 漏水箇所特定装置（一式）

① 現地水路での調査の結果を受けて、濁水中においても漏水検知が可能な（水中カメラを使用しない）手法について検討を行い、漏水箇所特定パネルおよび表示器等から構成される装置の製作を行った（図-1.6.4 参照）。また、ひび割れ入りコンクリート付き水槽等を用いて、室内試験を実施し、本装置の漏水検知精度を確認した。

現地水路（高さ 1.8m×幅 1.8m）にて、漏水箇所特定装置（図-1.6.4 参照）を用いて、本調査（2 回）を実施した。1 回目の調査では止水板が損傷した目地を対象とし漏水有りの状況を確認した。2 回目の調査ではクラック（幅 0.4mm～1mm）を対象とし漏水無しの状況を確認した。両者ともに外観の漏水（浸み出し）状況と概ね一致しており、本手法により、漏水箇所を特定できることを確認した。

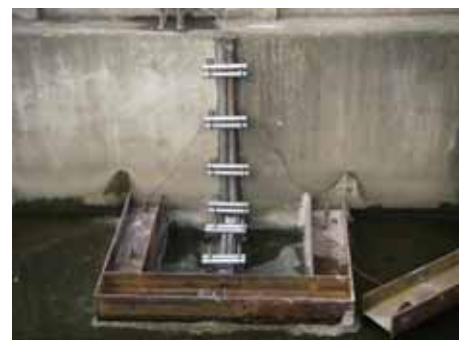
図-1.6.6 局所締切装置設置状況

現地水路（高さ 1.8m×幅 5.0m）を用いて、本調査を実施した（**図-1.6.6 参照**）。本調査結果より、装置と水路内面の接地面には、水膨潤性粘土を設置することにより、十分な止水性を確保し、精度良く漏水量の測定ができることを確認した。また、漏水量の測定開始は、水膨潤性粘土の止水効果が発現する湛水開始 2～3 時間後に設定することが妥当と判断した。長時間の測定を実施した場合には、水膨潤性粘土の状態が不飽和状態から飽和状態に移行し浸みだし量が増加すること、および乾湿の状態変化によっても浸みだし量が増加すること等の問題が生じることが想定される。

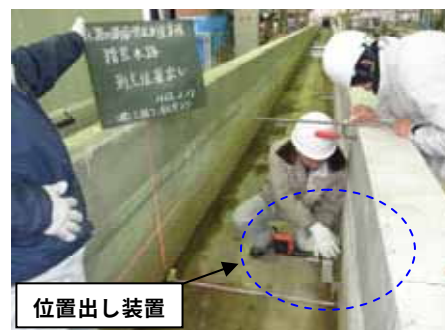
図-1.6.8 水路断面測定手法

水路に生じるたわみの予測を行い、水路断面の測定は部材の端点と中央付近を測定することが妥当であると判断し、調査の経済性および作業性を考慮した上で、水路断面の測定手法を決定・装置の製作を行った。(図-1.6.8 参照)

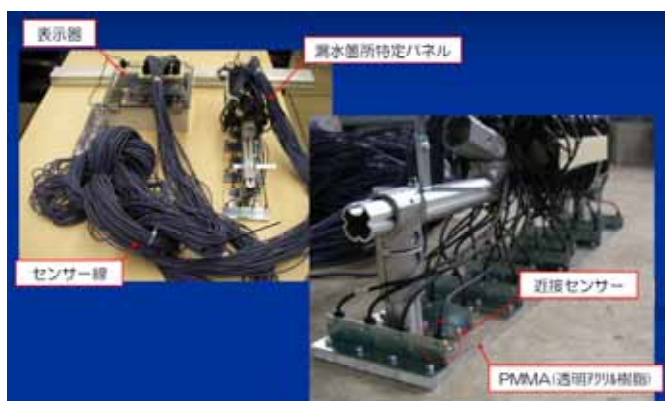
図-2.1.3 漏水箇所特定装置（一式）

農業水利施設の安全性を損なうことなく、目視では判断することができない漏水箇所を特定する手法（漏水箇所特定パネルおよび表示器等から構成される装置）を開発した（図-2.1.3 参照）。本技術は、①老朽化した農業水利施設（例えば水路）に対する補修・改修区間の選定、②補修工事により漏水対策を講じた農業水利施設（例えば水路）に対する止水性確認などに適用可能である。

※**図-2.1.3** に示す漏水箇所特定装置を対象とする。

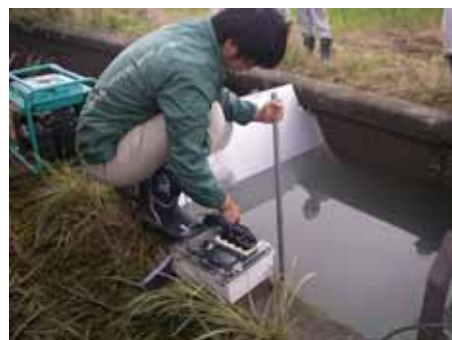
図-2.1.4 区間締切装置と併用した漏水検知状況

なお、前述の区間締切装置と併用することで、漏水箇所の特定精度は向上する。(図-2.1.4 参照)
