#### 4) 小口径高圧パイプラインの漏水事故対策に関するマニュアル（案）の作成

## 1. 8 機能監視の概要、結果、課題等

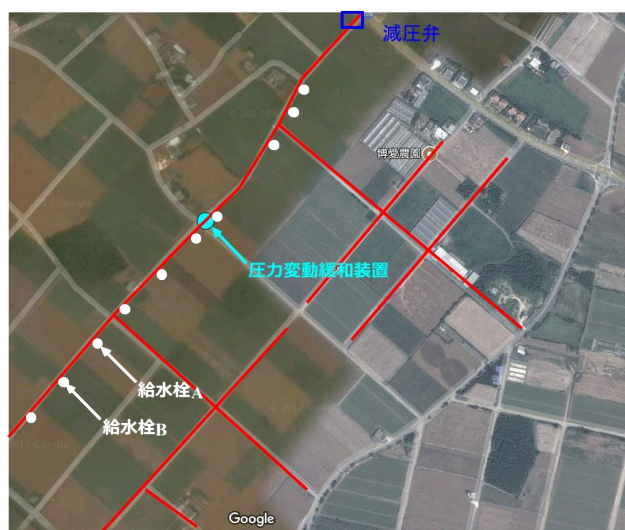
また、宮古島地区の圧力変動緩和装置についても、実証試験において設置前と比べて水撃圧の減勢効果が見られなかった。そのため、11月14日に逆止弁の形状変更とバネ付きの構造に変更した。12月26日にエアーチャンバーの圧力を 0.33MPa から 0.4MPa へ変更した。その後、同日中に確認試験を行った。確認試験は、図 42 に示す 2 つの給水栓を A と B とすると、試験①では、給水栓 A を開放してから 5 分後に閉塞した。同様に、試験②では給水栓 B を開放してから 5 分後に閉塞した。試験③では給水栓 A 開⇒給水栓 B 開⇒給水栓 A 閉⇒給水栓 B 閉の順で操作を行った。

図 42 宮古島地区の実証試験地区における給水栓と圧力変動緩和装置の位置

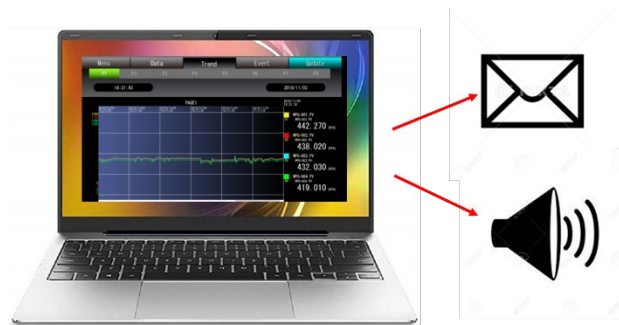
漏水の可能性が高いと判断された際に、管理者に電子メールを送信したり、PCがビープ音を発信したりして、異常を伝達する（図45）。

図45 管理者へ漏水を知らせる仕組み
