## 研究成果報告書

| 研究開発課題名 | 竣工後の施工による既設アースダムやため池堤体の浸潤線観測とその削孔技術の研究開発 |
| 研究統括者 | 坂田電機株式会社 開発部長 遠目塚良一 |

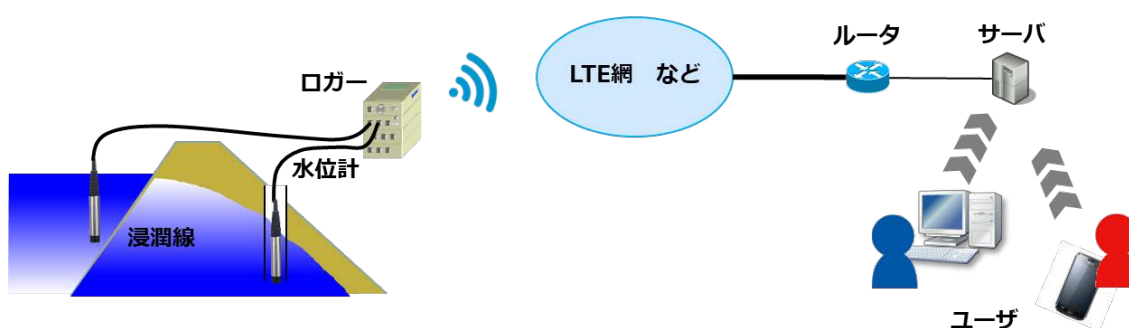
図 1.2.3 水位データの集約システム

LTE 網が使用できれば、通信機能を有するシステムとしてクラウド管理システムなどを構築して一括管理することで、堤体の状況をインターネット網を経由していつでもどこでも確認できるようになる。

LTE 圏外の場合は、定期的に巡回した際に装置内部に蓄積されたデータを回収してアップロードすることで状況の経時変化を確認できる。

貯水位データも取得すれば、農林水産省「ため池防災支援システム」への水位データ伝送も可能である。

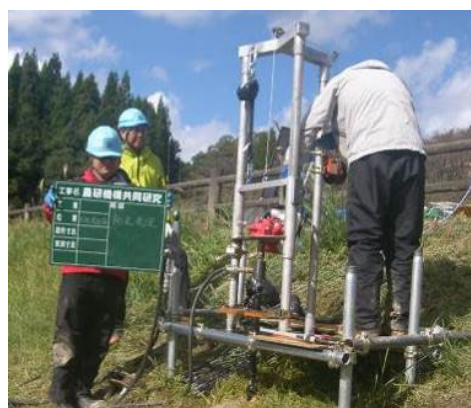
写真 1.6.3 縦型簡易削孔機掘削状況

縦型簡易削孔機は原動機を動力とし、連結したスパイラルロッド(写真 1.6.2 以下ロッドいう)とビットを回転させ送水しながら地盤を垂直に削孔するものである(表 1.6.2、写真 1.6.3)。

仮設はアンカーとして地中に打ち込んだ 4 本の単管に縦型簡易削孔機を固定するだけである。スライムの排除は、ビットの先端から放出される水とロッドの回転及び上下運動により排出し、所定の深度までは定尺 0.5m または 1.0m のロッドを継足しながら削孔する。

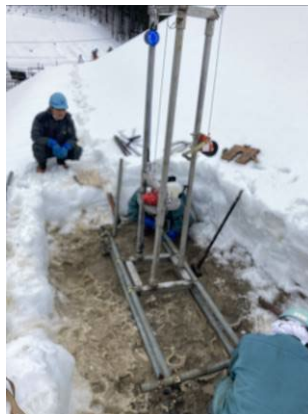
写真 1.6.5 削孔機の固定状況

また、盛土小段部のような狭いスペースでも施工可能である(写真 1.6.5)。機械ボーリングと比べ、運搬・仮設にかかる作業時間は短く、騒音・振動に関しても小さい。

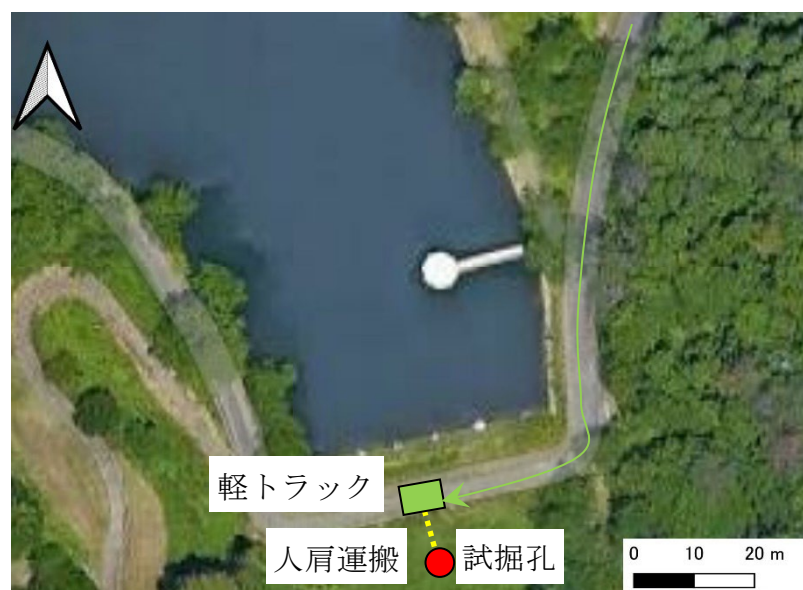
図 1.6.7 試掘位置と搬入ルート

作業にかかった全日数は 3 日である（表 1.6.5）。なお、作業期間中、運搬路の補修工事が行われていたため、2t トラックの通行ができず、軽トラックにて搬出入を行った。削孔後にストレーナ加工を施した塩化ビニールパイプを挿入した。
