## 1. 7 実証試験（現場適用）の概要、結果、課題等

山形県三又ダムで現行掘削装置での試掘ならびに、孔内水位観測システムを構築した。

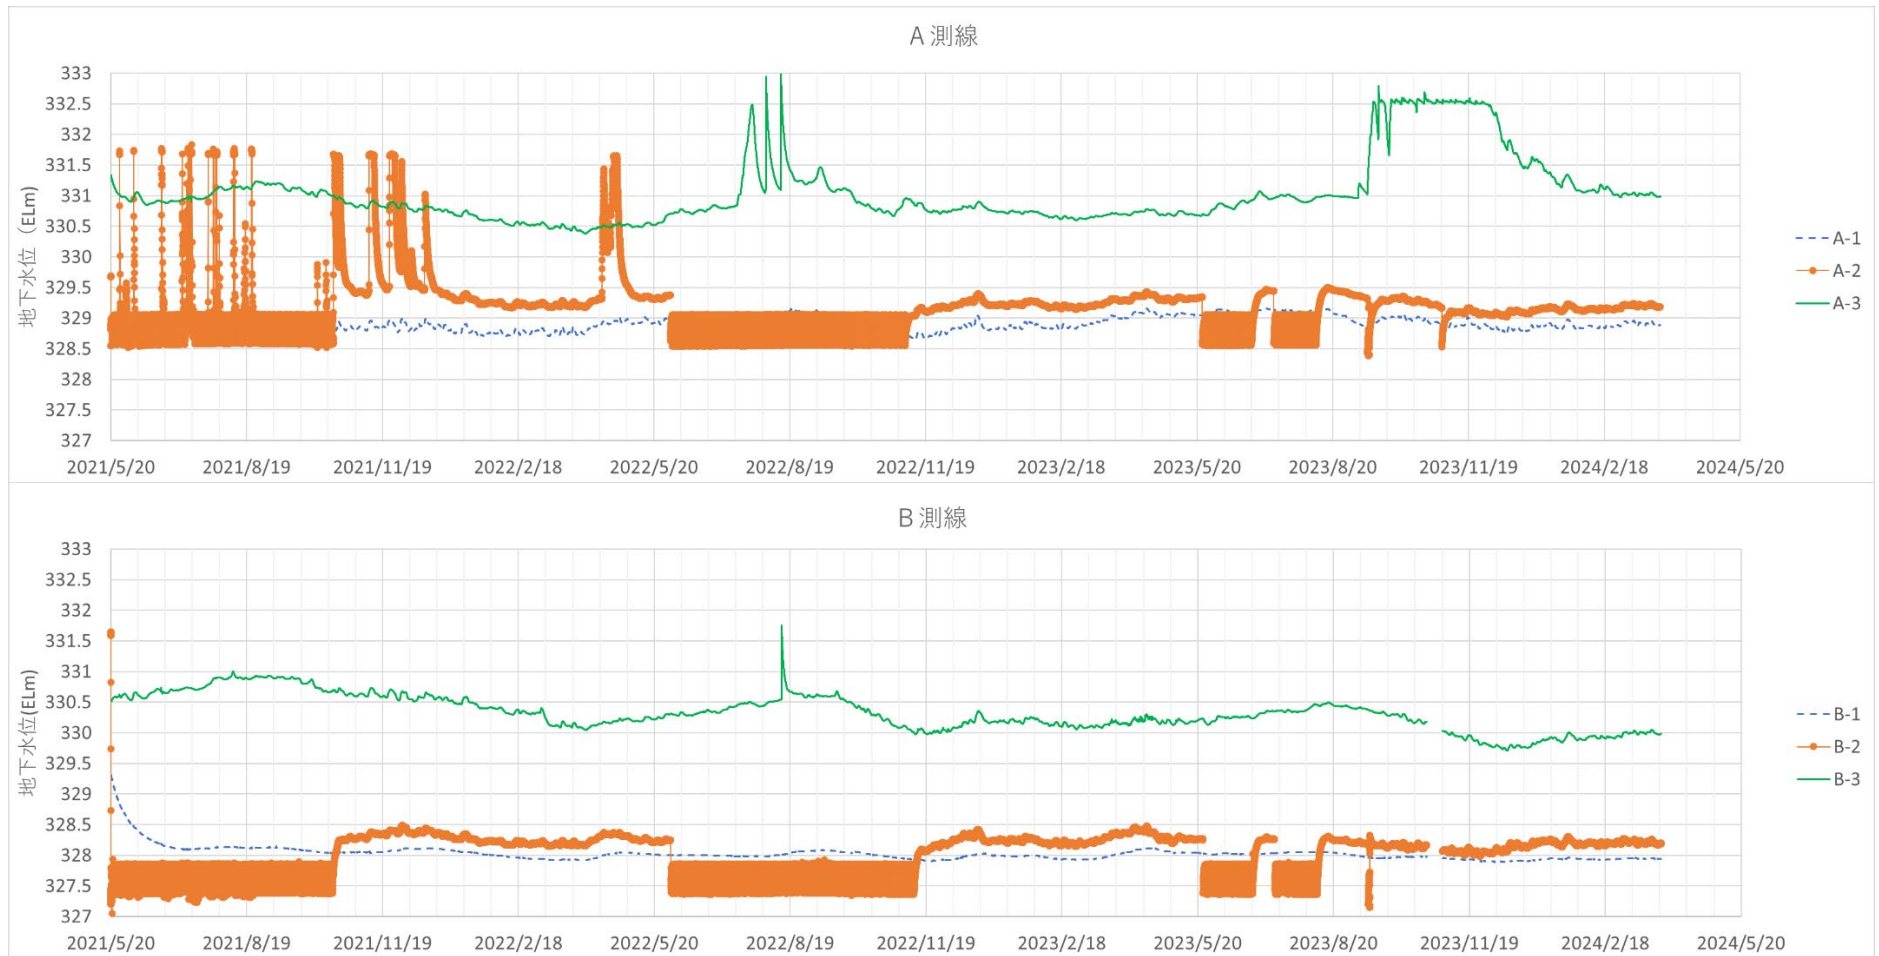
図 1.7.10 A、B 測線の観測データ

2020 年 5 月 20 日～2024 年 3 月 27 日までの観測データを図 1.7.10 に示す。

A-2、B-2 孔の排水ポンプは、凍結故障を防止するため冬季は停止させている。

B 測線では、ポンプアップにより下流側観測孔（B-1）の水位が低下したことから上下流方向に卓越した浸透水があると考えられる。一方 A 測線では、ポンプアップの影響がみられなかったことから、上下流方向以外の水の流れが支配的であると考えられる。

両者から、全ての締固め層境界で水平方向に卓越した浸透水の流れが生じているわけではないと考えられる。

B 測線下流側観測孔（B-1）の水位がポンプアップにより低下したことは、上流からの浸透量を抑制する効果があったと考えられるが、他の観測孔ではそれは認められず、いずれの観測孔も水位が高かったことから、浸潤線の推定は困難であると判断した。

なお、既設の水位観測孔においてポンプアップ開始前後を比較した場合、季節変化にともなう水位への影響はみられなかったことから、ポンプアップの影響範囲は限定的なものであったと考えられる。
