## 研究成果報告書

| 研究開発課題名 | センシング技術を活用した農業水利施設の点検効率化技術に関する研究開発 |
| 研究総括者 | 国際航業株式会社 大石 哲 |

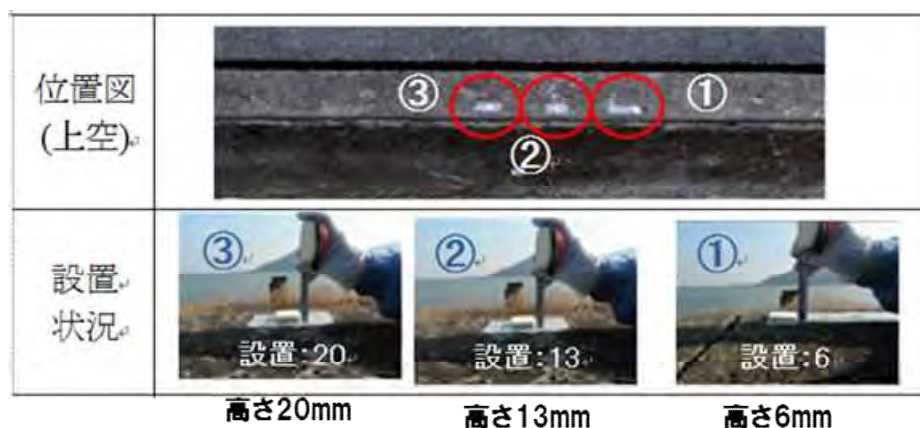
図 1-3 模型実験の概要

本研究開発にて作成した変状抽出ソフトウェアを用いて、2 時期の変状抽出を検証した。本変状抽出は、図 1-3 に示すような発泡スチロールで作成した簡単な模型を海岸堤防の天端に設置することで、その精度を検証した。

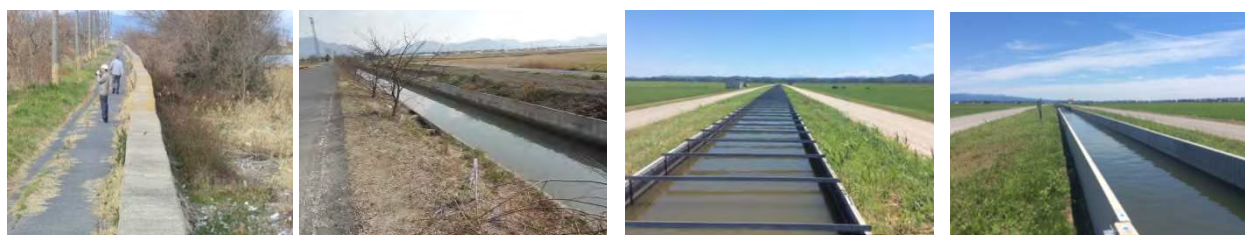
図 1-6 実証試験の対象施設

対象地区は、岡山県児島湾北7区にある海岸堤防および開水路である。海岸堤防は、築50年以上が経過している損傷のある施設で延長約500m、幅約30mの線上構造物である(a)。開水路は幅5mの矢板型のコンクリート構造で、左岸に高さ2～3m程度の灌木が2m間隔で存在する(b)。一方、八郎潟に位置する開水路は、支間の入ったコルゲート式矢板(c)と試験化施工によるコンクリート(d)で、両地区とも地上に灌木や支障となるものはない。

(a. 不陸のある海岸堤防) (b. 矢板に損傷のある開水路) (c. コルゲート開水路：A地区) (d. 試験化施工開水路：F地区)

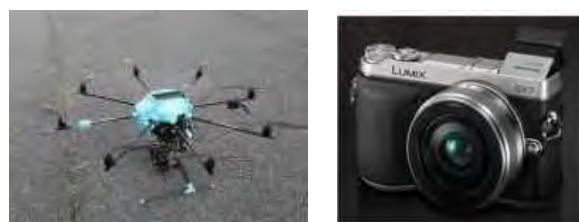
図 1-7 UAVの概観

本事業で使用したUAVは、国内のAmuse Oneself社製のα-UAV機（製品名）である。本UAVは、予めフライト情報を入力しておくと、GNSSの制御にて自動的な運航ができる機種である。機器の概観を図1-7に、UAV本体およびUAVに搭載したカメラの機器諸元をそれぞれ表1-1、1-2に示す。

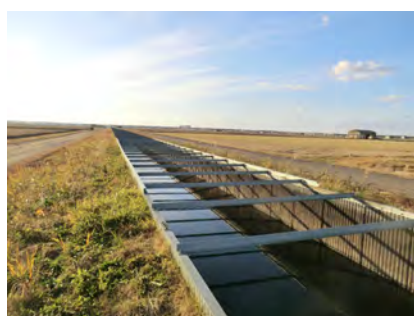
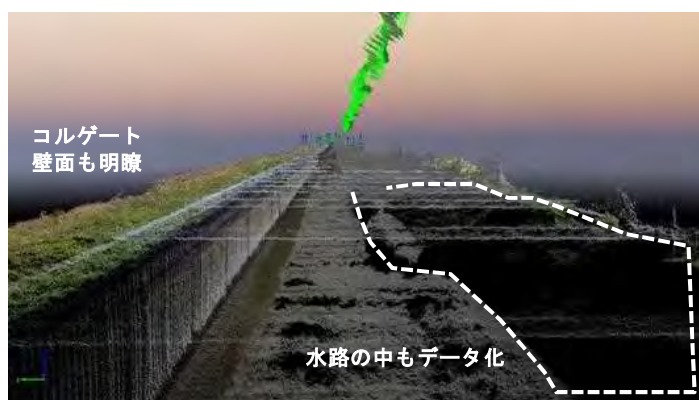
図1-8 八郎潟A地区の状況写真と斜め撮影による三次元モデルデータ

そこで、開水路では撮影エリアを広くするため斜め撮影手法を採用した。その結果、以下のことから、斜め撮影は低空飛行において有効な手法であると言える。

- ・斜め撮影は、垂直撮影に比べて撮影エリアが広いので、風の影響でコースを外れても開水路全域を撮影できる。
- ・また、壁面の対岸から正対した位置から撮影するので、壁面の形状を把握できる。
- ・ただし、UAV 機体の位置する壁は死角となるので全域を網羅するには左右両岸からの撮影が必要となる。

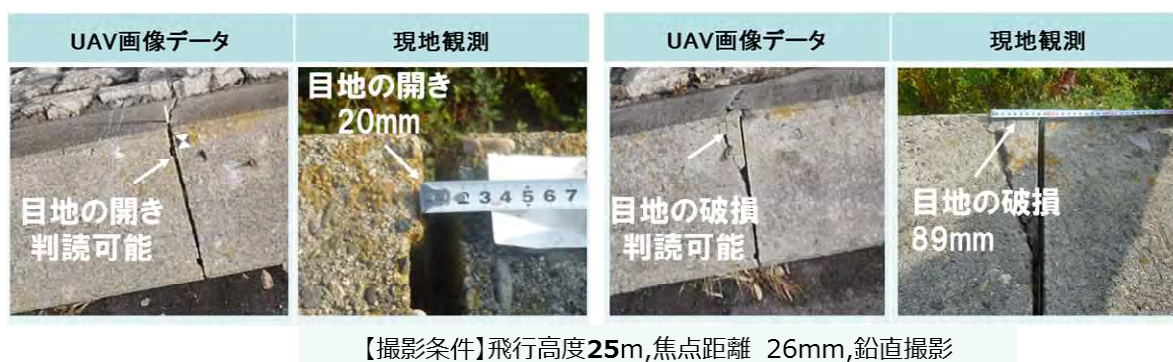
図 2-7 目地の判読結果

【開いている目地】

【破損している目地】

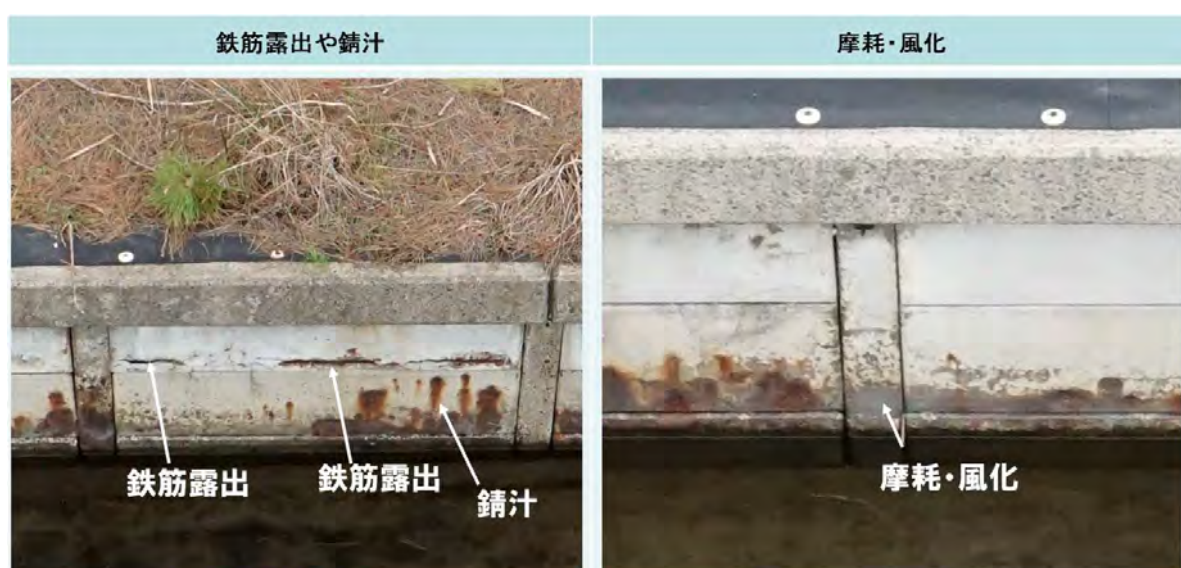
図 2-8 鉄筋露出・錆汁・磨耗・風化の判読結果

【撮影条件】飛行高度10m, 焦点距離 35mm, 斜め撮影

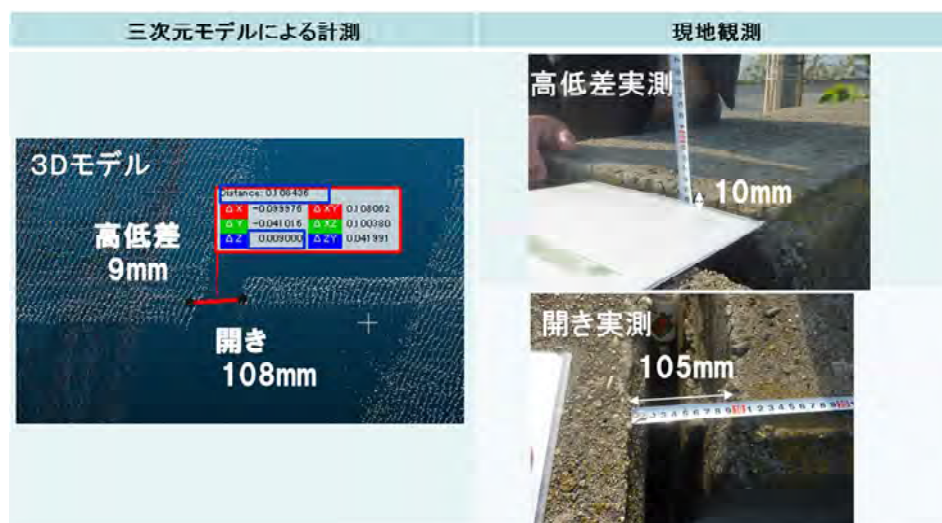
図 2-9 (3) 三次元モデルの計測による目地の開き・高低差の把握

③目地の開きや高低差（段差）

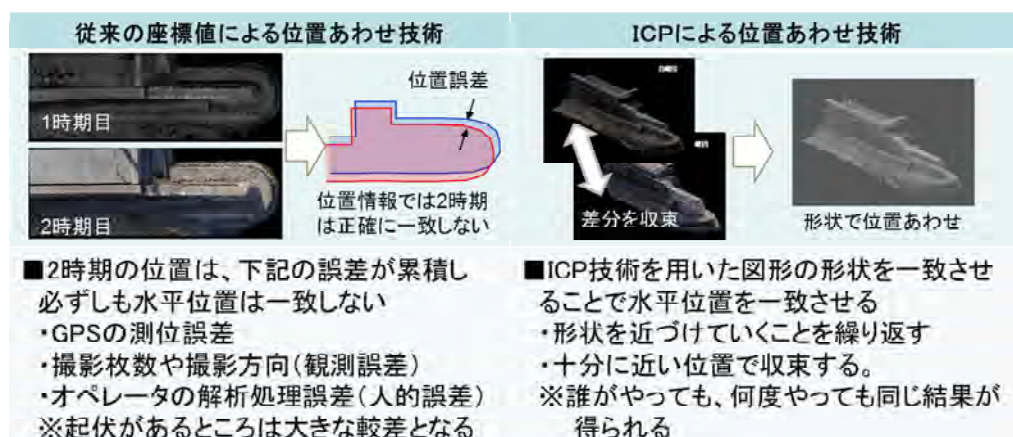
図 2-10 従来の位置あわせと ICP 技術による位置あわせの特徴

2 時期の変状抽出を行う上で、正確な位置あわせが非常に重要である。従来は、水平位置座標で 2 つのデータを重ね合わせたが、図 2-10 に示す要因にて正確には一致しないのが現状である。そこで、I C P (Iterative Closest Point) 技術による図形の形状を一致させる手法を採用した位置あわせ技術を開発した。
