6.7. 全方位カメラを用いた集水井の内部調査(詳細な仕様説明は 10.3 に示す)

6.8. 内部調査カメラの動画を用いた施設情報個表の作成

8. 集水井の新しい調査・診断手法

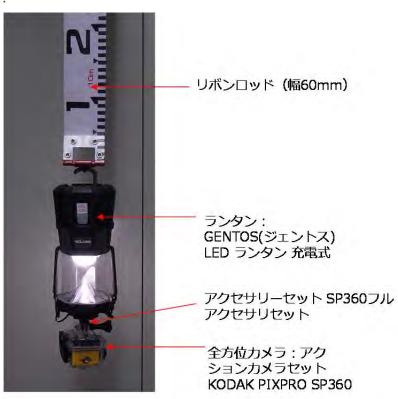
図 6-7 内部調査カメラの概要

調査に必要な機材を表 6-3 に示す. 図 6-7 に内部調査カメラの概要を示す. 内部調査カメラは市販品を組み合わせ作成できる. ランタンの先端に図 6-6 の全方位カメラを取付ける. 取付けは, 図 6-8 に示すように市販のアクセサリキットを使用する. 全方位カメラの固定は両面テープを用いる. 図 6-9 に水位計を示す.

両面テープではり、インシュロックで落下防止

図6-6に示す全方位カメラをランタンの先に取付け図6-7のような集水井の内部調査用カメラを作成する.この内部調査用カメラを集水井の天蓋からリボンロッドに取付け、をつり下げ、集水井の内部動画を撮影する.得られた動画から集水、排水機能、補強リングの状態および植生などを把握する.

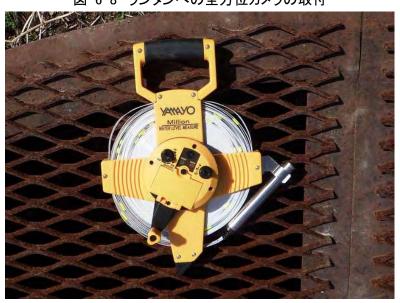
図 6-9 水位計(ミリオン水位計 WL50M) 表 6-3 必要機材

①水位測定:最初に図 6-9 の水位計を用いて、天蓋から底および水面までの距離を計る.これは、水面までの距離を把握し、内部調査カメラの水没を避けるためである.水位計により、底を感知するのは難しいが、テープを細かく移動させ、手の感覚から底を探知する.

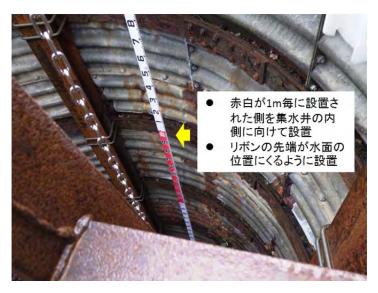
②目印用のリボンロッドの設置

集水井の深さの目印となるリボンロッドを集水井の内面に沿わせてたれ下げる(向きに注意)

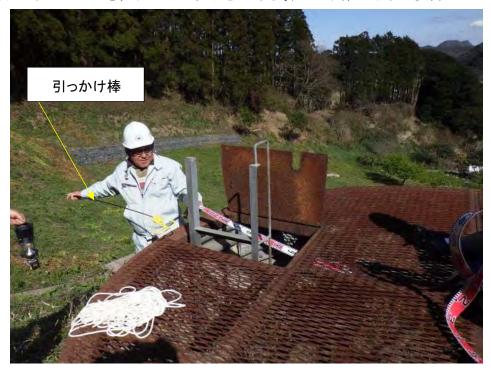
- (c) iPad の電源 ON して, 設定で WiFi を ON にする. 1 回繋いでおけば自動で WiFi は接続する.
- (d)「PIXPRO SP360」を起動する. すぐにライブ動画が見える. 撮影モードが「Panorama」になっていることを確認. あとは,つり下げ多後に録画ボタンを押すとボタンが赤くなり,録画中になる. もう一度ボタンを押すと録画終了. ソフトを終了するときは,iPad のホームボタンを 2回押して,ホーム画面に戻り,「PIXPRO」の画面をスワイプして終了し,iPad 側面のボタンを押してスリープにする.
- ④内部調査用カメラの釣り込み:リボンロッドの先を集水井の蓋の間から差し込み入坑口から外に引っ張りだす。このとき、リボンロッドをたぐる引っかけ棒があると便利。

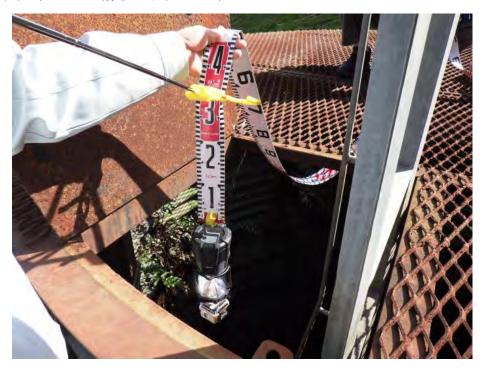
④内部調査カメラの釣り込み:リボンロッドの先に内部調査用カメラを結び、引っかけ棒で慎重

に中央に吊す (レンズに傷をつけないこと)

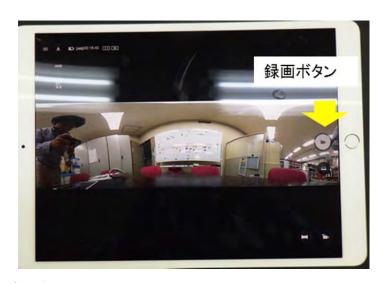
⑥タブレットの動画録画ボタンを押す.

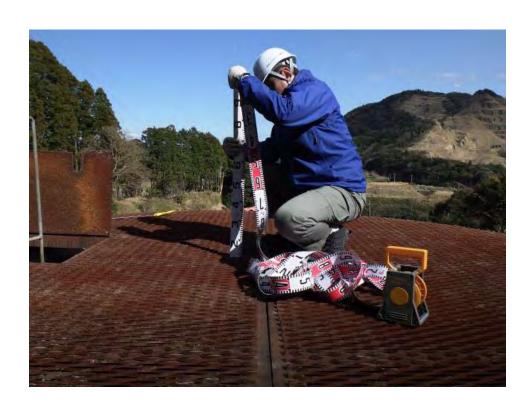
⑦内部探査カメラを降下させる.

水面までの距離を確認し、水面から 50cm ぐらい上の位置まで、内部調査カメラを降下させる. 1m 当たり 3~4 秒で降ろす. 集水井の底までカメラが達したら、モニタ同じ手順でカメラを上昇させ、動画を録画する.

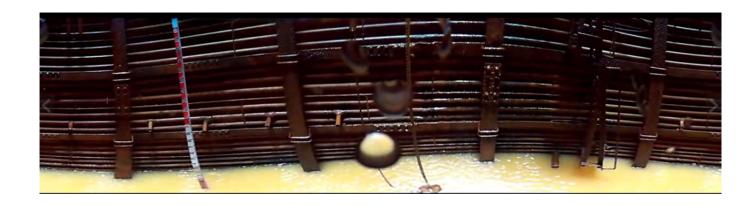
モニタを確認しながら、途中 1 時停止をしながら、1m 当たり 5 秒程度でカメラを上昇させる。途中停める時間は 10 秒程度、位置は、①底部(排水 B の観察)、②下段集水 B、③上段集水 B、④中間、⑤最上部、⑥植生のある位置、⑦変状位置、である.

カメラは、下の写真のように Panorama モードのちょうど真ん中に対象物が写る位置で停止するのが良い (例は少し下過ぎるが).

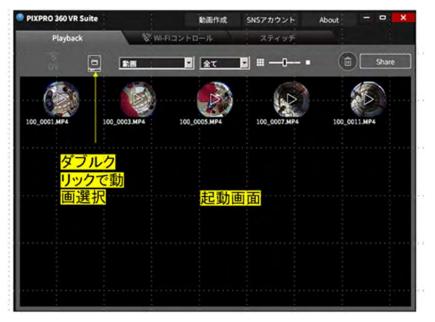
- 1)動画ファイルをカメラ本体から PC 等に COPY する
 - ① 動画は Micro-SD カードに記録されている.
 - ② Micro-SD の中の「DCIM ディレクトリ」の中の MP4 ファイルが動画ファイルである.
- 2) 付属ソフトの「PIXPRO 360VR」に読み込む
 - ① フロッピーディスクのアイコンをダブルクリックすると動画ファイル選択画面に

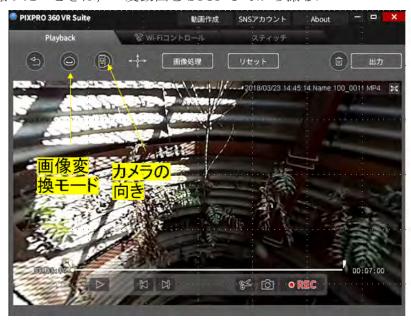
3) 動画を閲覧する

- ① 普通の動画と同じ
- ② 画面モードとカメラの向きを適宜見やすいモードに選択しながら、見る
- ③ 静止画を撮りたいときは、一度動画をSTOPしてから撮る.

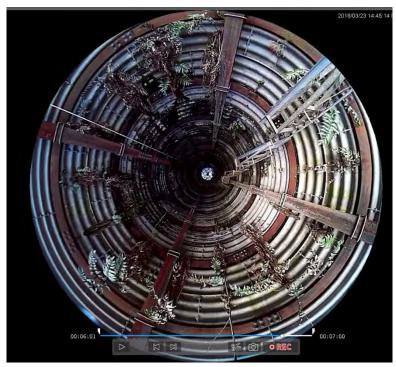
① 集水井上部の状況:植生、部材の腐食を判定する.部材の深さは補強リングの本数や目印となるリボンロッドから判定する.

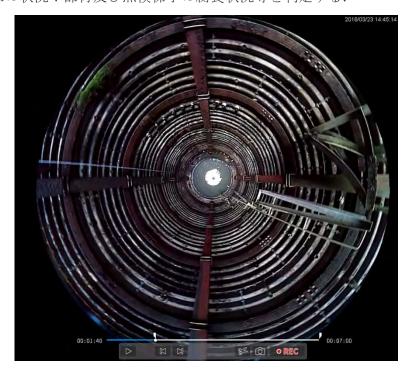
② 集水井中位部の状況:部材及び点検梯子の腐食状況等を判定する.

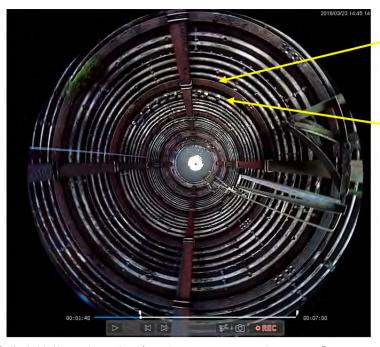
③ 集水井中位部の状況:部材および点検梯子の腐食,集水ボーリング機能の諸元・機能評価を行う.

集水ボーリングの位置:下から4 段目の補強リングの下=深度約5 m

集水ボーリングの数:10本

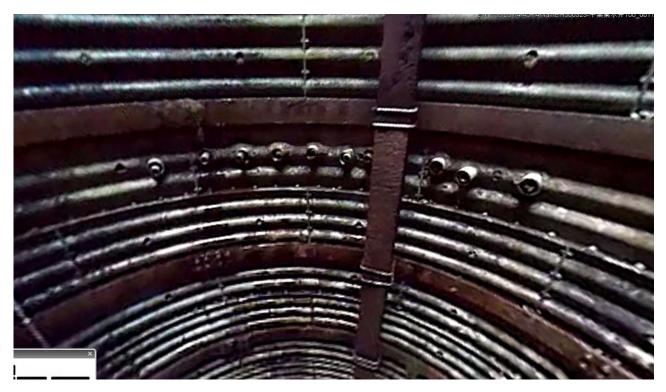
④集水機能の確認 (閉塞,水がでてきるか) には、「Magic Flat mode」を使用する. 実際の動画では、水滴の状況から集水ボーリングから水が出ていることが分かる.

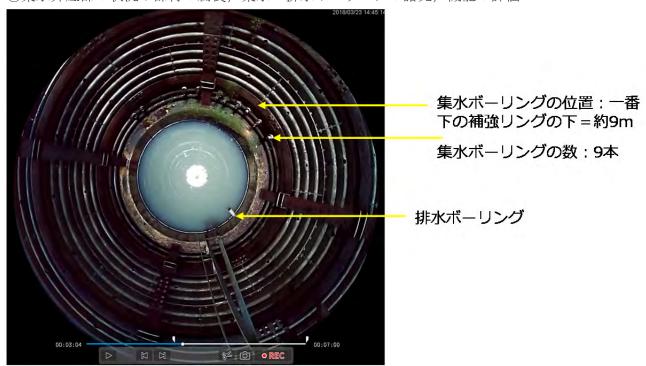
⑤集水井底部の状況:部材の腐食,集水・排水ボーリングの諸元,機能の評価

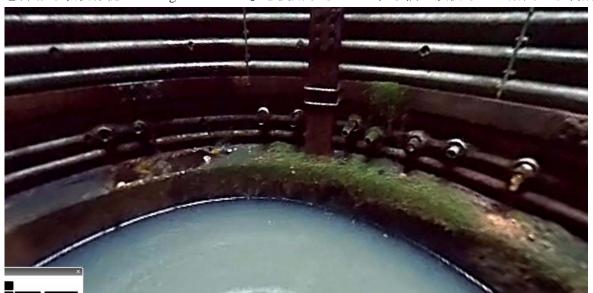
⑥詳細な状況確認は「Magic Flat mode」を使用する. また、水滴の状況などは動画から判断する.

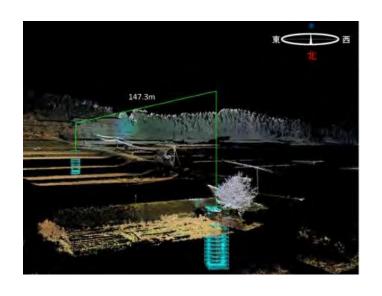
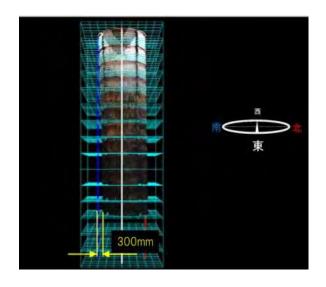
図 8-3 1号と2号井相関図(北側より)水平角度O° 図 8-4 脚部が北側に約300mm傾斜

近年,3Dスキャナーの進化と共に測定価格が低下していることで使用しやすい測量法となってきた.図8-3のように集水井の位置関係を見通すことが出来れば数時間で測量することが出来るようになった.また,集水井の概査点検に関しても,天蓋を通して目視する程度の近接目視では井筒のねじれや変形の程度を記録することは難しいが,3Dスキャナーでは容易に記録できる.

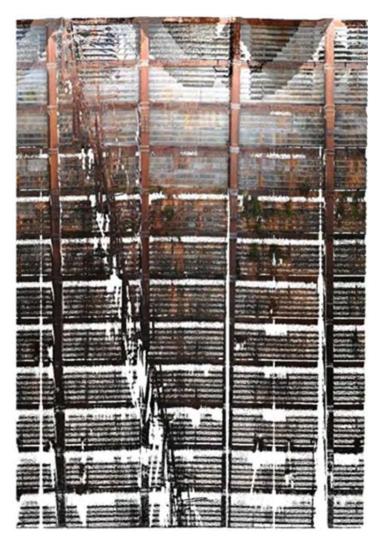
図 8-5 3D スキャナーによる縦 16 等分 RGB 展開図(地上設置型)

図 8-5 のように集水井天端 3 方向から撮影した RGB データを機械的に縦 16 等分して繋いだ RGB 展開図では、井筒の浅い部分はレーザー角度が浅いため鮮明に計測できているが、深い部分では補強リング、昇降階段が障害となり影ができるので測定できていない。また集・排水ボーリング孔の観察は光源の関係で暗く鮮明さに欠けている。しかし、井筒の深い位置の置ける補強リングの測定、集水井全体の変形に関しては井筒天端の撮影で可能なことが確認された。図 8-6 には深度 5m における横断面図を示す。このように 3D スキャナーの撮影から集水井内部の定量的な形状データを得ることができる。

地上型 3D スキャナを用いた図 8-5 に比べて集水井内で 3D 測量を行った結果(図 8-11)は、補強材、階段などの影はなく集水ボーリング孔、昇降階段の観察も可能となっている。また、今回は、縦 16 等分に分割して合成した展開図ではあるが、写真によるゆがみや写真の中心から外周に行くに従ってひずみが生じるオルソ補正の必要はない。

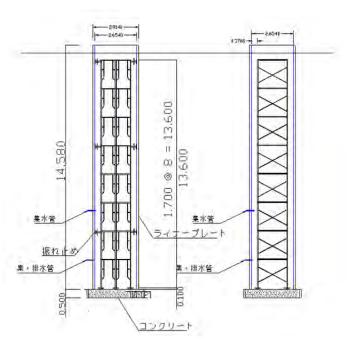
図 8-7 足場設置図

コンクリート内巻工法を施工するためにあらかじめ正確な集水井の形状を把握する必要がある. そこで、集水井内に足場を設置して集水井内の 3D 形状測定を 4 回実施した.機材としては、近接測量とリモコン操作に優れた性能の LEICA ScanStation を使用した.

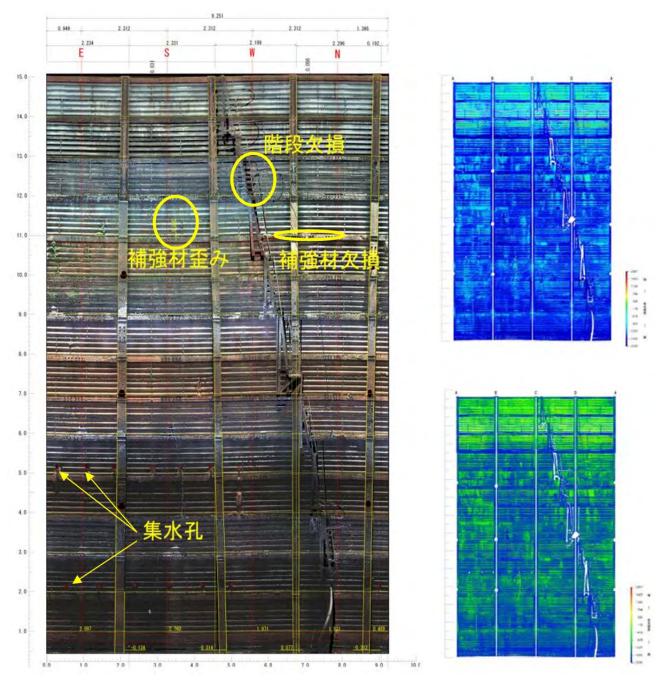
図 8-12 座標変換後の画像と受光感度画像

図8-11では16分割で繋ぎあわせた展開図で測点間の距離を測定することは不正確になっているが点群データとRGBデータは一致している。このデータを座標変換で平面画像にすることが今後の課題となる。手動で座標変換した画像と受光感度画像を参考に図8-12に示す。図から、①補強材(バーチカルスティフナー、補強リング)の歪みが図8-5より明確になり距離を計測できる、②部材の破損・欠損が確認できる、③建全部・湿潤部・スライム付着部分の受光感度は高く、腐食部の感度は低いなどの精度向上が確認できる。このように、レーザー光が指向性や収束性に優れていることを利用して、レーザー光の受光感度による腐食分布図作成などに応用が可能である。
