#### 4) GIS利用ツール開発

## (2) 現地応用

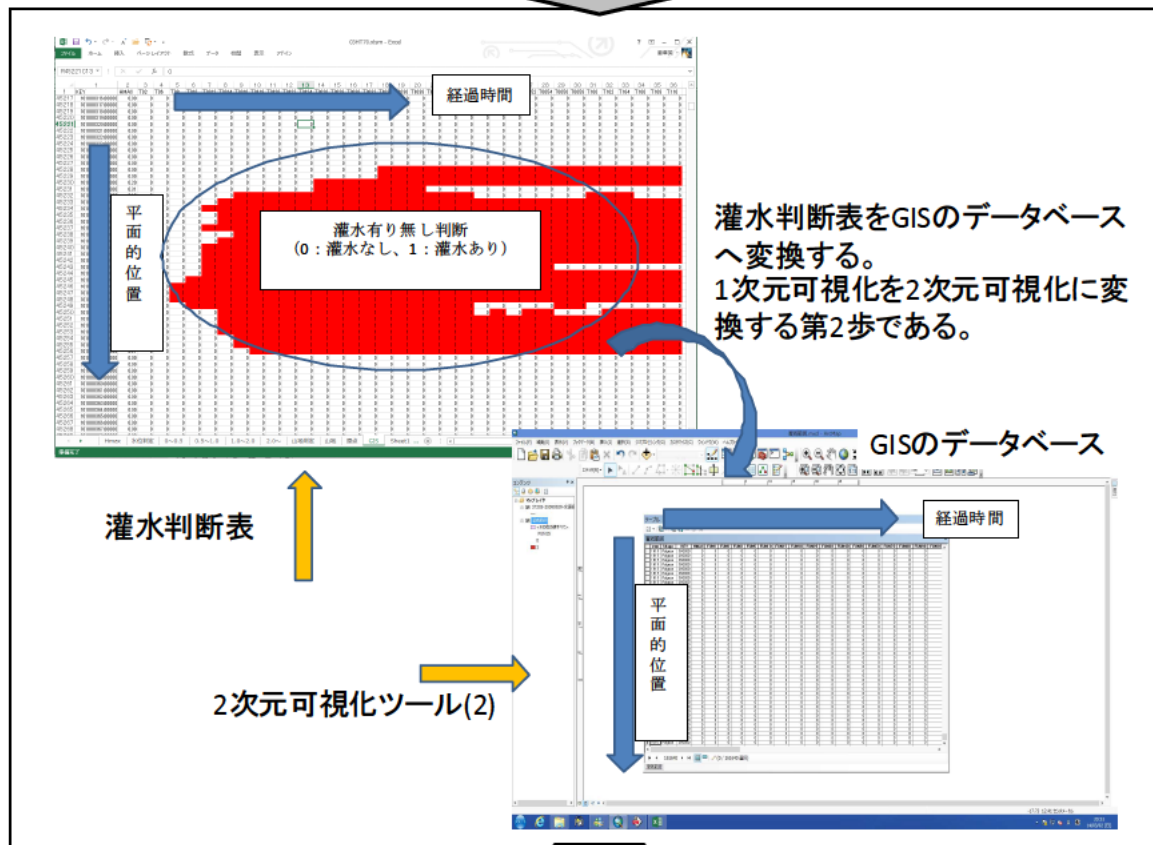
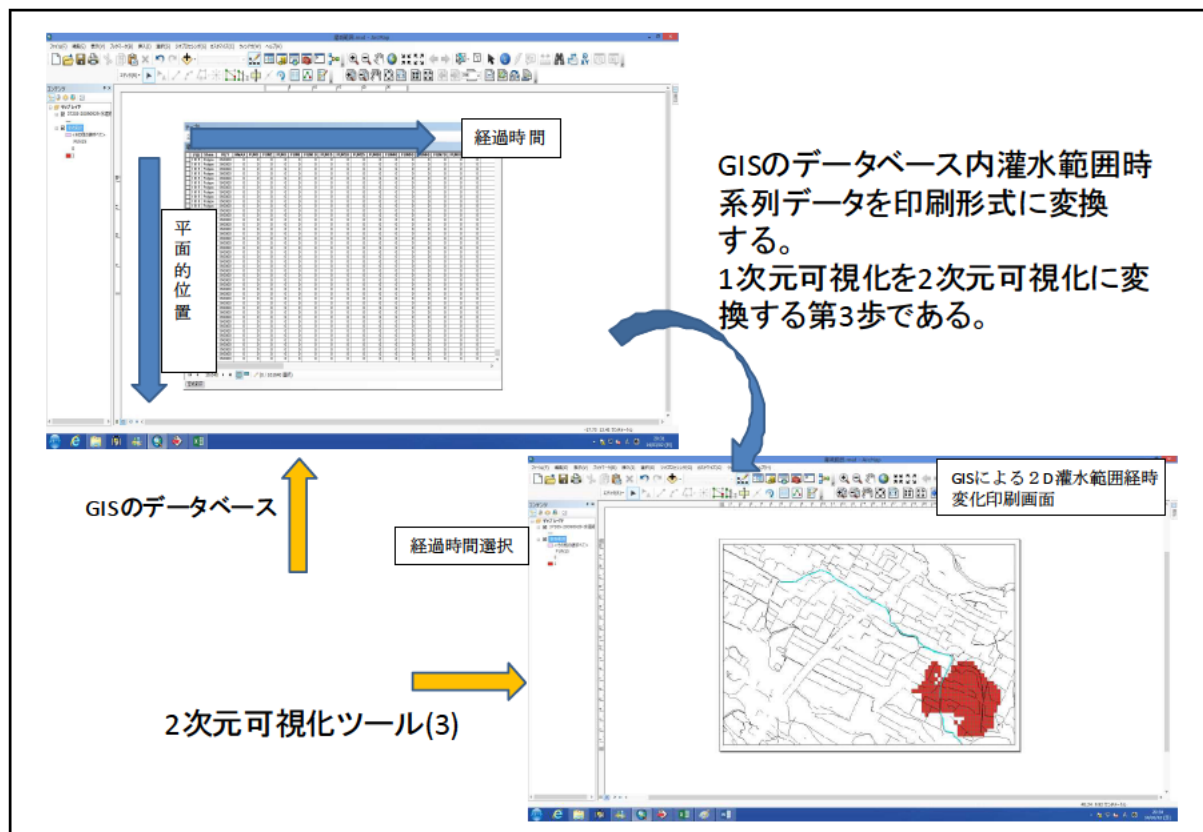
表3のGIS表示の内、今回は受益地における水利用性能の可視化手法として、次の手順によりGISマップに表示することとした(但し今回は、平面的な表示で可視化効果が得られたと判断できたので3D表示までは行っていない)。

連続印刷することで灌水範囲の時間的変化の動画作成が可能である。
