## 8. 軽トラック

## 9. トラック・ダンプ

## 10. フォークリフト

# 1 1 . 乾燥機

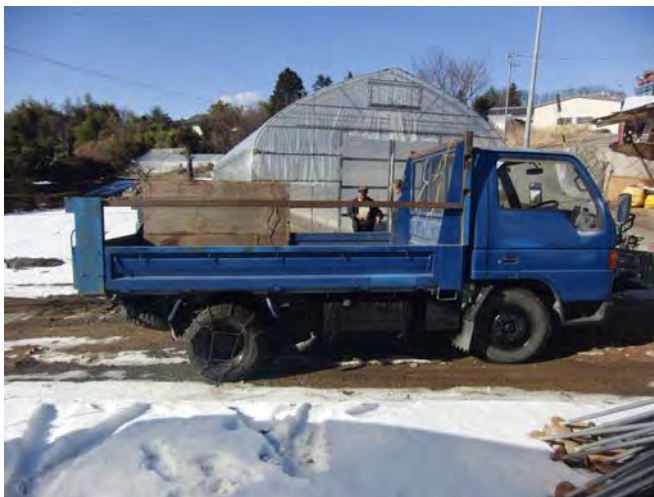
N01（平成20年 2月、精米所前、男・48歳）

もみ殻を2 tトラックに積んでいた。トラックの上にコンパネを立て、運ぶときもみ殻が飛ばないように、シートを運転台の方から掛けていた。コンパネの厚さは10ミリ。トラックに固定された鉄の棒にヒモで結ばれていた。鉄の棒は地面から149 c m、厚さ30ミリあり、ここにも乗ることが出来る。

コンパネに片足を鉄の棒に片足をのせ作業していた。コンパネの

高さは地面から178 c m。作業中、ぐらついたのでコンクリートに飛び降りた。足から普通に下りられたと思ったが手をついてしまった。

この事例のごとく、トラックなどの荷台での作業は高所作業に類するのであるが、作業者にはこの意識がない。そのため、高所作業に対応した作業方法をほとんどとらずに気軽に作業をすることが多く、事故を誘発している。今回の事例の場合、トラックの荷台の横に脚立や別の安定な台を設置して作業をすることも改善策の一つかもしれない。しかし、身近にそのような作業台があるか否か、農作業現場は可変であり、必ずしもフィットした用具・手具がないのも現実である。

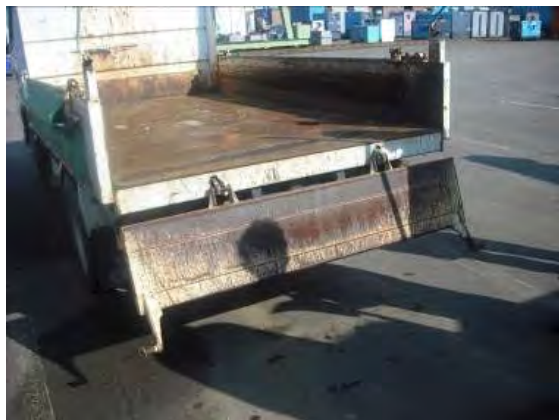
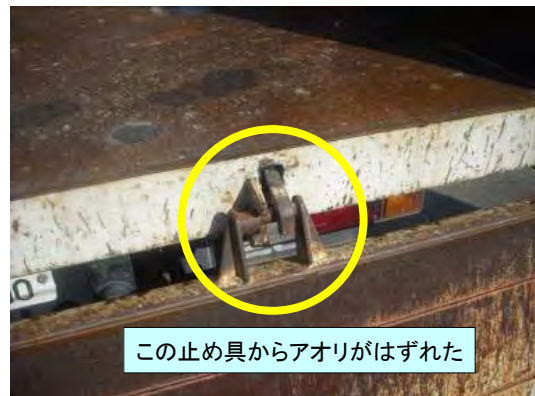
N03（平成23年 9月、倉庫前、男・58歳）

レンタルの2tトラックに自宅で米袋を積み、集荷倉庫に運び、フックを外してアオリを降ろしたとき、長さ118cm、幅33cm、重さ約6～70kgのアオリが可動式止め具から外れて落下、足を直撃した。近くにいた2人と自分でアオリ持ち上げ、足を引き抜いた。午後は痛みを堪えてコンバインで作業をしていたが、次第に青く腫れてきたので翌朝受診。左足小指骨折であった。

まさかアオリがはずれて落ちるとは全く思っていなかった事故である。

慣れたところからのレンタルであっても、改めて他人から借用するときは、さまざまな点検をすべきであるが、どこまで点検したらいいのか、考えさせられる事例ではある。

その後、安全靴を履くようにしたとのことである。

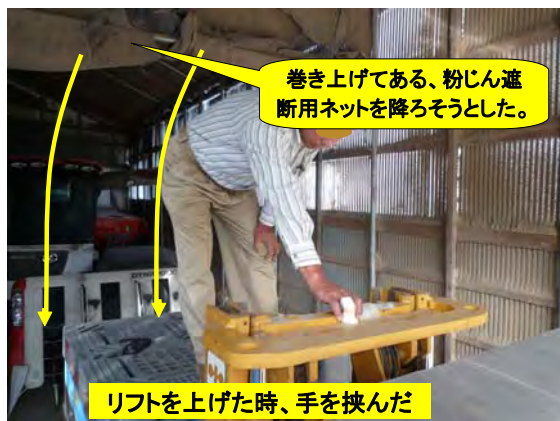
#### ①フォークリフトのバックレスト上昇中、マストを掴んでいて指を挟まれた N01（平成23年、8月、作業所、男・57歳）

稲の収穫時期に作業所の乾燥機から出る粉塵を一旦籾殻を溜める小屋に排出、その粉塵が、小屋の外に出ないように、つり上げてあった防塵ネットを降ろすため、息子にフォークリフトを持って来させ、パレットを5段積み、受傷者がパレットの上になり、息子にフォークリフトネットを操作させ、縛ってあった紐をほどこうとした。その際、フォークリフトのマストをつかんでいたが、リ

フトを上昇させた時、バックレストが上昇し掴んでいた手の指がマストとバックレストに挟まった。

つまり、フォークリフトに人を乗せてもいいが、墜落防止などの処置を講じることとしている。例えば、パレットのみならず、防護柵のような物をパレットと一緒に組み込んだものに乗せる等の工夫を施すことが必要である。現場では、パレットの上に人が乗っての作業が多く見られるが、もう少し転落防止の策を講じてもいいのではないだろうか。N01の事例は、リフトの途中の事故であるが、この例でも防護策などがあれば、危険なマストを握ることもなかっただろうと考えられる。

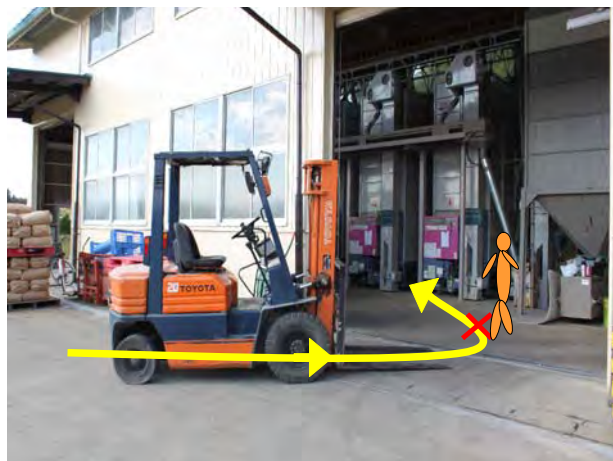
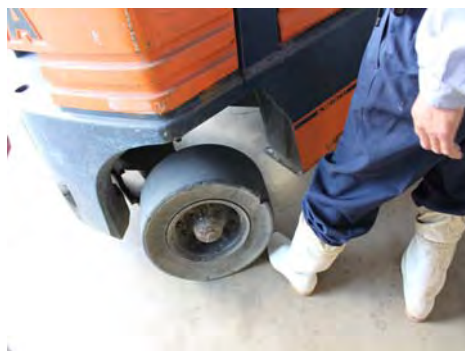
N03（平成23年、8月、ライスセンター、男・51歳）

フォークリフトは、狭い範囲で行動できるように、回転半径が極めて大きい。通常車のタイヤは35°程度曲がるが、一般によく使用されているカウンタバランスフォークリフトは70°以上、リーチフォークリフトは90°近く曲がる。そのため、思わぬ方向や、位置に

タイヤが来る。

事例は、営農組織が運営するライスセンターにおいて、センターの外に積んであった米をセンター内にフォークリフトで移動中、入口に入って左旋回して入る際に前方に障害物があり、左に急ハンドルをきった。その際、受傷者はリフトの右後方にいて、運転者が前方に障害物があり、左にハンドルを切ることを予見しながら、リフトのそばを離れずいて、左足をリフトの右後輪に踏まれた。

この場合、直接的にはお互いのコミュニケーションを取り合い、かつ十分ゆとりのある距離でお互い作業をすることが基本であろう。とくに、運転者がいちいち、運転席から声で指示・命令するのはかなり精神的負担がある。例えば、急ハンドルを切るような場合の警笛音を決めておき、警笛をを鳴らしてから次の操作に移る等で、コミュニケーションをとる方法も考えられる。

もう一点、フォークリフトは狭い場所で回転半径を少なくする構造となっているため、普通の感覚よりかなり急旋回し、思わぬ位置で接触することがある。いわゆる普通の車であると、タイヤカバーがあり、そばに人が立っていても、車体本体と接触することはあっても、今回の事例のように立っている人の足が踏みにくい構造となっている。その点、**フォークリフトには、全くタイヤカバーがない。**わずかな膨らみのカバーがあれば、今回の事例の事故を防ぐ一助となったとも考えられる。とくに、回転半径を小さくしている機械であるからこそ、検討していただきたい課題である。

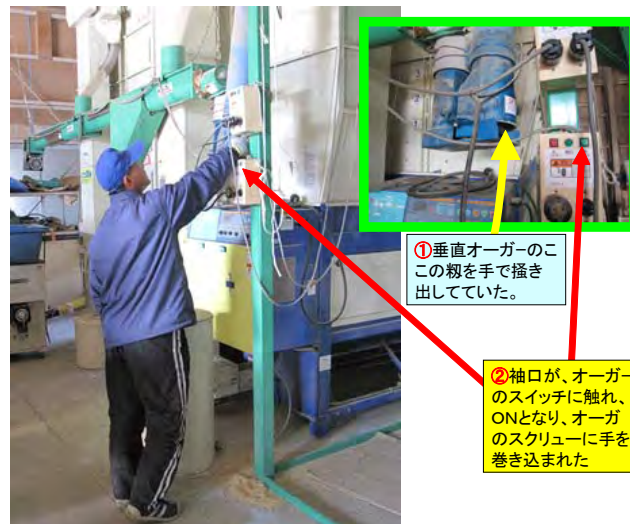
N01（平成23年 9月、乾燥施設、男・51歳）

縦軸オーガーの一番下の掃除用扉を開けて、残っている粃を排出しようと手を入れた際、オーガーの右の柱に設置していたスイッチボックスの起動スイッチに触れて、誤って押ししまい、オーガーが回り、人差し指がオーガーに咬み込まれた。

この事故例では、縦軸オーガーは、自分たちで後で設置したものであり、スイッチボックスには蓋はなく、剥き出しであり、かつ、人間が触れやすい位置にある。

施設内において自前で設備を設置する場合は、改めて「ここに、これを設置して安全か、事故がおこらないか」の視点でもう一度見直すことが肝要であろう。

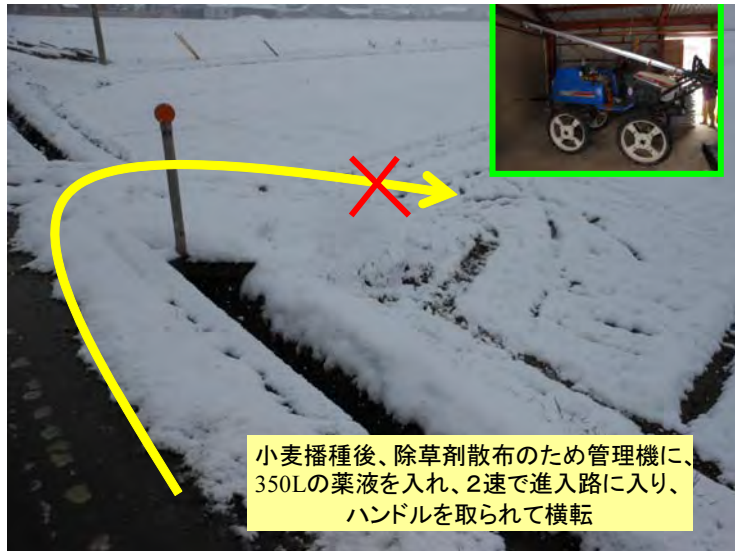
### ①管理機に薬液をほぼ満タンで、進入路に入る際、ハンドルを取られ横転 (平成23年11月13時頃、男・68歳)

1例目は生産組合で管理している圃場で、小麦播種後、除草剤散布のため薬液を400Lタンクにほぼ満タンの350L入れて、進入路に入って来てハンドルを取られ、横転。本人は、横転時、ハンドルをしっかり握っていたので、投げ出されずそのまま、脚のみが管理機の下敷きとなり、脚を骨折、仲間が救出、救急搬送。

小麦播種後、除草剤散布のため管理機に、350Lの薬液を入れ、2速で進入路に入り、ハンドルを取られて横転

天気であったため、作業をいそいでいた。いつもは、100Lぐらいしか薬液を入れず、また、進入路に入るスピードもこの時は2速にしていたが、いつもは1速に落として入っていた。さらに、この圃場の進入路は、管理機に薬液を入れると不安定となるので、隣の田から畦越えで入るようにしていた。

この事故原因は、いつもはしない行為を、天気模様の関係で焦ってしまったことである。

また、管理機は田植機と同様、前輪と後輪の間隔が狭く、かつタイヤ幅が狭く、さらに薬液などを入れると重心が上がり、極めて不安定となる。構造的に薬液タンクの位置をもう少し下に置く工夫はできないものだろうか。

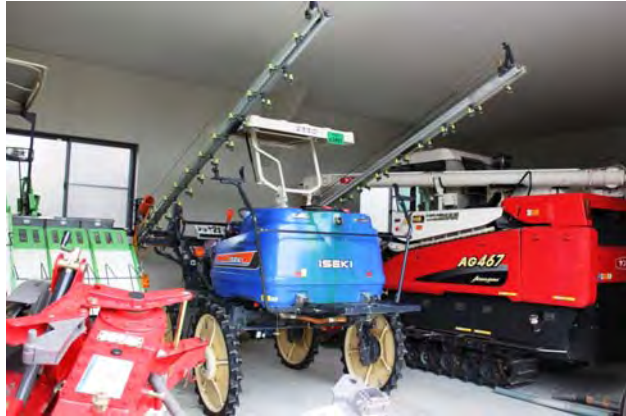
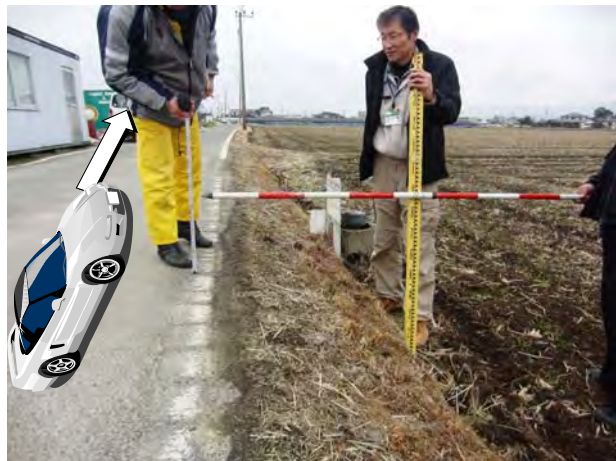
②農薬散布時に管理機のアームを広げて殺虫剤散布中、路肩の雑草に散布するため、アームが路上にはみ出し、乗用車が衝突（平成23年 8月16時頃、男・50歳代）

2例目は、管理機のアームを広げて、殺虫剤を撒いていた。路肩の草刈りがされておらず、虫の巣となる可能性があるのも、路肩にも農薬がかかるようにアームを圃場から路肩の道路にはみ出るように散布していた。水田と路肩の落差50cm、路面とアームの高さ約30cmであり、アームは草の中に隠れるくらいの高さであった。午後4時頃、乗用車が東から西に向かって走り、太陽がまぶしいくらいの高さであり運転者にはアームが突き出ているのが確認しづらい状態であり、そのアームに乗用車がぶつかった。幸い、双方にけが人はなかった。

この場合、運転者は農薬の撒き残しがないよう注意を集中しており、自動車の存在自体気が付かなかった可能性もある。共同作業でもあったので、補助者が、交通整理をしたり、道路工事用の三角柱（コーン）などを置いて、注意を促す工夫も必要と考えられる。
