Ajenda 1.会社概要、当社IoT製品リリース内容 2. LPWAデバイスより送信されてくる小さな静止画をAIが 自動解析~野生鳥獣対策分野での活用~ 3.鳥獣対策分野での今後の取り組み Copyright(C)2022 DENSIN. All rights reserved.

1.当社概要とIoT事業の取り組みのご紹介

- 2. LPWAデバイスより送信されてくる小さな静止画をAIが自動解析 ~野生鳥獣対策分野での活用~
- ■お客様よりのご要望
 - く要望1;捕獲時での活用> 捕獲された鳥獣の正体が確認、頭数が 知りたい
 - ※イノシシ?、シカ?、タヌキ?、誤動作? 特別天然記念物のカモシカが捕獲されてた!
 - ※ハンターが死傷されるケースあり、万難を排した事前対策に よる安全の担保
 - く要望2;日常時での活用> 捕獲する為の餌付けの様子が知りたい
 - ※鳥に食べられてない?、小雨でエサが流れた?
 - **く要望3;IoT専用無線プロトコルの活用>** と言ってもコストはかけられない、ランニングコストはおさえたい

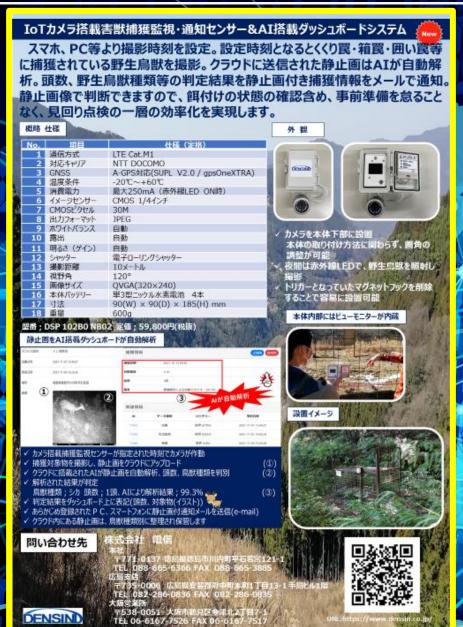
- ✓ カメラを搭載して鳥獣を撮影
- ✓ LPWA通信(Cat.M1)で小 さな静止画を送信
- ✓ クラウドにAIを搭載して鳥獣 の静止画を自動解析
- ✓ 解析結果を静止画付きメー ルにて通知
- ✓ クラウドには、害獣種類別に 静止画を保存

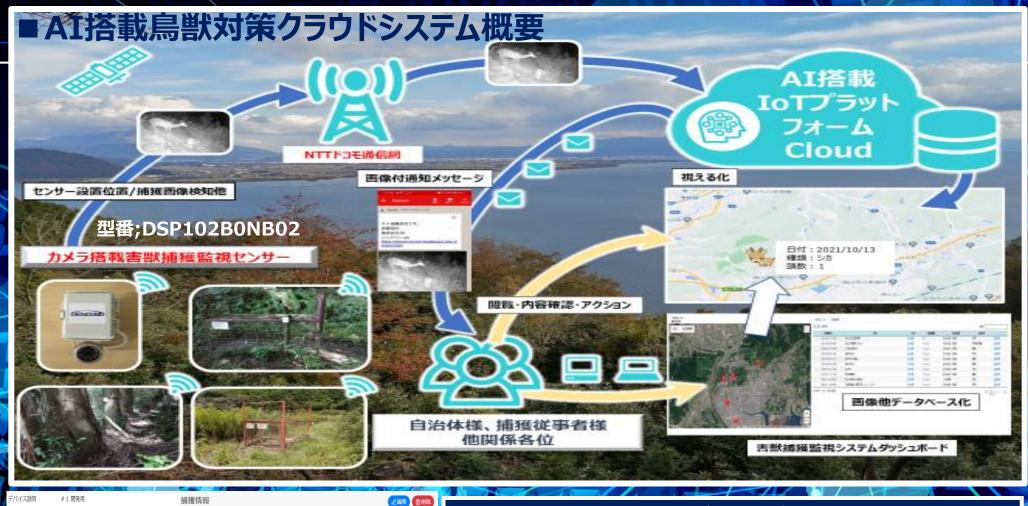
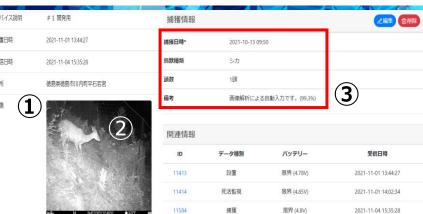
- カメラ搭載捕獲監視センサーが捕獲を検知
- 捕獲対象物を撮影し、静止画をクラウドにアップロード (1)
- クラウドに搭載されたAIが静止画を自動解析、頭数もカウント
- 解析された結果が判定
- 鳥獣種類;シカ 頭数;1頭、AIにより解析結果;99.3%。(③)
- 判定結果をダッシュボード上に表記(頭数、対象物(イラスト) 等)
- あらかじめ登録されたPC、スマートフォンに静止画付通知メールを送信 (e-mail)
- クラウド内にある静止画は、鳥獣種類別に整理され保管します

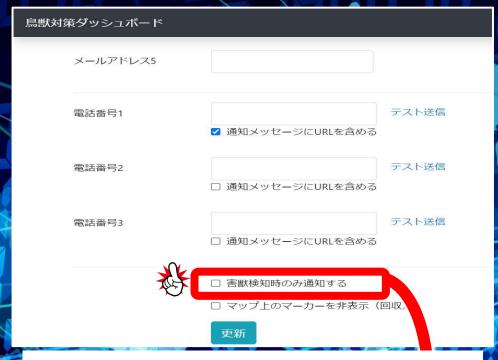
■すべての通知に静止画を添付したい時

レ点(チェック)を入れない場合は全ての写真を通知

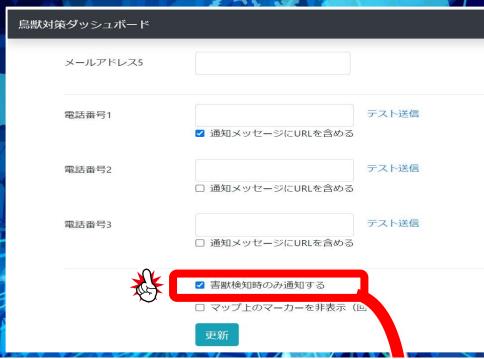
■書獣検知時のみ静止画を添付して通知

レ点(チェック)を入れた場合は対象害獣検知時に通知

解析結果:イノシシ(99.6%)

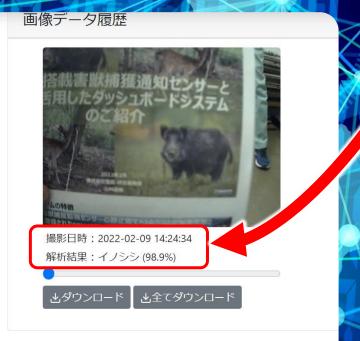
■AIクラウドの解析結果が画面で確認できます、 またライブラリー機能を持たせ解析結果別(害獣種類別)でクラウドに保存。整理、管理が一層便利に

センサー稼働実績 データ種別 設置 ID 133 デバイスNo 3 デバイス説明 #3カメラ開発用 設置日時 2022-02-09 14:24:34 場所 北海道 地図 航空写真
