# 比良山麓の事例

## 印旛沼流域の事例

# 谷津の湿地の生態系機能評価

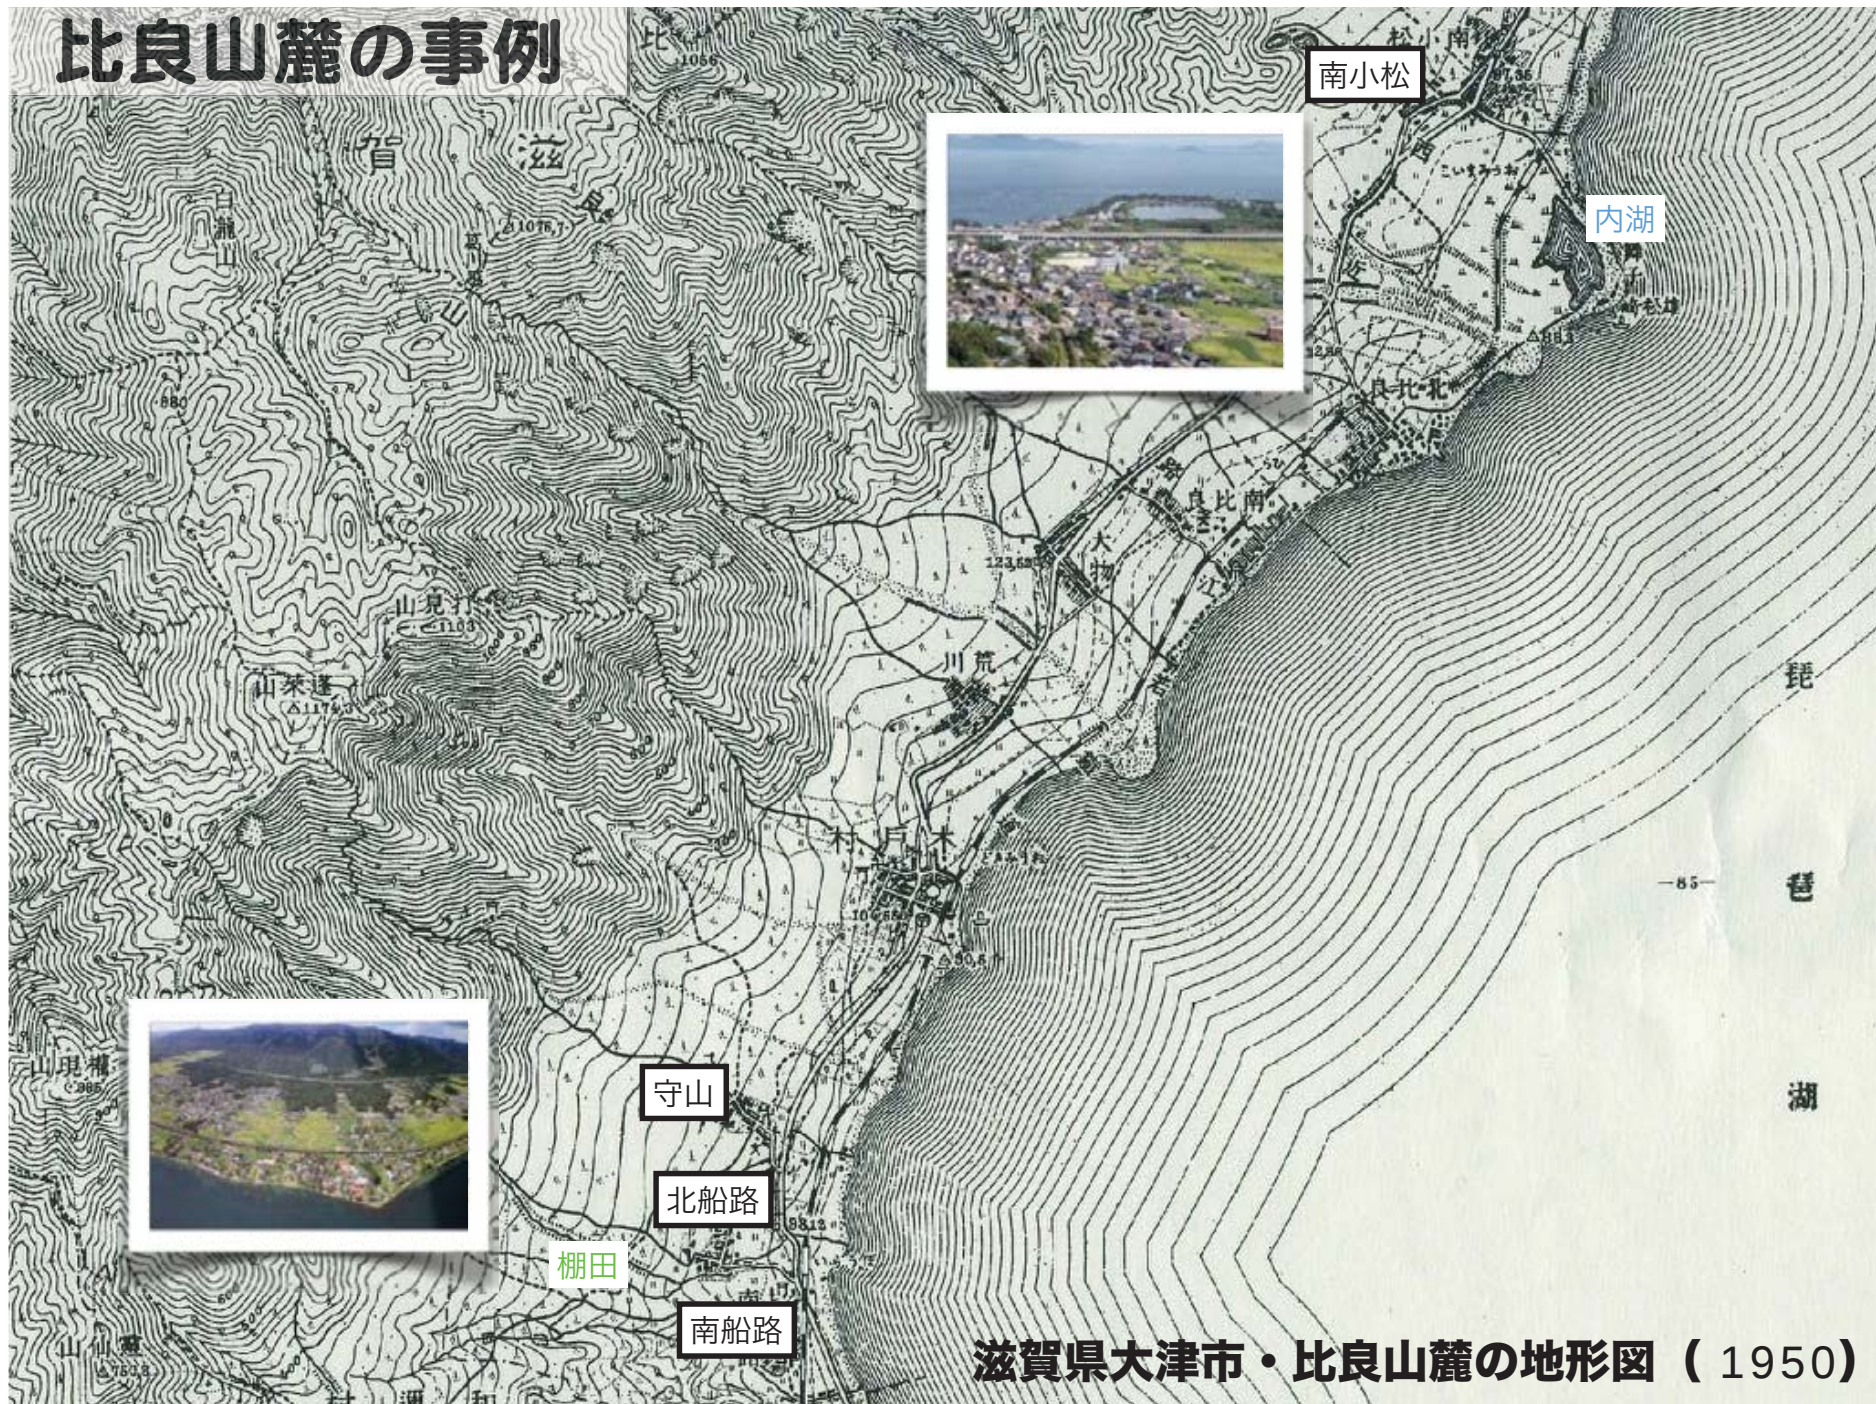
滋賀県大津市・比良山麓の地形図（1950）

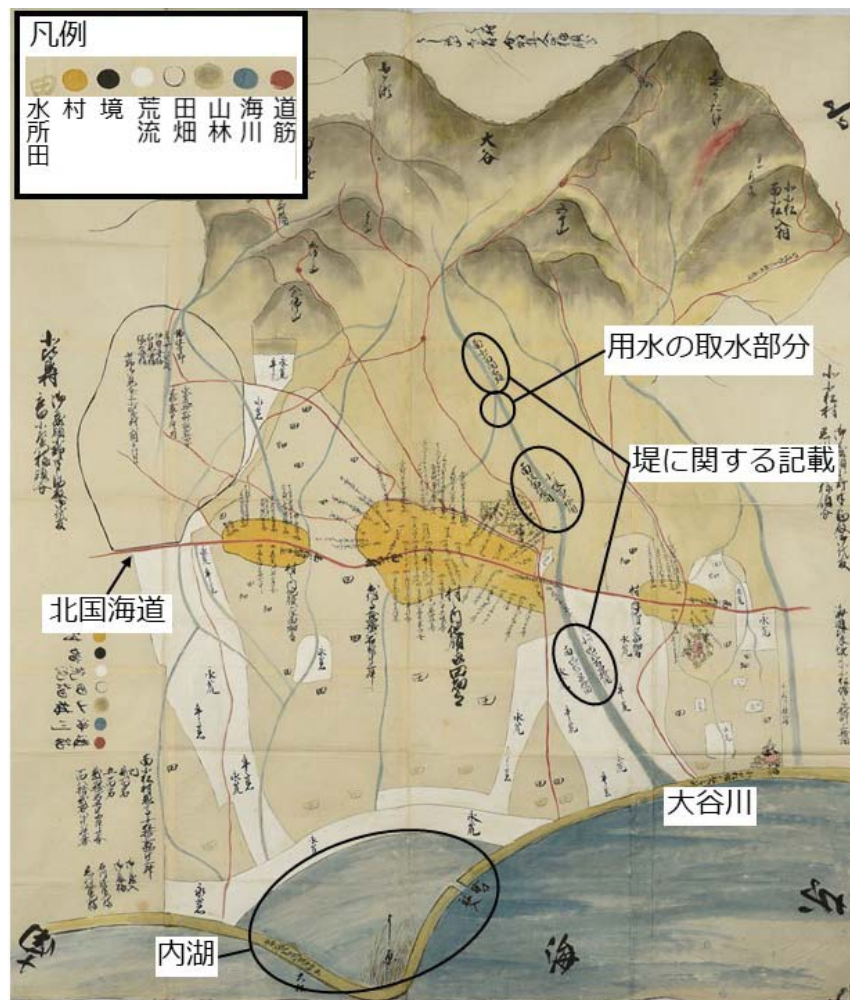
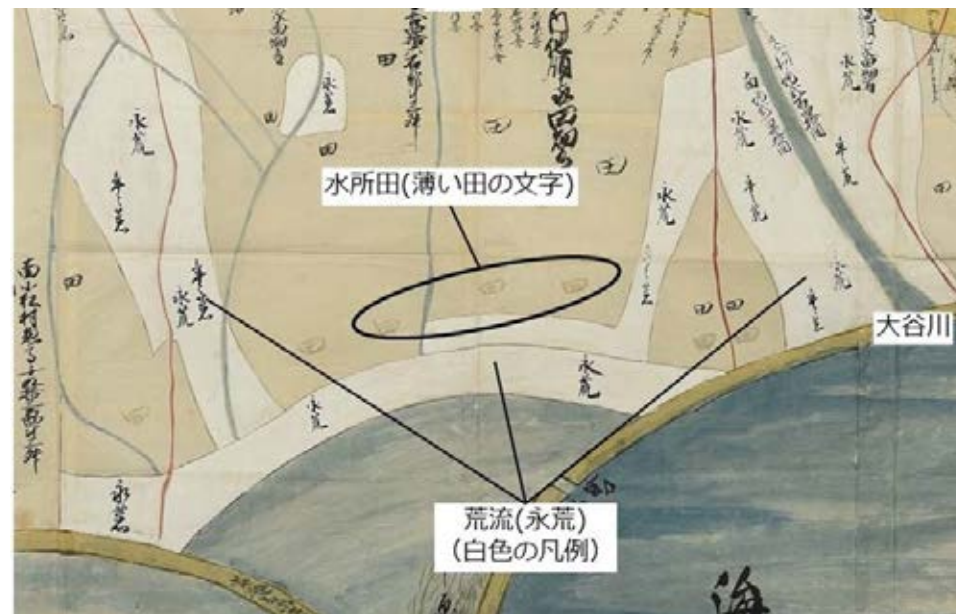
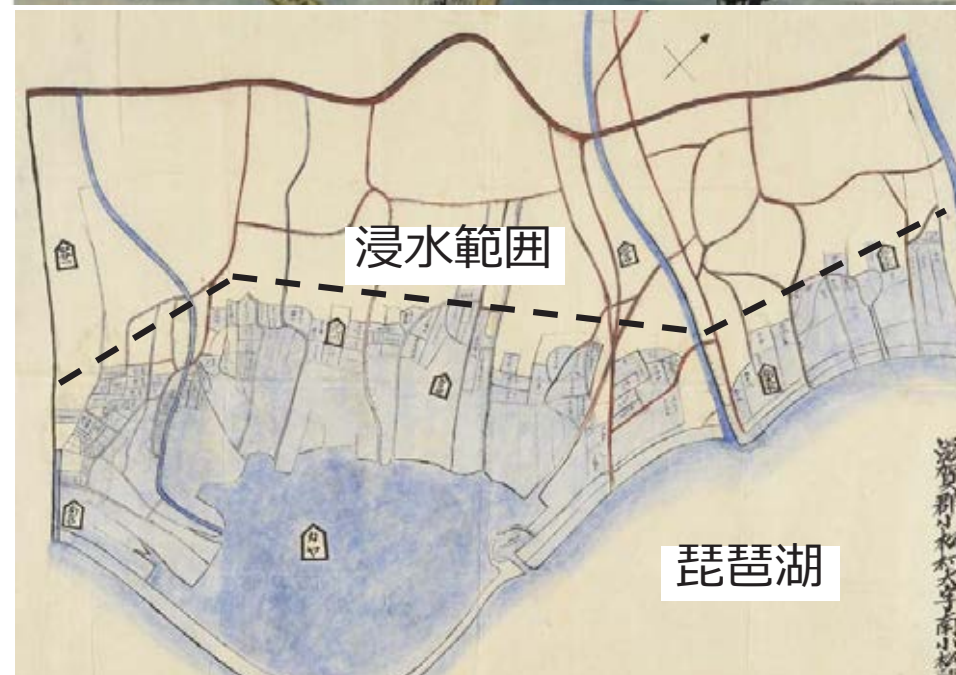
最も浸水被害の大きかった明治29年水害の絵図

安藤・深町ら (2020) 大津市南小松の絵図に基づく江戸期から明治初期までの土地利用と災害対応

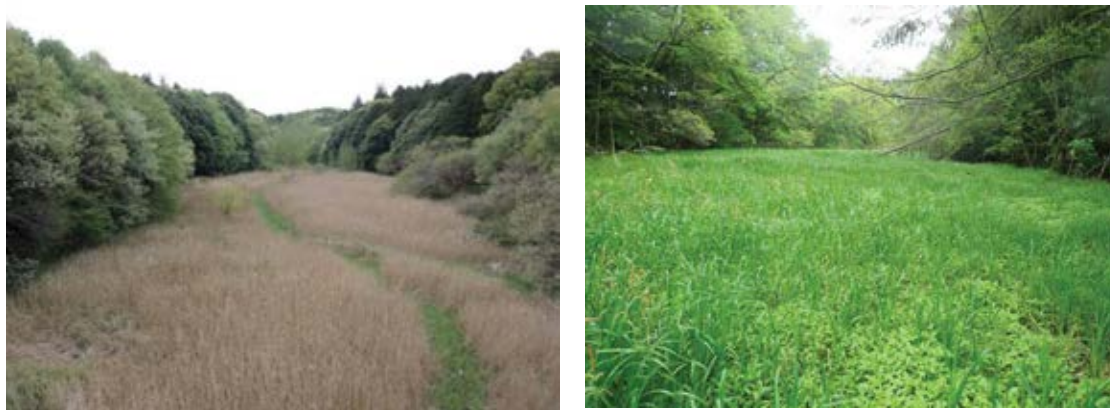
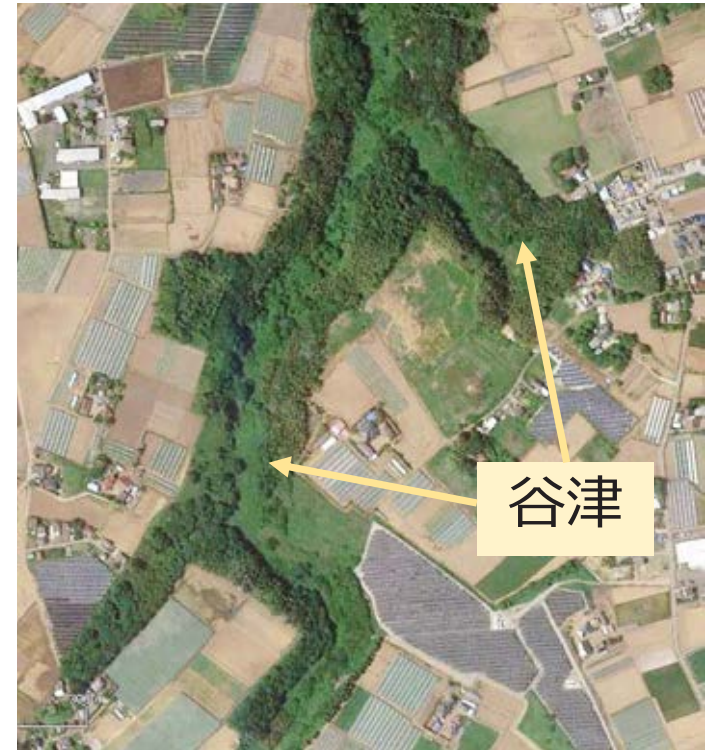
**谷津**（台地辺縁の小規模な谷）は豊富な**湧水**に支えられ、かつては稲作の中心地であった。

1960年代の印旛沼干拓事業後、稲作の中心は谷津から沼周辺の平野部へと移行し、谷津の**耕作放棄**が進行した。

1970年代以降、ニュータウン開発等により地形改変が進行し、谷津そのものが減少した。しかし現在でも印旛沼流域全体で**約600の谷津が残存**しており、そのほとんどは耕作放棄地になった。

千葉県印旛沼流域の谷津

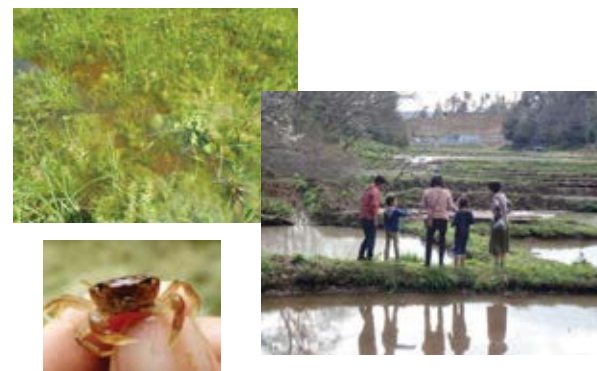
ホトケドジョウ、アカガエルなど**絶滅危惧種の生息**や、放棄水田の湿地化による水生昆虫多様性の有意な向上を確認した。コロナ禍下における少人数での自然体験など、湿地化された耕作放棄地が**地域の貴重な空間**になっている。
