# 図 4.16 令和元年台風 19 号による山地災害箇所抽出解析に使用した光学衛星画像

### (1)解析手法1による光学衛星画像解析結果

## 図 4.17 台風 19 号宮城県丸森町 解析手法 1 解析結果

## 図 4.18 台風 19 号宮城県丸森町 解析手法 2 解析結果

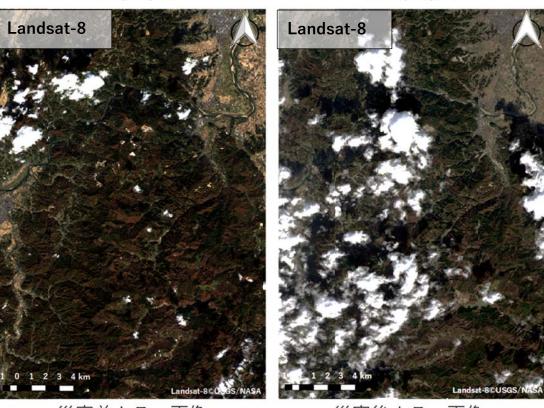
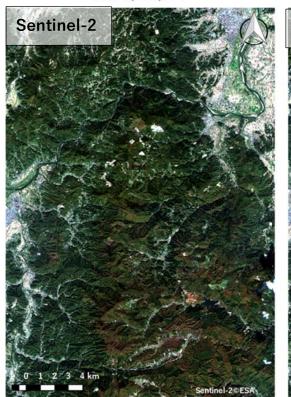
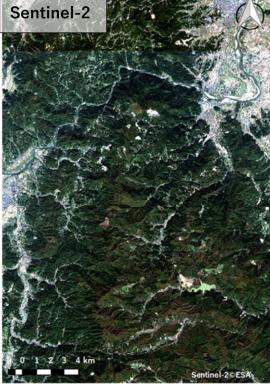
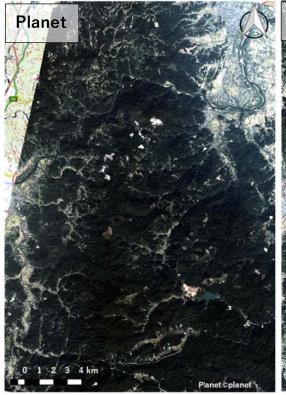
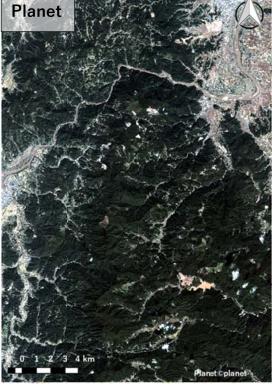
災害前カラー画像 2017/11/15

災害前カラー画像 2019/11/21

災害前カラー画像 2018/11/04

災害後カラー画像 2019/11/09

災害前カラー画像 2019/10/02

災害後カラー画像 2019/10/16

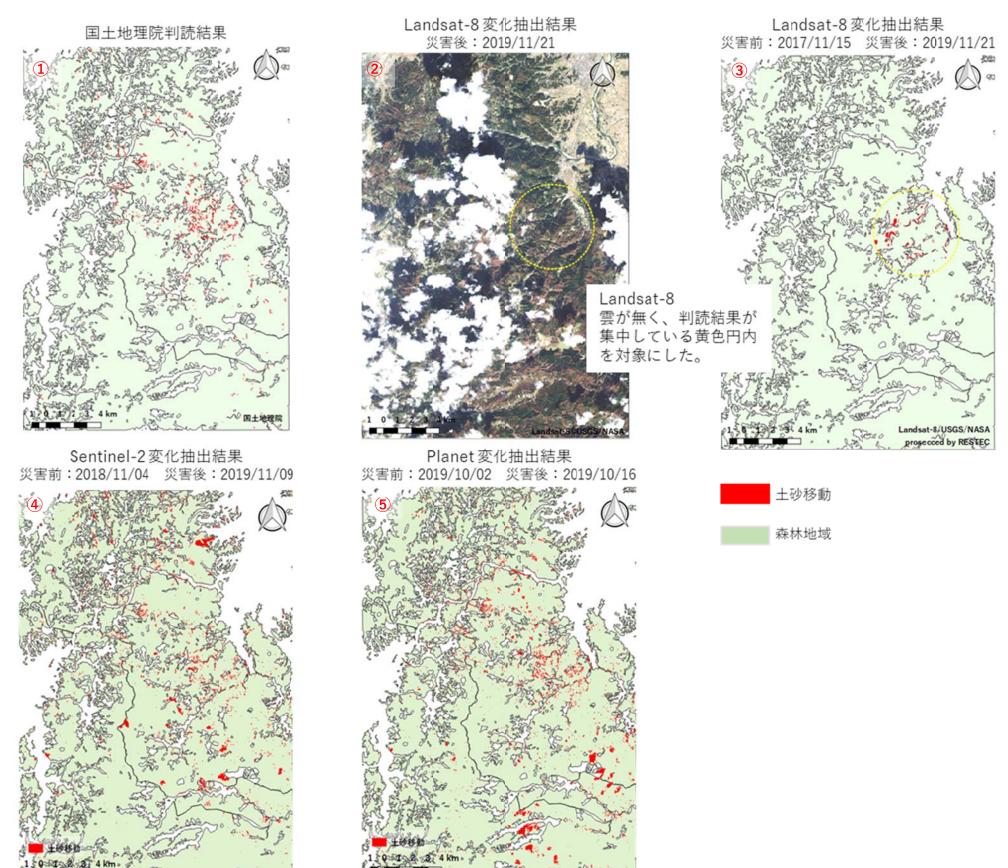
図 4.17 は令和元年台風 19 号による山腹崩壊、土砂移動について、被害が大きかった宮城県丸森町を対象に手法 1 を用いて変化抽出をした結果である。

①は、国土地理院が航空写真判読を行った土砂移動箇所図、②は、Landsat-8(30m/画素)のカラー画像で、③は、変化抽出結果である。②に見られるとおり、災害発生後の画像はいずれも雲の多い画像が多く、解析に適する画像が撮像される機会を待つ必要があった。しかしながら、解析に用いた11月21日以降は、植生の状況が違い、積雪期を迎えることから、解析画像として山地災害箇所以外の変化を抽出する割合が多くなることが考えられた。このため、Landsat-8 画像の解析には、②に黄色円で示した雲のない範囲を対象として検証することとした。この箇所は、五福谷川の流域にあたり、土砂流出が著しく、下流の平野部では土砂・洪水氾濫が発生し広い範囲で被害が生じた地区を含んでいるため、解析対象として適している。③は、比較検証対象の円内の変化抽出結果で、①に比べて小さい変化域の抽出箇所が少ない。

④は、Sentinel-2 画像(10m/画素)を用いた変化抽出結果で、①に比べやや過剰に変化域の抽出が行われている。比較的大きな面積の変化域は、災害後の画像に雲がかかっていた範囲と考えられる。解析に使用した画像と比較することで、このような誤抽出箇所を排除することができる。そのような変化箇所を除くと、概ね国土地理院の判読結果に近い結果が得られているものと考えられる。

⑤は、Planet 画像(3m/画素)を用いた変化抽出結果で、災害発生後の画像に 10 月 16 日に撮像された画像を用いた結果である。これも、Sentinel-2 と同じ傾向が認められた。比較的大きな面積の変化域は、災害後の画像に雲がかかっていた範囲と考えられる。解析に使用した画像と比較することで、このような誤抽出箇所を排除することができる。そのような変化箇所を除くと、概ね国土地理院の判読結果に近い結果が得られているものと考えられる。

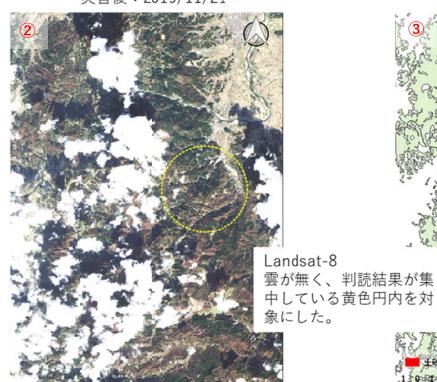
Landsat-8 カラー画像 災害後:2019/11/21

①は、国土地理院が航空写真判読を行った土砂移動箇所図、②は、Landsat-8(30m/画素)のカラー画像で、③は、その変化抽出結果である。②に見られるとおり、災害発生後の画像はいずれも雲の多い画像が多く、解析に用いた11月21日以降は、植生の状況が違い、積雪期を迎え解析画像として、山地災害箇所以外の変化を抽出する割合が多くなることが考えられた。このため、Landsat-8画像の解析には、②に黄色円で示した雲のない範囲を対象として検証することとした。この箇所は、五福谷川の流域にあたり、土砂移動が著しく、下流の平野部では土砂・洪水氾濫が発生し広い範囲で被害が生じた地区を含んでおり、解析対象範囲としては適切である。

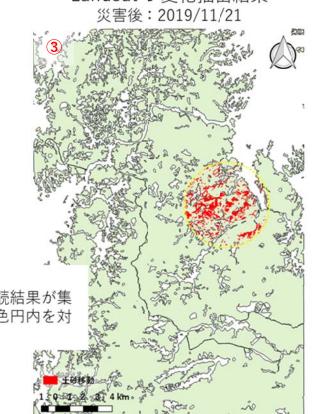
Landsat-8 変化抽出結果

②を用いた解析結果③は、①に比べて著しく過剰に抽出されている。①で抽出されている土砂移動域は、ほぼすべて抽出されているものと考えられる。本検討では、黄色円内のみの解析結果であるが、仮に、解析対象範囲において①で抽出されている土砂移動域周辺に今回の結果のような抽出結果が得られているとすれば、著しく過剰であっても漏れ無く抽出されるということから有効であるといえる。

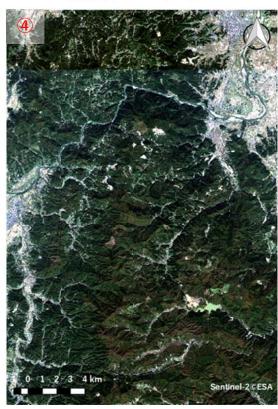
Sentinel-2 カラー画像 災害後:2019/11/09

④は、変化抽出に用いた Sentinel-2(10m/画素)のカラー画像で、⑤は、その変化抽出結果である。①に比べ過剰に変化域の抽出が行われている。比較的大きな抽出範囲は、人工改変による裸地に相当する。それ以外の比較的小さな抽出箇所も数多く抽出されており、①で抽出された箇所の多くが含まれている。

数箇所、線状に繋がる変化抽出域が確認される。④と比較すると、河川沿いに位置することが確認され、道路を抽出しているものと考えられる。これは、クラスタリング後における教師データの精度に課題があると考えられる。
