西田堰及び四王天堰の撤去に係る  
施工計画及び仮設計画

3. 荒川中部地区

### 3.1.2 西田堰及び四王天堰の概要

### 3.2 現地調査

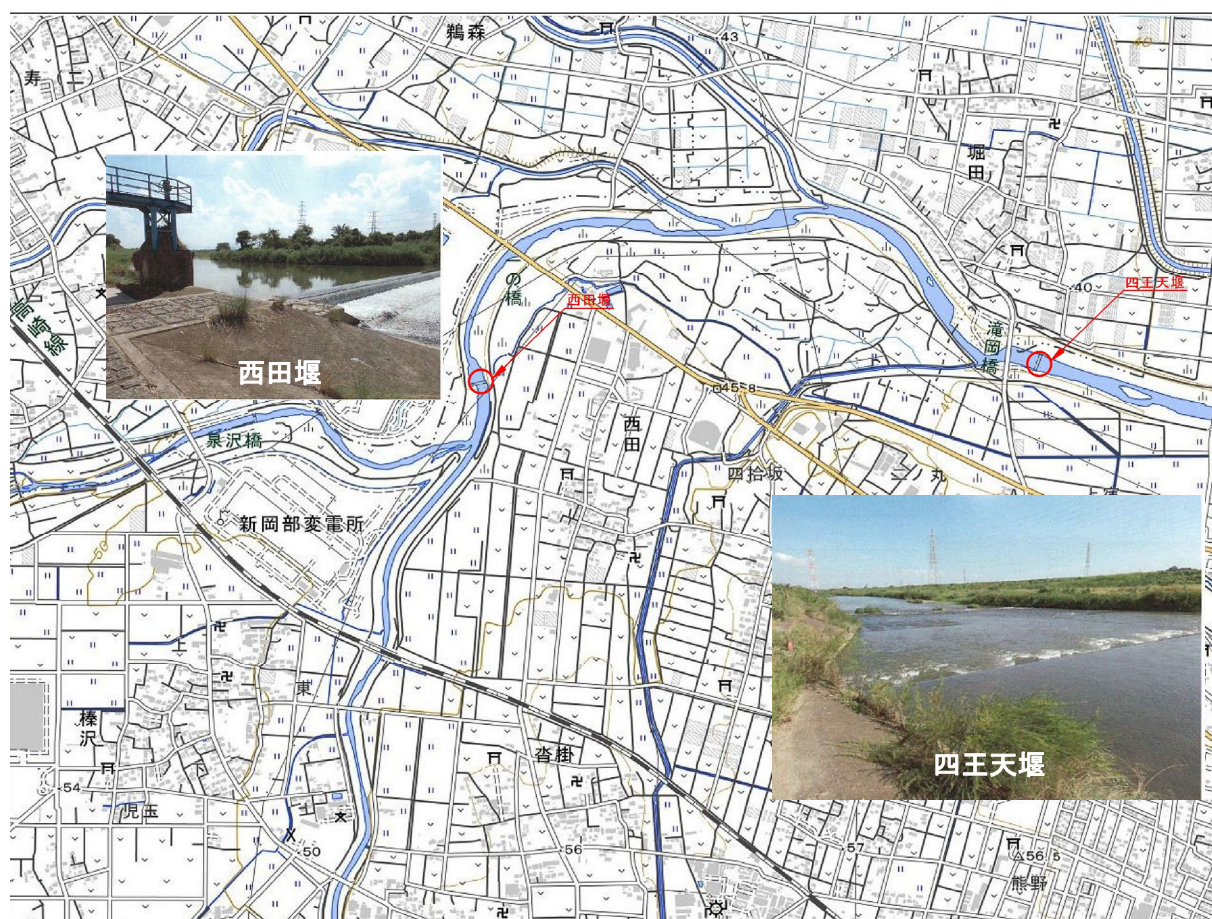
図 3.1.2.1 西田堰及び四王天堰 位置図

西田堰及び四王天堰は、利根川水系一級河川小山川に設置され、荒川中部土地改良区が管理している。国営かんがい排水事業「荒川中部地区」に基づく用水再編に伴い、西田堰及び四王天堰は撤去される計画となっている。

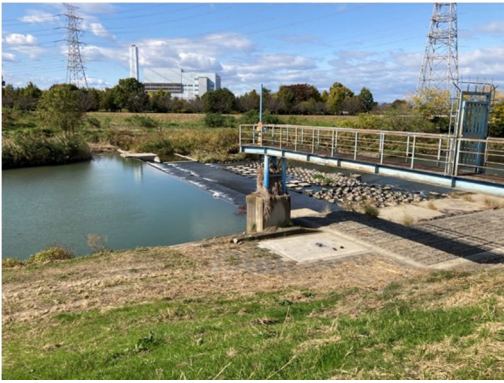
| 現場写真 | 確認事項 |
|---|---|
| <p data-bbox="389 591 676 622">西田堰① 頭首工外観</p> | <ul style="list-style-type: none"> <li>○昭和 41 年造成</li> <li>○取水ゲート、管理橋及び取水樋管を撤去する計画</li> </ul> |

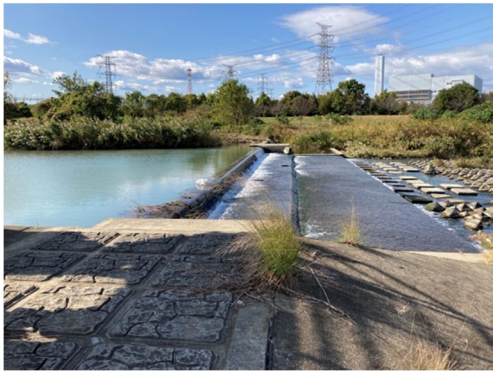
| 現場写真 | 確認事項 |
|---|---|
| <p data-bbox="363 1021 686 1052">西田堰② 頭首工（近影）</p> | <ul style="list-style-type: none"> <li>○上流側水深は 2 m 程度とのこと</li> <li>○水深が深いため大型土のうによる仮締切設置を行う場合、潜水土など水中での施工に配慮した検討を要する</li> </ul> |

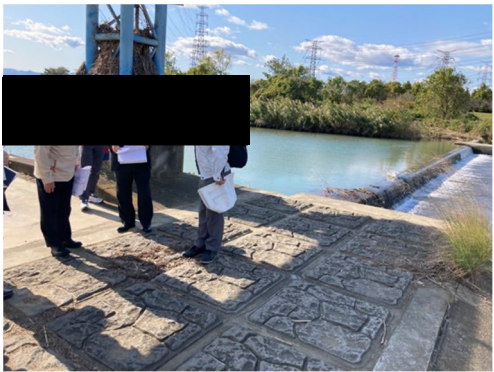
| 現場写真 | 確認事項 |
|---|---|
| <p data-bbox="376 1453 676 1485">西田堰③ 護床ブロック</p> | <ul style="list-style-type: none"> <li>○一部護床工については撤去・復旧を行う計画</li> </ul> |

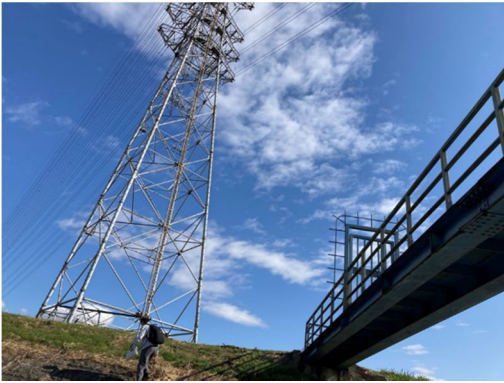
| 現場写真 | 確認事項 |
|---|---|
| <p data-bbox="363 1939 699 1971">西田堰④ 鉄塔及び高架線</p> | <ul style="list-style-type: none"> <li>○右岸側に鉄塔及び高架線が隣接</li> <li>○高架線は堤防上で高さ 37m 程度</li> <li>○クレーン等重機選定の際は鉄塔および高架線との離隔に留意が必要</li> </ul> |

- ・鉄塔及び高架線との離隔の確保を踏まえたクレーン等の重機の設定が必要
- ・樋管撤去時には護岸工の一部取り壊しを行うため、復旧方法の検討が必要

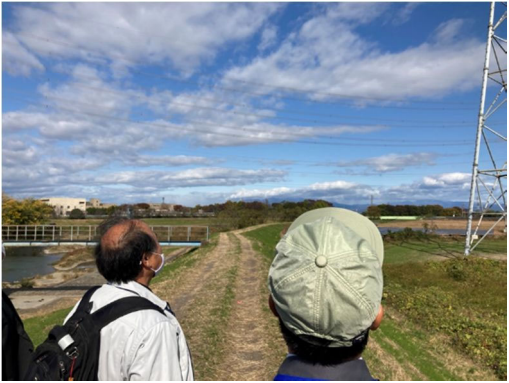
| 現場写真 | 確認事項 |
|---|---|
| <p>西田堰⑤ 小山川右岸堤防道路</p> | <ul style="list-style-type: none"> <li>○堤防道路を工事用道路として利用</li> <li>○本年度中にサイクリングロードとして整備される予定であり、堰撤去期間中は利用者の通行停止や迂回路の提示等を行う必要がある</li> </ul> |

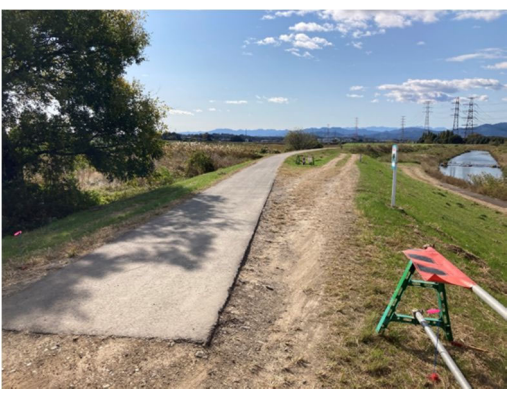
| 現場写真 | 確認事項 |
|---|---|
| <p>西田堰⑥ サイクリングロード</p> | <ul style="list-style-type: none"> <li>○上流側の既設サイクリングロード</li> </ul> |

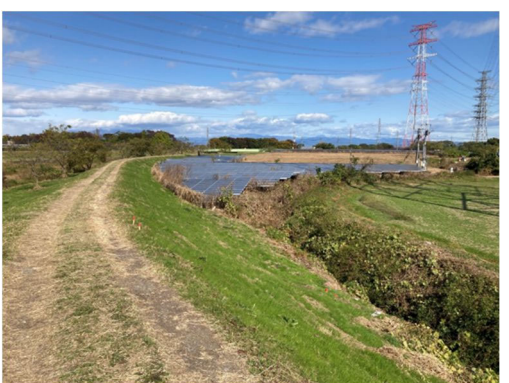
| 現場写真 | 確認事項 |
|---|---|
| <p>西田堰⑦ 右岸側堤防道路</p> | <ul style="list-style-type: none"> <li>○太陽光パネルが隣接する</li> <li>○工事用車両の通行による影響の有無等について検討が必要</li> </ul> |

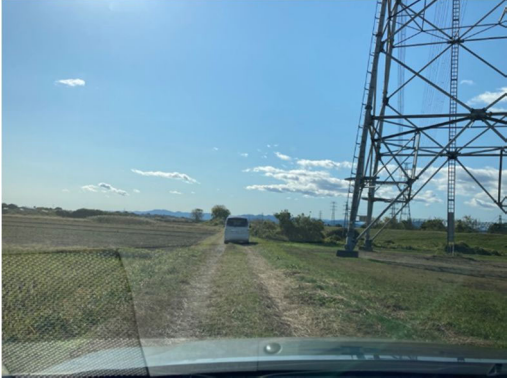
| 現場写真 | 確認事項 |
|---|---|
| <p>西田堰⑧ 既設道路</p> | <ul style="list-style-type: none"> <li>○鉄塔に隣接する既設道路</li> <li>○幅員が狭く工事用車両の通行困難なおそれがある</li> <li>○離合場所やガードマン配置の検討が必要</li> </ul> |

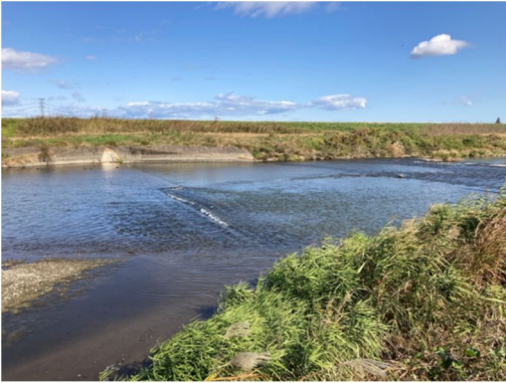
| 現場写真 | 確認事項 |
|---|---|
| <p data-bbox="405 591 639 622">四王天堰①（外観）</p> | <ul style="list-style-type: none"> <li>○転倒ゲートが機能していない状況</li> <li>○転倒堰本体の扉体戸当り金物撤去し、窪みが生じる箇所はコンクリート充填で補強する計画</li> <li>○護床工および護岸工は存置する計画</li> </ul> |

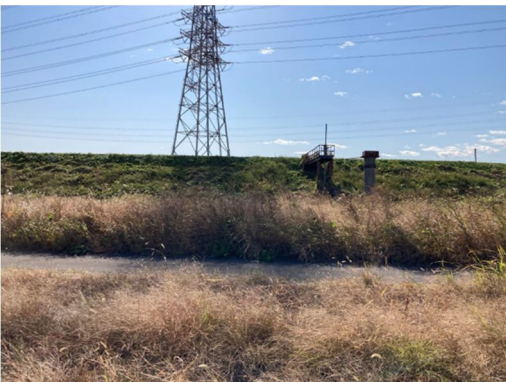
| 現場写真 | 確認事項 |
|---|---|
| <p data-bbox="389 1023 655 1055">四王天堰②（管理橋）</p> | <ul style="list-style-type: none"> <li>○管理橋</li> <li>○鉄塔は堤防開削部からの離隔がとれている。</li> </ul> |

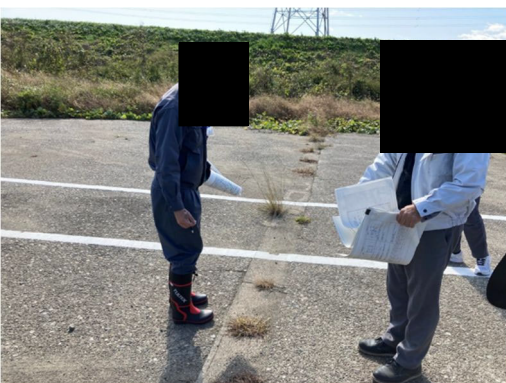
| 現場写真 | 確認事項 |
|---|---|
| <p data-bbox="389 1456 655 1487">四王天堰③（油圧管）</p> | <ul style="list-style-type: none"> <li>○油圧管がボックス内に設置されている</li> <li>○撤去時は油漏れに留意する必要がある</li> </ul> |

- ・滝岡橋の桁下高さを踏まえた重機等の搬入方法、重機や工事用車両の選定、工程計画の策定が必要
- ・重機搬送等のために滝岡橋直下のサイクリングロードの掘削が必要となるのであれば、設計段階において道路管理者との事前協議が必要
- ・油圧管の撤去時には油漏れ防止対策について検討が必要
- ・仮設ヤードにおいては現在も営農が行われており、工事実施年度における営農継続を許容するのであれば、それを踏まえた工程計画を検討する必要

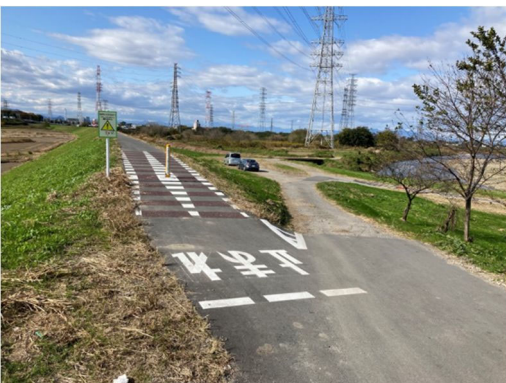
| 現場写真 | 確認事項 |
|---|---|
| <p data-bbox="304 1926 740 1957">四王天堰④（サイクリングロード）</p> | <ul style="list-style-type: none"> <li>○工事用道路として利用予定の堤防道路には既にサイクリングロードが設置済みとなる</li> </ul> |

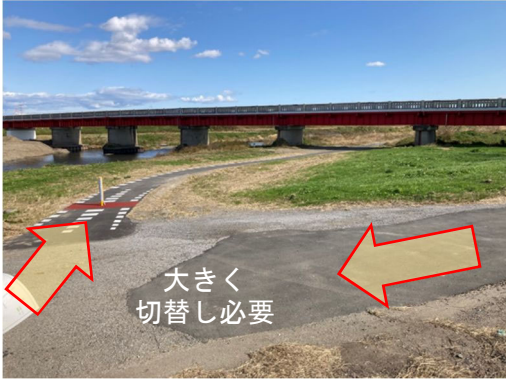
| 現場写真 | 確認事項 |
|---|---|
| <p data-bbox="363 589 699 622">四王天堰⑤（工事用道路）</p> | <p data-bbox="810 208 1315 320">○工事用道路予定地は、工事用車両が堤外地（川表側）に進入するためには大きく切り返しが必要</p> |

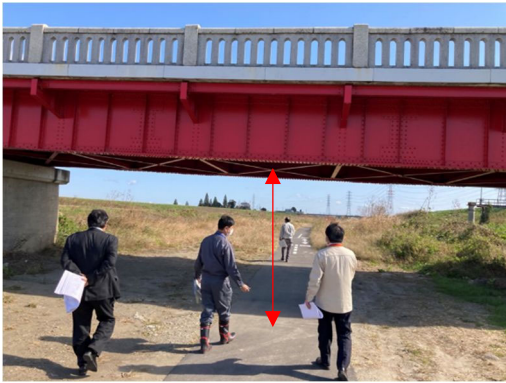
| 現場写真 | 確認事項 |
|---|---|
| <p data-bbox="389 1021 660 1055">四王天堰⑥（滝岡橋）</p> | <p data-bbox="810 640 1315 752">○滝岡橋の桁下高さが低く、工事用車両及び重機の選定等に影響する</p> <p data-bbox="810 763 1315 931">○施工箇所が滝岡橋下流であり、重機をトレーラーに載せたまま通過できないため、橋の上流側で重機を降ろし、自走させることも考えられる</p> <p data-bbox="810 943 1315 1010">○滝岡橋の桁下と路面との離隔距離は約 3.0m</p> |

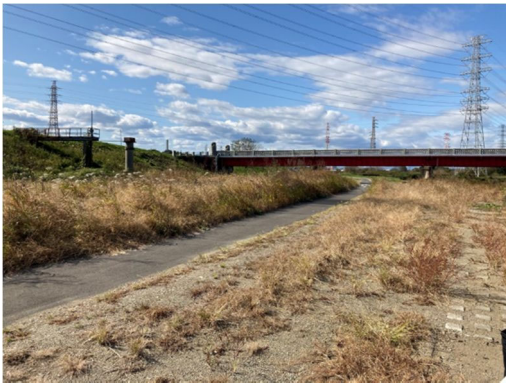
| 現場写真 | 確認事項 |
|---|---|
| <p data-bbox="389 1453 660 1487">四王天堰⑦（右岸側）</p> | <p data-bbox="810 1072 1203 1106">○右岸下流側から滝岡橋を望む</p> |

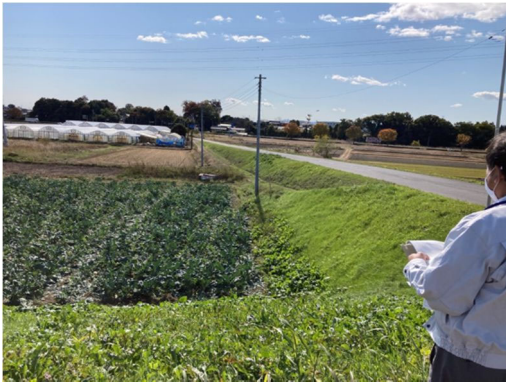
| 現場写真 | 確認事項 |
|---|---|
| <p data-bbox="319 1886 724 1919">四王天堰⑧（仮設ヤード予定地）</p> | <p data-bbox="810 1505 1171 1572">○現在も営農されている状況（ブロッコリー）</p> |

- ・2 ヶ年施工であるため、大型土のうの使いまわしを考慮して耐候性型を使用
- ・橋桁高さが低く、工事用車両の通行や重機等の搬送方法が課題
- ・仮設ヤード予定地では現在も営農が行われているため、営農補償を含めた早期の用地協議が必要
