#### 4.1 令和元年房総半島台風（台風第15号）の災害

## 4.2 令和元年東日本台風（台風第 19 号）の災害

## 令和元年山地災害の実態

発行：林野庁 森林整備部 治山課 山地災害対策室  
制作：国土防災技術株式会社

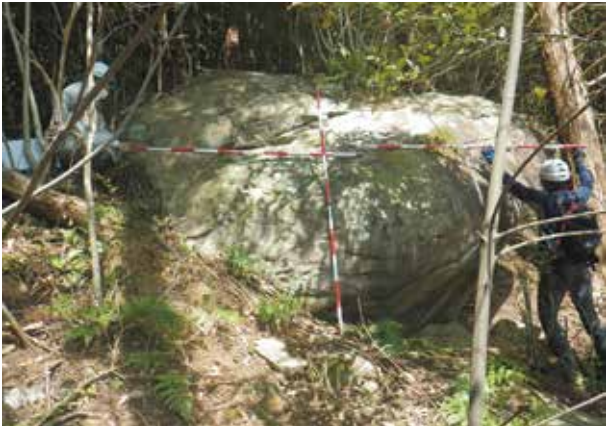
熊本県葦北郡津奈木町大字福浜柳迫地区

- ① 今回の調査で確認した崩壊地の多くは、深層崩壊よりも浅く、表層崩壊（1～2m）よりも深い崩壊深（5m以上）であり、規模としては中規模な崩壊であったと考えられる。
- ② これは地形・地質・植生・降雨の影響によるものと思われ、崩壊地には、破碎帯の存在・風化の進行・崖錐堆積物
