# 風倒被害森林における令和2年7月豪雨による拡大崩壊の検証調査 資料

国土防災技術株式会社

調査対象箇所一覧表

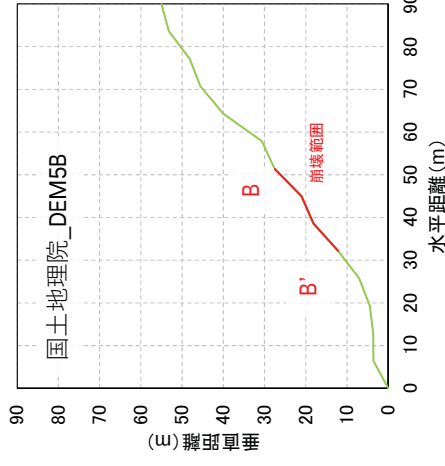
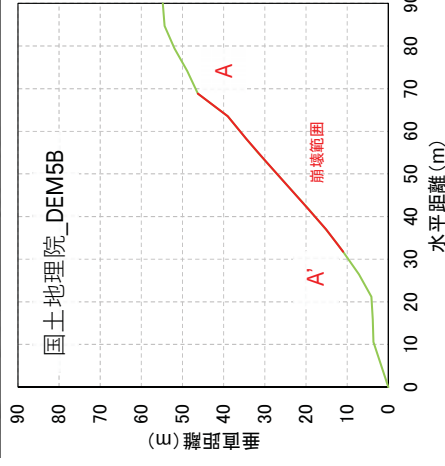
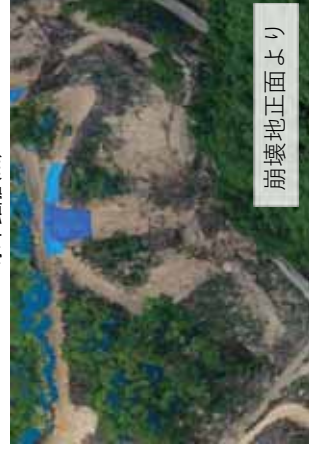
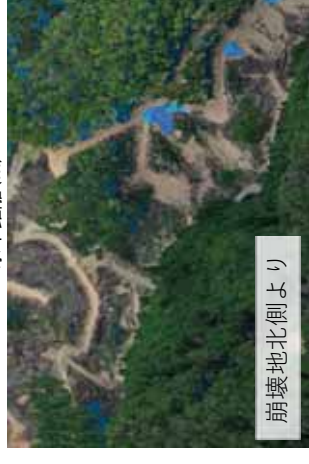
メランジュ基質（付加コンプレックス）

アベマキ・コナラ林

斜面勾配：A崩壊：41°，B崩壊：39°（発生区間の見通し角）

斜面形状：平衡

崩壊斜面長：A崩壊：40 m，B崩壊：26 m

崩壊幅：A崩壊：5 m ～ 13 m，B崩壊：14 m

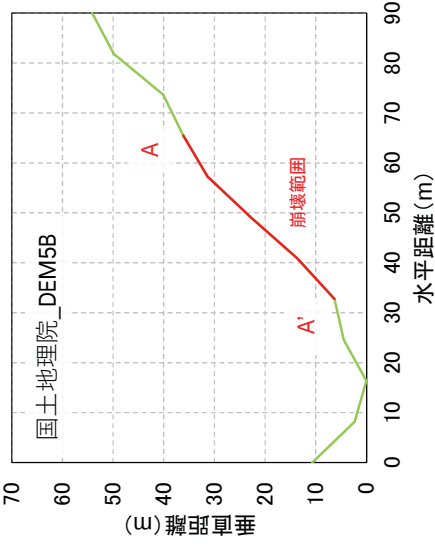
崩壊地正面より

**地質：**  
メラングジュ基質（付加コンプレックス）

**植生：**  
スギ・ヒノキ等植林

**斜面勾配：**42°（発生区間の見通し角）

**斜面形状：**平衡

**崩壊斜面長：**31 m

**崩壊幅：**13 m ～ 22 m

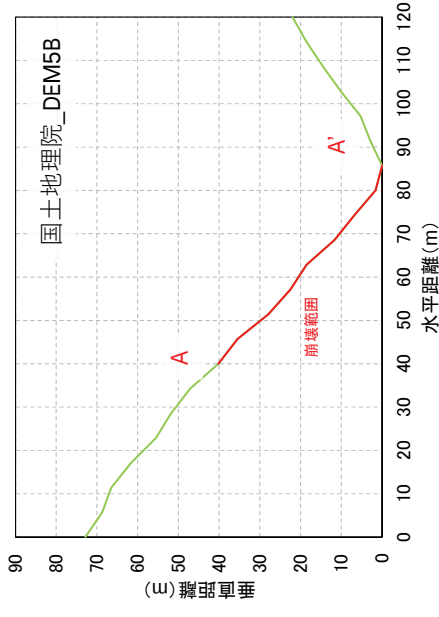
崩壊地正面より

メラングジュ基質（付加コンプレックス）

スギ・ヒノキ等植林，末端河川沿いはアベマキ・コナラ林

斜面勾配：41°（発生区間の見通し角）

斜面形状：凹形

崩壊斜面長：45 m

崩壊幅：34 m ～ 65 m

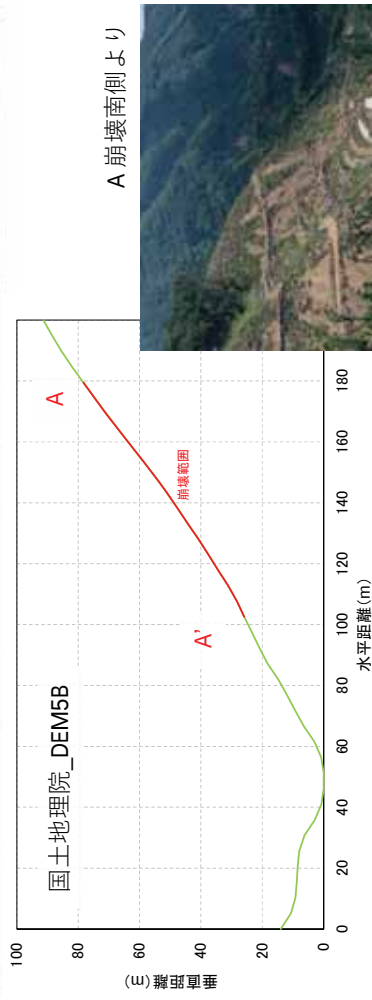
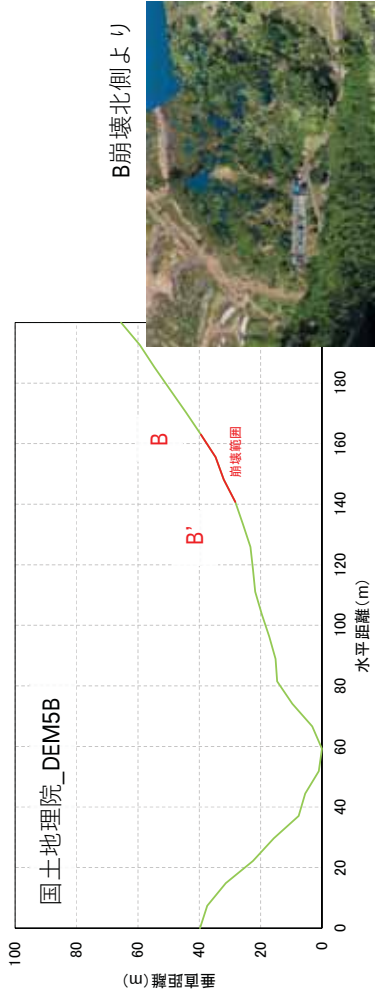
メラングジュ基質（付加コンプレックス）

**植生：**A崩壊上部の一部にアベマキ・コナラ林，大部分は下部はスギ・ヒノキ等植林，B崩壊はアベマキ・コナラ林他

**斜面勾配：**A崩壊：34°，B崩壊：27°（発生区間の見通し角）

**斜面形状：**A崩壊：平衡，B崩壊：凹形

**崩壊斜面長：**A崩壊：96 m，B崩壊：25 m

**崩壊幅：**A崩壊：10 m～22 m，B崩壊：7～10 m

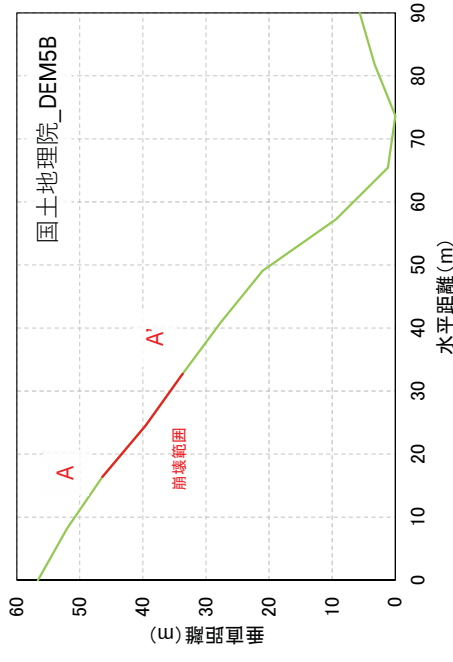
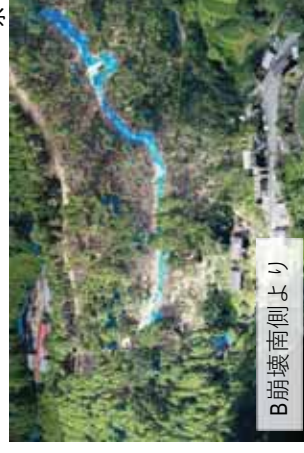
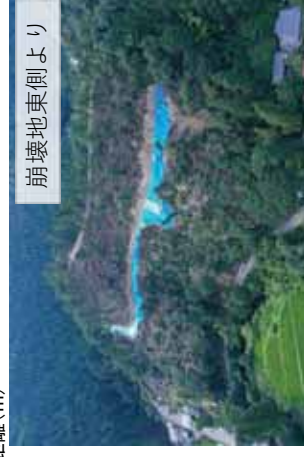
メラングジュ基質（付加コンプレックス）

アベマキ・コナラ林

斜面勾配：38°（発生区間の見通し角）

斜面形状：平衡

崩壊斜面長：17 m

崩壊幅：18 m ～ 35 m

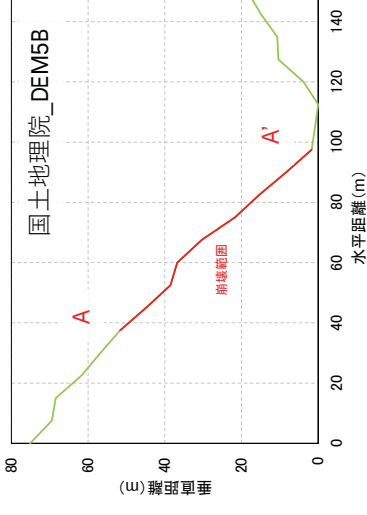
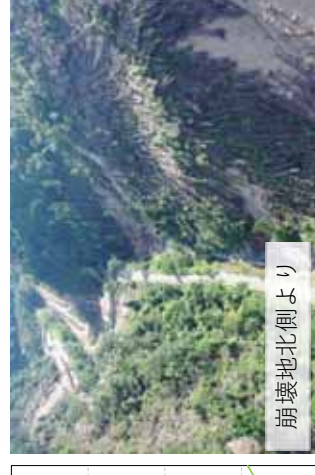
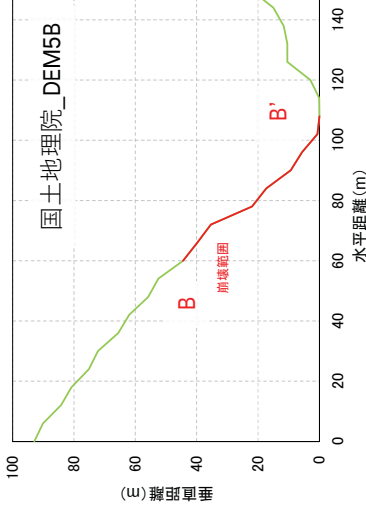
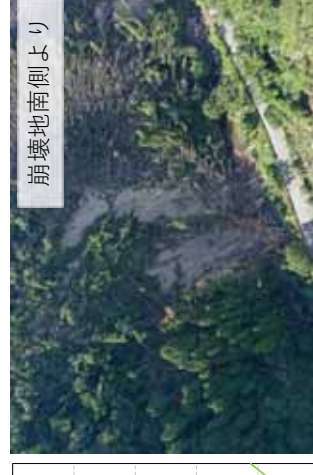
メラングジュ基質（付加コンプレックス）

植生：A崩壊上部はアベマキ・コナラ林，斜面中～下部はスギ・ヒノキ等植林，B崩壊はスギ・ヒノキ等植林

斜面勾配：A崩壊：39°，B崩壊：43°（発生区間の見通し角）

斜面形状：平衡

崩壊斜面長：A崩壊：59 m，B崩壊：45 m

崩壊幅：A崩壊：15 m，B崩壊：28 m～32 m

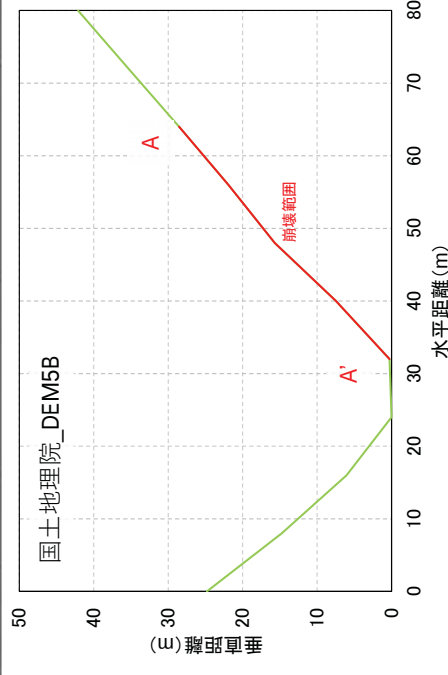
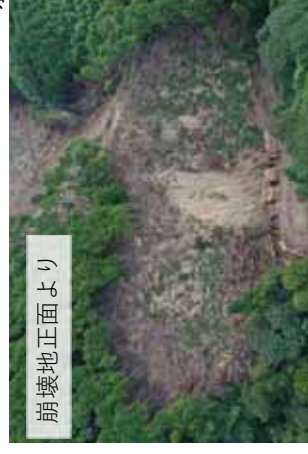
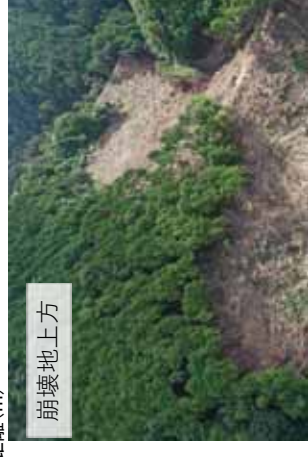
メラングジュ基質（付加コンプレックス）

植生：スギ・ヒノキ等植林，

末端部道路沿いはアベマキーコナラ林

斜面勾配：41°（発生区間の見通し角）

斜面形状：凹形

崩壊斜面長：33 m

崩壊幅：11 m ～ 24 m
