### 3. 衛星画像サンプル調査

#### 3.1. 調査方法

小規模林地開発行為に係る実態調査により災害発生した事例が所在する地域森林計画区において、伐採届により開発が行われた箇所について、災害等の発生状況を開発前後の衛星画像を用いて確認した。

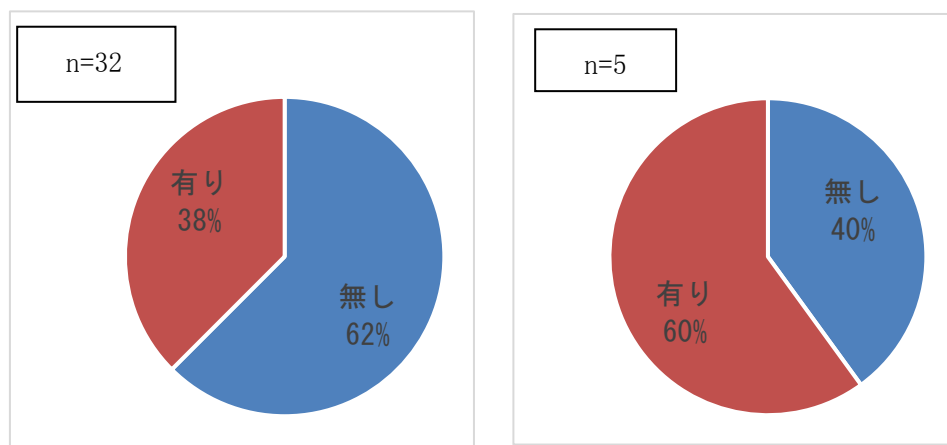
図 3.8 防災施設の有無 左:画像調査対象事例 右:災害発生事例

調査対象事例全体では、防災施設有りは38%、無しは62%。このうち、太陽光発電施設については、防災施設有りは10件、無しは8件、不明は12件であり、図3.8左図の事例全体の傾向と同等であった。一方、災害発生事例において、防災施設有りは60%、無しは40%であった。
