## 4. 現地調査計画の作成

### 4.1. 現地調査地の選定

#### 4.1.2. 舞鶴市三浜の水質保全施設

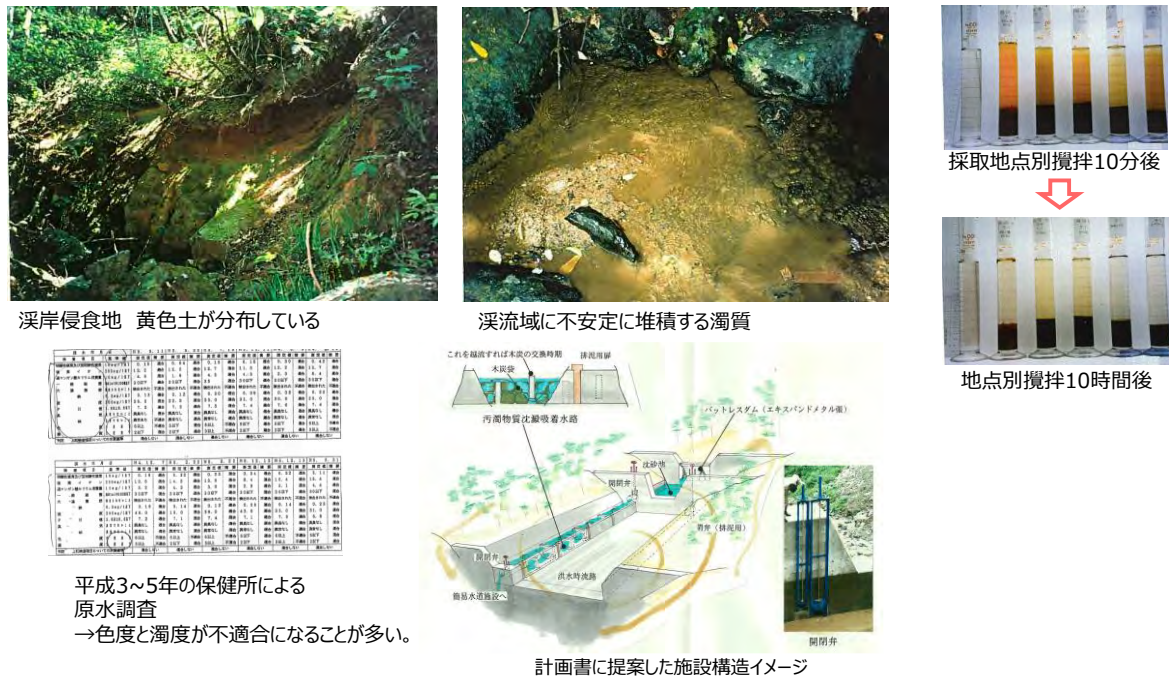
図 4.3 施設計画当時の調査(平成6年度全体計画より抜粋)

図 4.3 は、平成 6 年度の水質保全特別対策治山事業における全体計画調査の抜粋である。日本森林技術協会(当時は日本林業技術協会)が調査計画を作成しており、25 年前の資料ではあるが、計画書が保存されていた。その資料には、当時の調査対象地における下流保全対象の状況と、上流部の森林及び渓流域の荒廃状況が記録されている。

濁水の発生源は、地すべり地形を渓流水が流下する際、溪岸侵食された土砂が溪床に不安定に堆積し、降雨のたびに再移動を繰り返し濁水化している状況が示されている。

対策の基本方針として、下層植生が消失した薪炭放置林の森林整備とともに、水質保全施設を計画している。図 2.9 において示した京都市山科区の水質保全施設の構造をベースに、水質を改善すべき濁水を分流し、木炭と流路内で強制的に接触させる空間構造を示している。木炭同士の隙間が濁質で閉塞した場合、木炭空間を透過せず越流することで、木炭の交換時期がわかり、かつ交換も地位住民で実行できるような構造をイメージ(図 4.3 参照)で示し、捕捉した濁質を分離除去するため維持管理を容易できる構造となっている。また、薪炭も、森林整備で得た木質資源を炭化することで資源の循環利用を目指している。

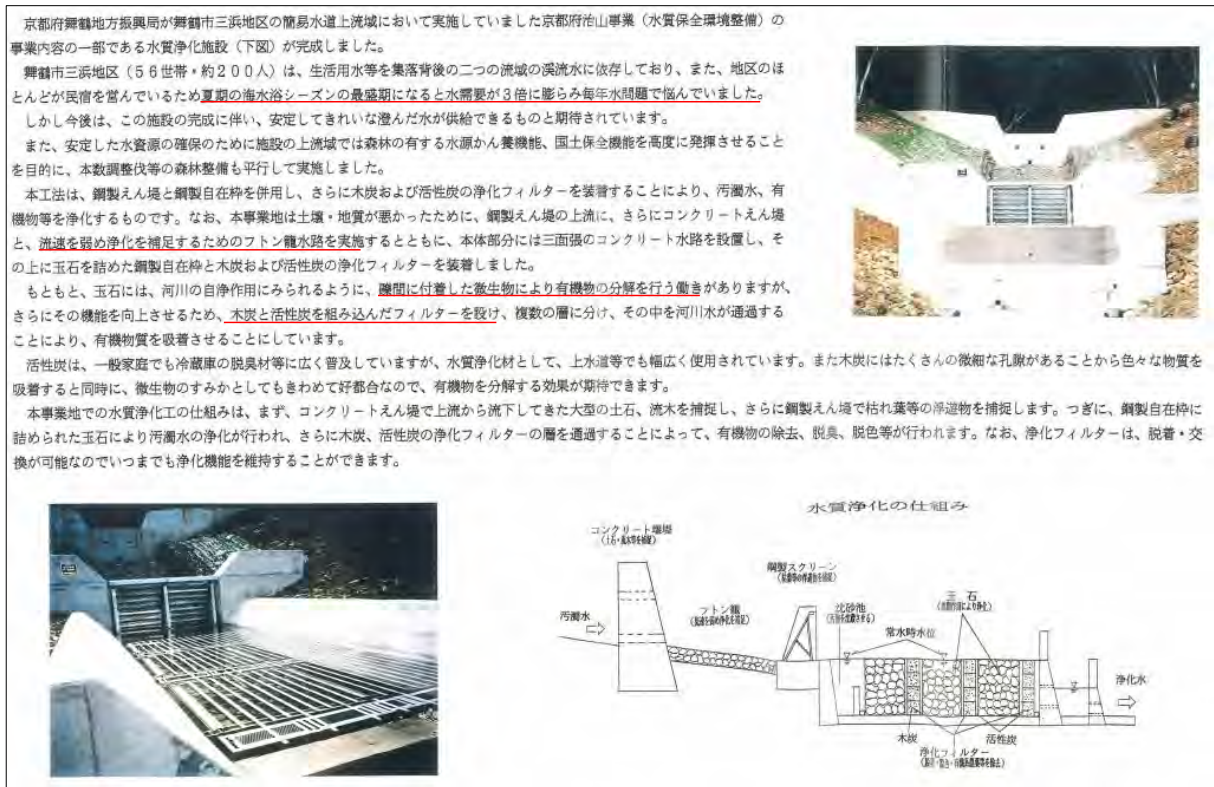
図 4.4 施設設計の目的と根拠<sup>7</sup>

当該全体計画をもとに、平成 7 年度に舞鶴市三浜の水質保全施設が施工された。設計者は京都府の林務技術職員であり、治山台帳には施工者とともに記録されている。関連資料の収集調査の結果、受益者である地域住民に向けた説明会資料が残存していた(平成 7 年度、図 4.4 参照)。この資料には、当該施設の目的や機能が明示されており、施設に対し当初期待されていた機能が発揮されているか評価できる状態にある。

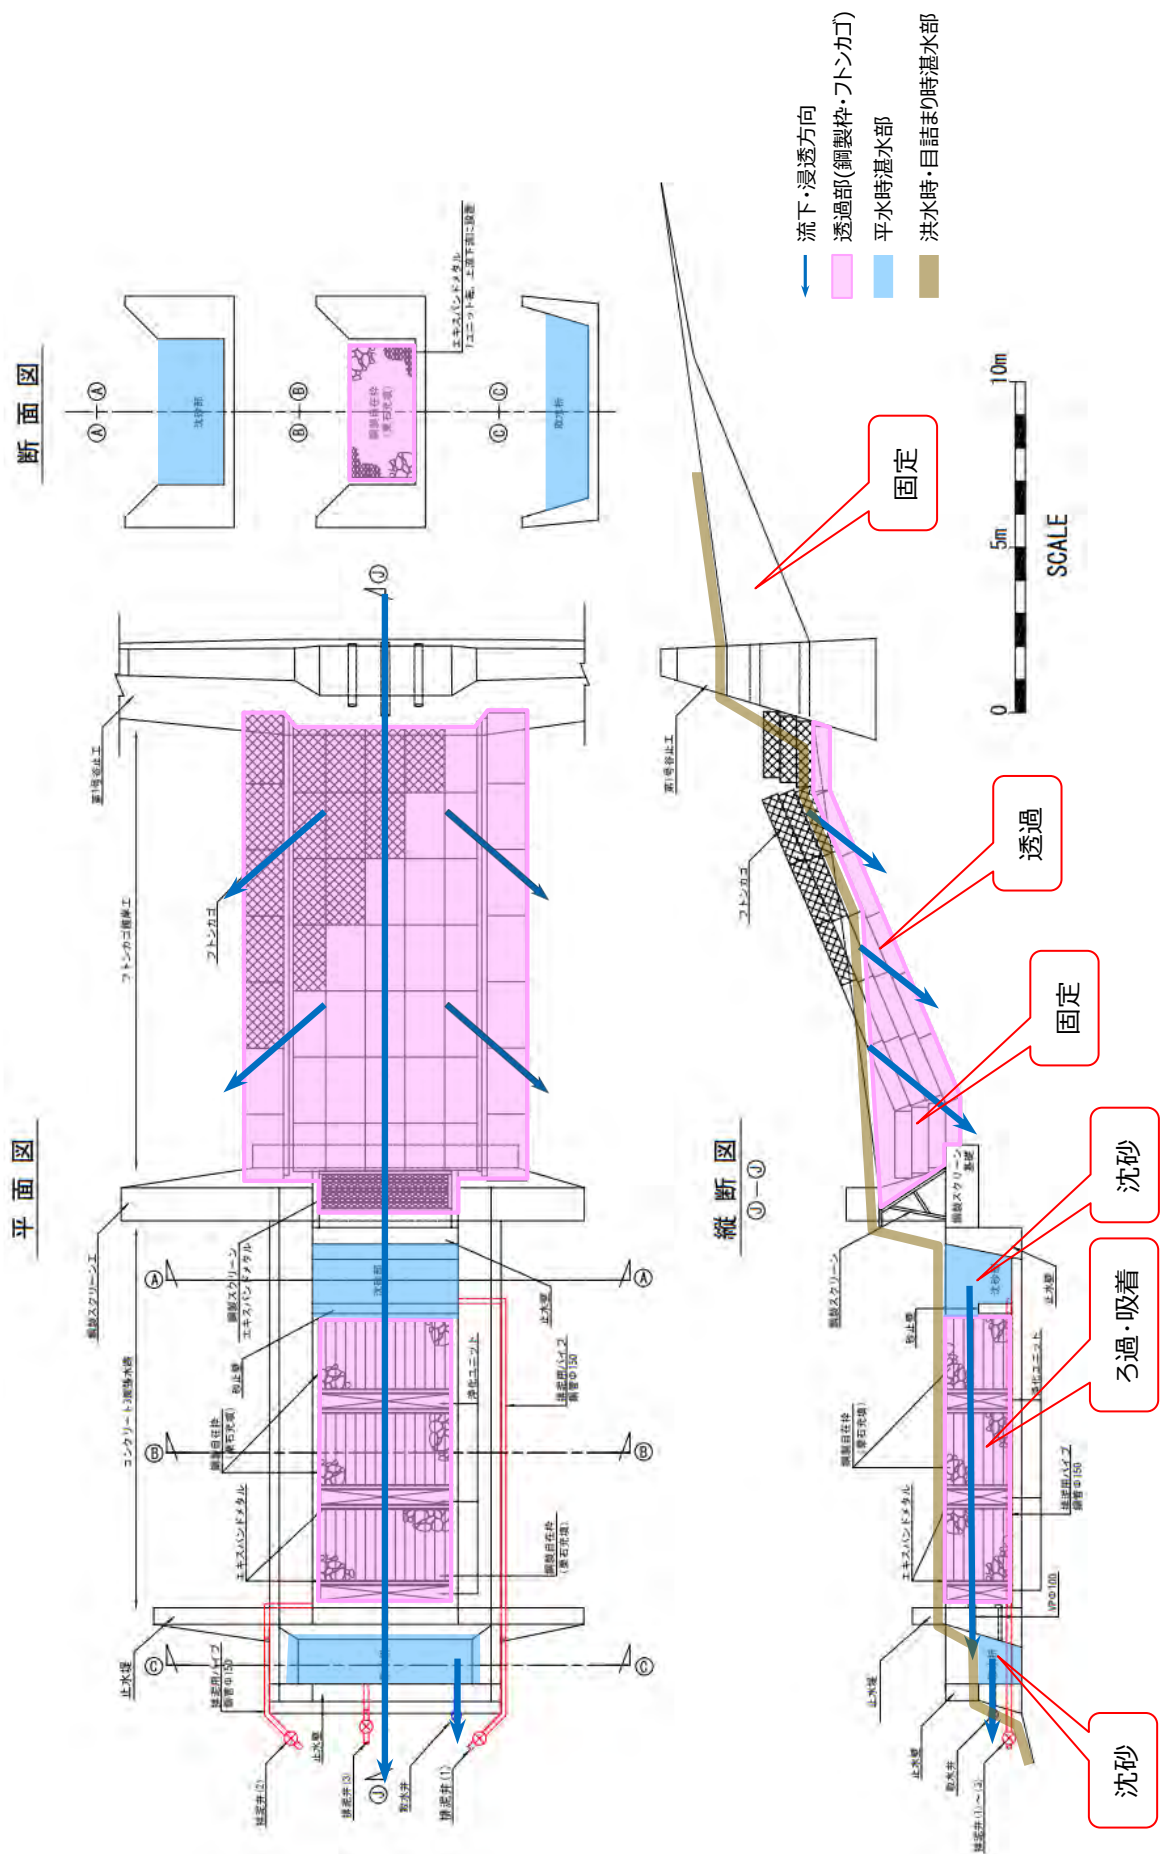
図 4.5 施設の構造と機能の明確化

京都府の治山台帳に示されていた構造図を図 4.5 に示す。構造は平成 3 年度や平成 4 年度に国有林において施工された水質保全施設と類似しており、それらをプロトタイプとして設計されていると想定される。図 4.4 の説明をもとに、期待される機能を発揮する位置を示す。上流から下流に表流水が流下するに従い、濁質の固定、透過、沈砂、吸着、透過、沈砂と、段階的に濁水を改善できる構造が配置されている。詳細に構造を検討すると、際立って維持管理に配慮された施設であることが判明した。排泥弁が 3 箇所設置され、沈砂した濁質を容易に排泥できるよう設計されており、濁質の固定・分離において、地域住民が大きな負担を負うことなく、その機能を維持できる構造となっている。この配慮は、全体計画をもとに工夫されたと考えられる。
