# 3.京都府-②.京都市山科(安祥寺国有林)

## (1) 概要

平成4年度の広域生活環境保全林整備事業において、水質保全施設と防火貯水池を確認した。いずれの施設も、生活環境保全林として整備された立地にあり、貯水池等保全タイプであるが、水質保全施設は濁水移動域における複合型施設(集水面積60.5ha)であり、防火貯水池は濁質発生域における沈砂型施設(集水面積19.5ha)に区分した。なお、当該地区の水質保全施設は舞鶴市三浜の水質保全施設のモデルであり、複合型施設のプロトタイプである。

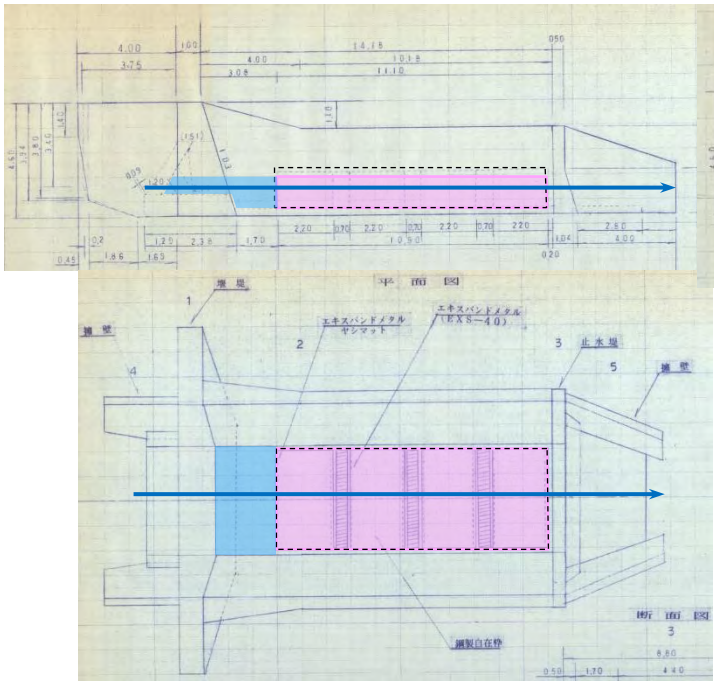
構造図

- ← 流下・浸透方向
- 透過部(鋼製柵)
- 洪水時・目詰まり時湛水部

平成5年に施工された水質保全施設。流水を石礫や木炭に接触・透過させることによって浄化を期待。湛水させるためにコンクリート3面張り水路を形成している。施工当時には止水堤に切欠はなく、施工後に機能発揮状況を考慮し、切欠を施工したと想定される。

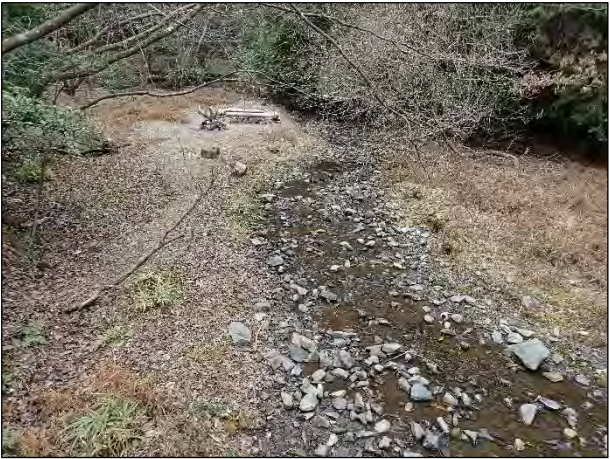
上流の保健休養空間

令和3年2月現在、鋼製枠の表面を渓流水が表流している。鋼製枠表面の土砂堆積状況を考慮し、現在は鋼製枠内を渓流水は透過してないと想定される。
