農業水利施設の機能保全の手引き  
「パイプライン」  
参考資料

「農業用パイプラインの事故の特徴と復旧工法  
の事例」

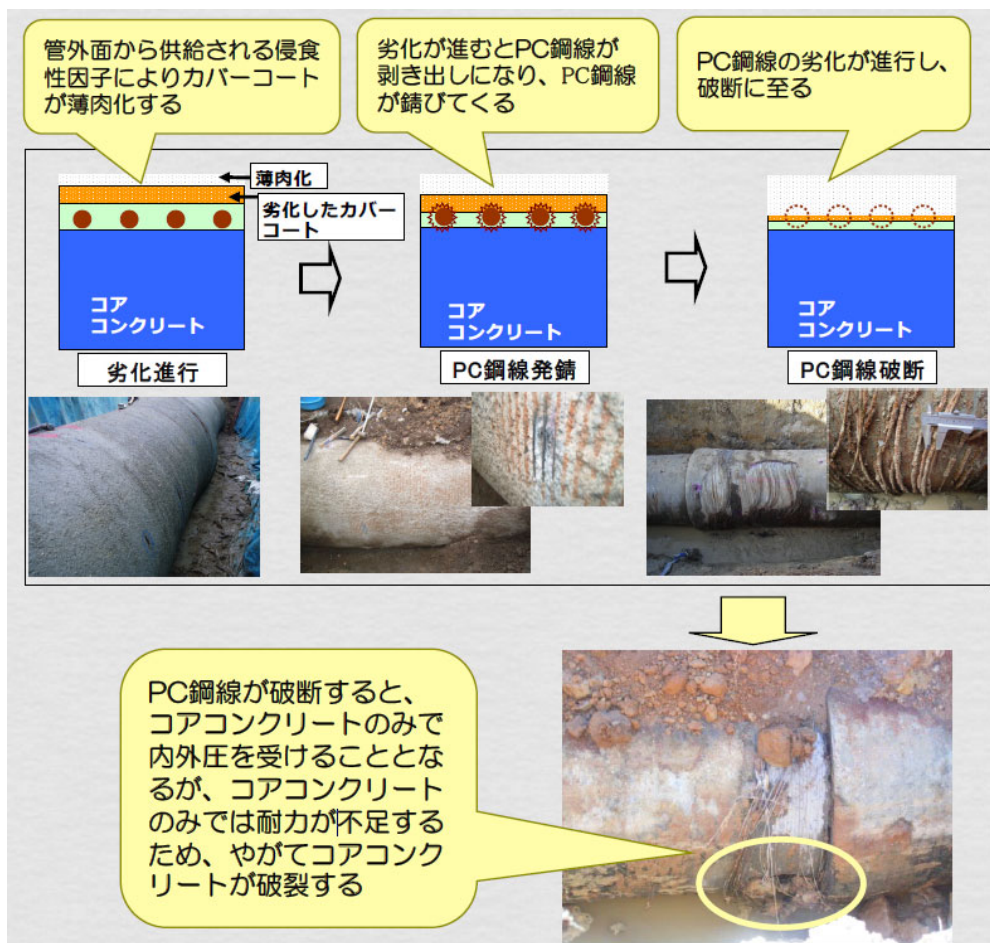
図 14 カバーコート薄肉化による管体損傷

コア式プレストレストコンクリート管（PC管）の管体劣化は、地下水や土壌中の侵食性因子によるカバーコートの化学的劣化と、継手部からの漏水に伴うカバーコートの物理的洗掘の二つに大別される。

侵食性因子（遊離炭酸、硫酸イオン等）がカバーコートに浸透すると、中性化及び薄肉化が進行し、内部のPC鋼線が露出して地下水や土壌と直接接触するようになる。これによりPC鋼線が発錆・破断が生じると、管本体が内外圧に耐えられなくなり、破損に至る。

一方、継手部からの漏水等がカバーコートを局所的に洗い流すことが原因となる（サンドブラスト現象）。これによりPC鋼線が露出し、露出した鋼線が発錆・破断することにより、管本体の破損につながる。

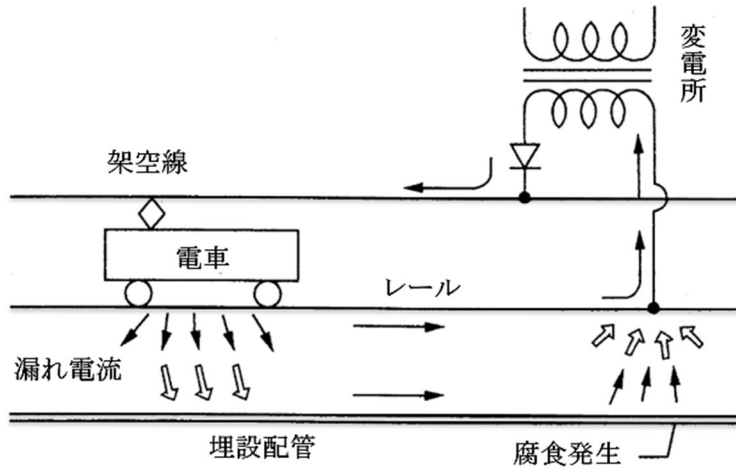
図 23 電食発生メカニズム

管体腐食のうち電食は、直流電気鉄道や電気防食施設などの電気設備から土壤中に漏洩した直流電流により生じる。直流電流が鉄鋼系管に流入し、流入した電流が再び土壤中に流出する際に、塗覆装損傷部で激しい腐食が発生し、貫通孔が発生する。

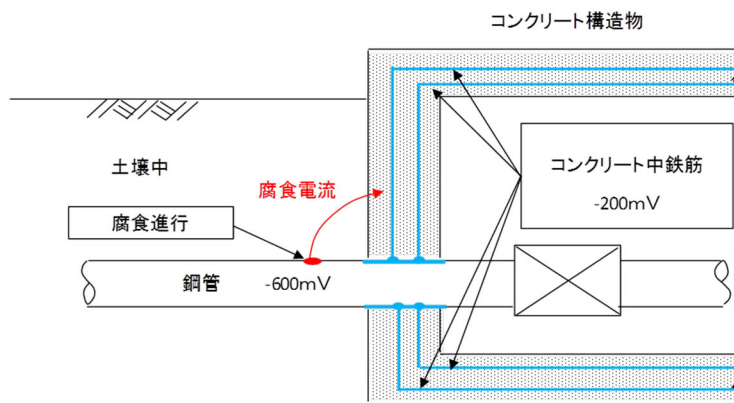
図 24 C/S マクロセル腐食発生メカニズム

C/S マクロセル腐食は、鉄鋼系管において、コンクリート中（アルカリ環境）と土壌中（中性環境）で生じる電位差により腐食電流が発生し、貫通孔が形成される腐食である。特に、鉄鋼系管とコンクリート中の鉄筋が電氣的に接触（メタルタッチ）している場合、腐食電流が流れやすくなり、腐食が助長される。

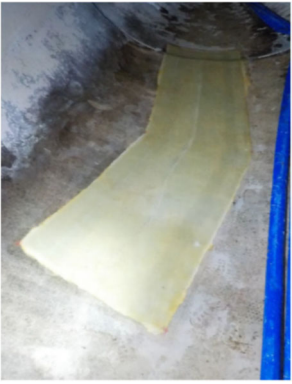
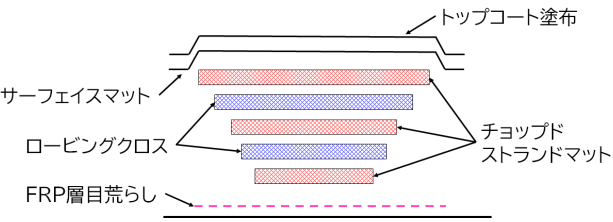
表 13 FRPM 管の応急復旧手法

FRPM 管の応急復旧には、ひび割れ箇所に FRP 層を積層させるハンドレイアップを用いることがある。

復旧工法	復旧工法の説明	写真・イメージ図
ハンドレイアップ	<p>FRP (繊維強化プラスチック) 製品の成形に用いられる手積積層成形法である。</p> <p>FRP 積層対象物に熱硬化性樹脂を塗布して、その上にガラス繊維 (マット又はクロス) を置き、ローラーなどを用いて手作業によりガラス繊維に熱硬化性樹脂を含浸させていく。</p>

<p>この作業を繰り返し行うことでガラス繊維を積層する。</p> <p>積層完了後、熱硬化性樹脂を硬化させ、製品形状を成形する。</p> <p>基本的に内面 FRP 層まで達するひび割れを補修する応急復旧対策に使用される。</p>

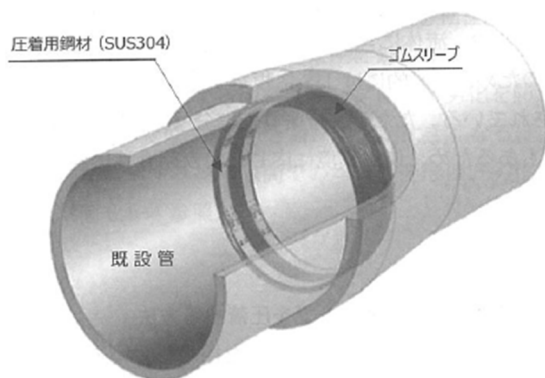
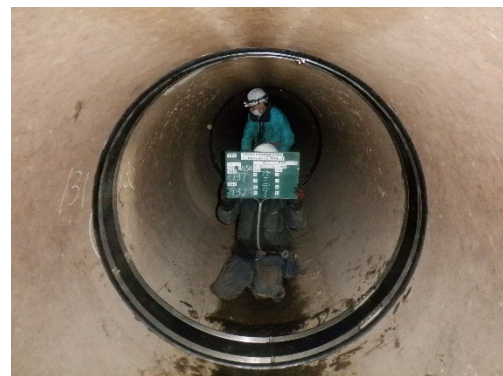
図 47 止水バンド工法の模式図と施工写真例

地震時に大きな変位や振動が加わった場合、バンド自体や固定金具に緩みやずれが生じ、水密性が失われることで、漏水や事故の再発につながるリスクがある。また、ゴムスリーブの材質によっては微生物による侵食を受け、劣化が進行する懸念もある。

なお、とう性管に適用されている場合、パイプの変形に応じて止水バンドも変形が生じるため、固定金具の緩み調査は特に重要である。

止水バンド工法は、主に継手部の変状による漏水に対し、弾力性のあるゴムスリーブ等を圧着用鋼材により装着することで、水密性を部分的に回復または向上させる工法である。この工法は、既設管の更新工事等に着手するまでの応急対策として利用される例が多い。

- ・ 止水バンドの緩みやずれ、脱落の有無
- ・ ゴム材の劣化(亀裂・ひび割れ)
- ・ 固定金具の状態(緩み)
