## 7 アンカー工に対する詳細調査の実施事例

## 1 調査概要

## 8 アンカー工の機能回復事例

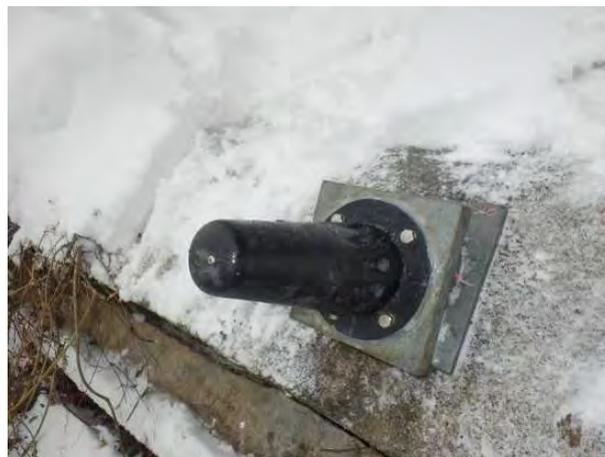
図 2-1 対象箇所に設置されたアンカー

アンカーは、縦 4m×横 4mの等間隔で配置され、頭部には角度調整のための台座が付けられている。なお、受圧構造物としては吹付砕工が採用されている。

法枠背面では表土の侵食が生じており、一部は空洞が形成されていた。なお、対象法面が位置する地すべりブロック周辺では、新たな地山の変状等は認められず、地すべり活動は停止しているものと判断された。

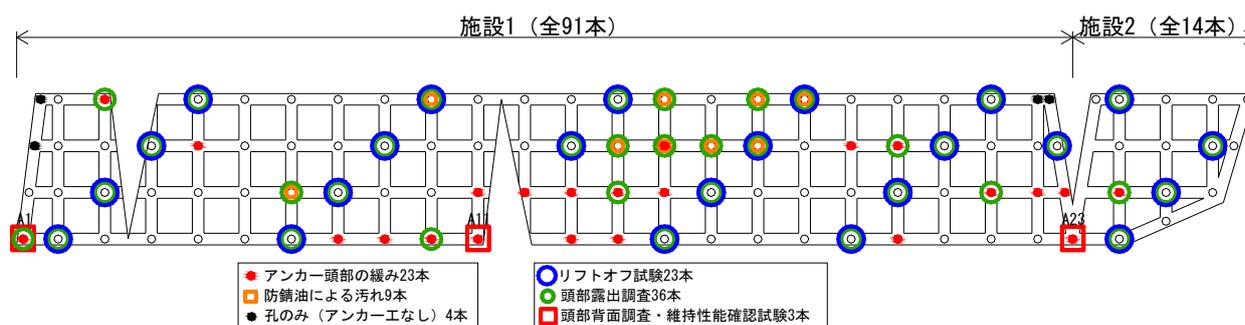
図 3-2 詳細調査計画

当施設では、上記の点を踏まえ「頭部露出調査」等によって部材の状態を確認するとともに、概査では異常が見られなかったアンカーを対象に「リフトオフ試験」を行って、残存引張り力の大きさとその分布を確認することとした（図 3-2）。

リフトオフ試験は、法面全体の残存引張り力の大きさと分布の傾向が分かるように実施箇所を配置した（図 3-2）。

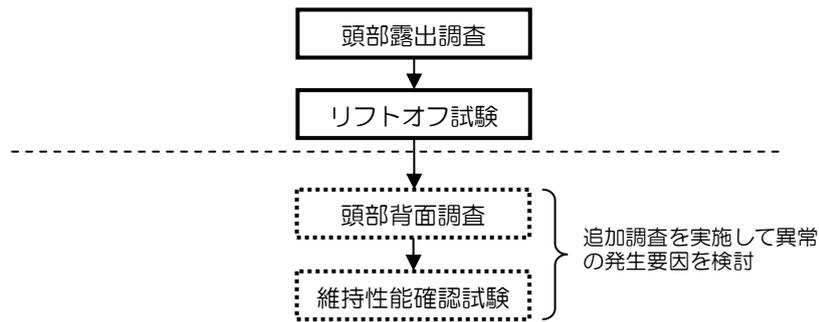
図 3-3 詳細調査の流れ

さらにアンカーに過緊張状態がないことを確認した上で、頭部の緩んだアンカーの一部で「維持性能確認試験」を併用して、アンカー定着部と基盤の付着状態についても確認した（図 3-3）。

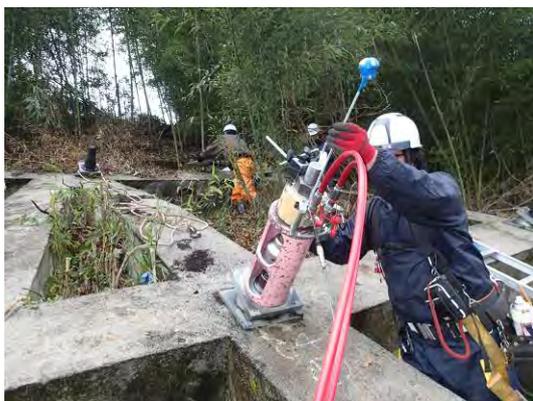
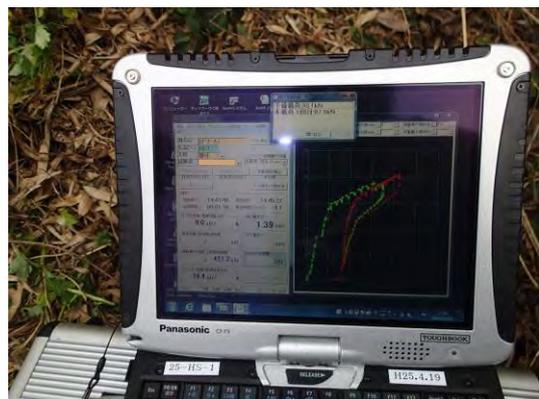
図 4-4 リフトオフ試験 (小型軽量ジャッキ使用)

アンカーの荷重に関する資料がないため、計測した残存引張り力を、当初の設計・施工条件と比較して評価することはできないが、降伏引張り力（ $T_{ys}$ ）に対する残存引張り力の比でみると2～40%の範囲にあり、全体に低めの値で、その分布も不均一となっていることが認められた（図 4-3）。

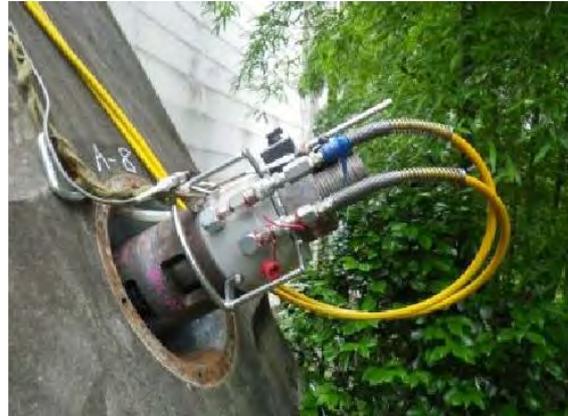
小型軽量ジャッキによるリフトオフ試験

詳細調査としてリフトオフ試験を実施した結果、残存引張り力が設計アンカー力の20%近くまで低下していることが明らかとなり、荷重調整（再緊張）による対応をとっている。

残存引張り力が減少した原因については、吹付工背面の土砂の流出・空洞化が考えられている。

ここでは、荷重調整後にモニタリングを実施しているが、残存引張り力はその後も徐々に低下し、設計アンカー力の40%程度で安定している。

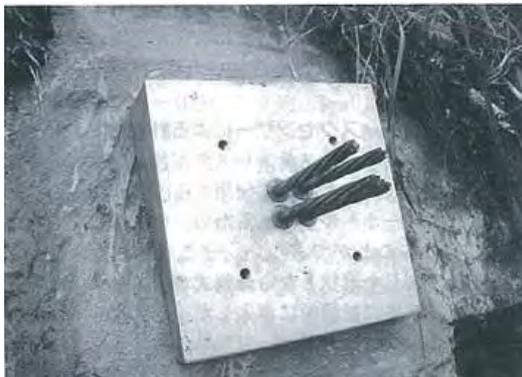
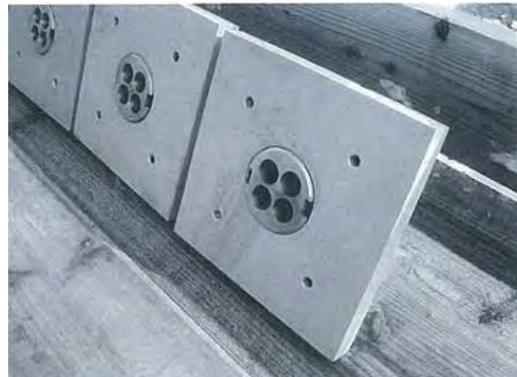
**図 2-2 必要余長が短いアンカーで設置されたプレート**

左：テーパプレートにくさび用の穴を設置したアンカーヘッド一体型支圧板事例  
右：支圧板にネジ穴加工を行い、そこにネジ式のアンカーヘッドを取り付けた事例

なお、余長が短い場合には図 2-2 に示すプレートを採用することもある。

左図は、支圧板に直接くさびを設置するように加工されている。右図は支圧板にネジ加工を施して、支圧板中にアンカーヘッドを埋め込むものである。どちらもアンカーヘッド高さ分の余長が確保されるようになっている。

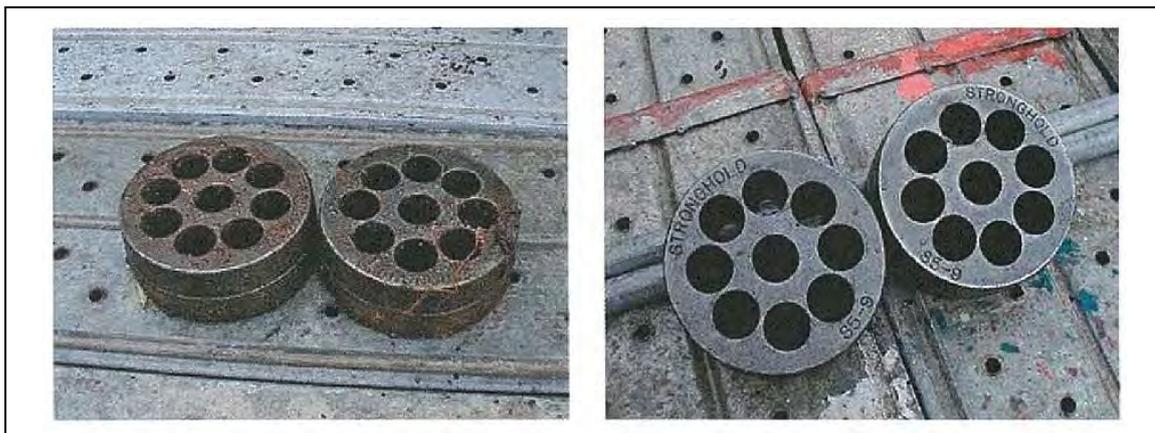
図 2-3 アンカーヘッドの錆落とし

アンカーヘッドやくさびなどは腐食による劣化が見られる。軽度の腐食であれば錆落とし・錆止めなどで対処可能であるが、程度が大きければ交換を検討する。なお、定着具の発錆は防食性の低下を示唆する現象であり、施設への深刻なダメージにつながる可能性があることから、原因究明が必須である。部材交換は、緊張力が解除できる場合に適用できる。

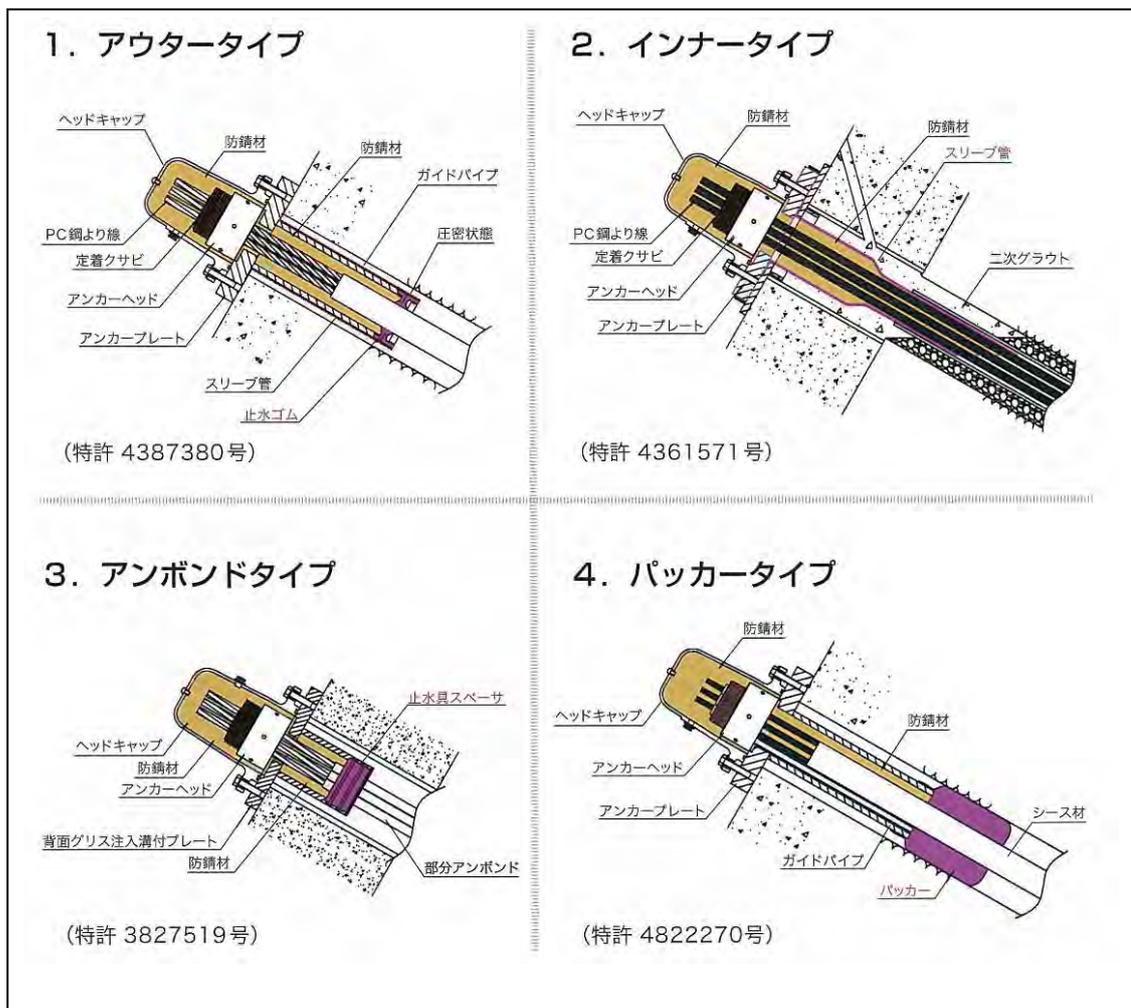
図 2-4 頭部背面の止水対策の例

頭部背面部は、テンドンの破断事例が多い箇所と言われており、水密性を確保した構造とする必要がある。

頭部背面の構造は工法によって異なるが、それぞれの構造で必要な止水部材の状態やシール状況に応じて対処する。部材交換は、緊張力が解除できる場合に適用できる。

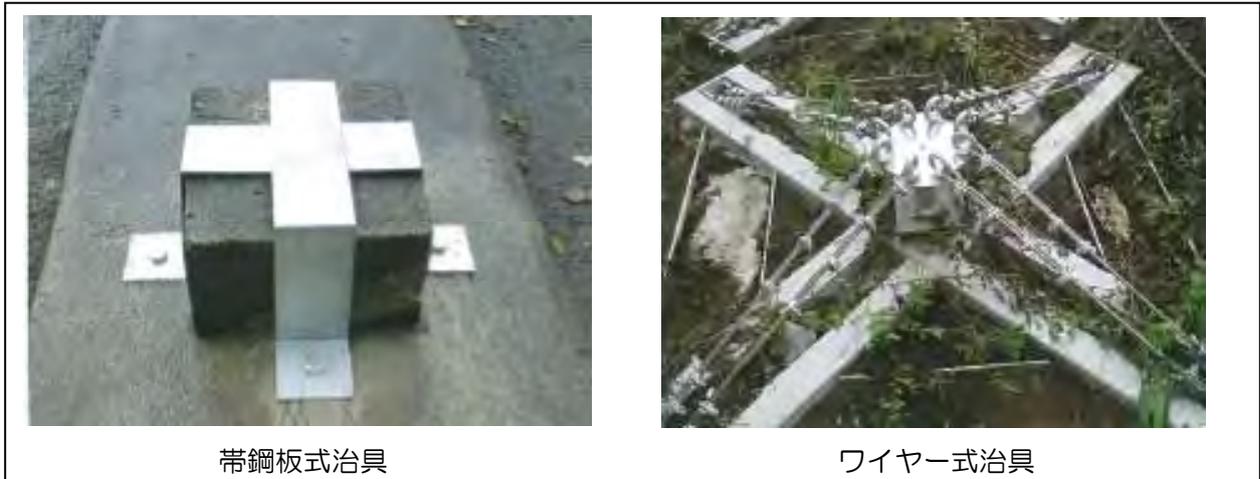
図 2-6 テンドンの飛び出し防止対策の例

テンドンの飛び出し、落下等が認められた場合などで、施設周辺に対する安全性を確保する必要性があると判断された場合に、緊急対策として飛散防止対策を行うことがある。これは、施設の長寿命化のために計画されるものではなく、安全性の観点から設置されるものであり、飛散防止対策を実施した後は、速やかに原因の究明を行い、対策を施すことが重要である。また、飛散したアンカーは、既にその機能を喪失しているため、この対応が後手に回ると、斜面そのものの不安定化や周囲にある施設の機能喪失を助長する恐れがあることに留意しなければならない。

アンカー頭部の状況は現地によって個々に違うため、飛散防止対策は状況に即して適切に計画する必要がある。

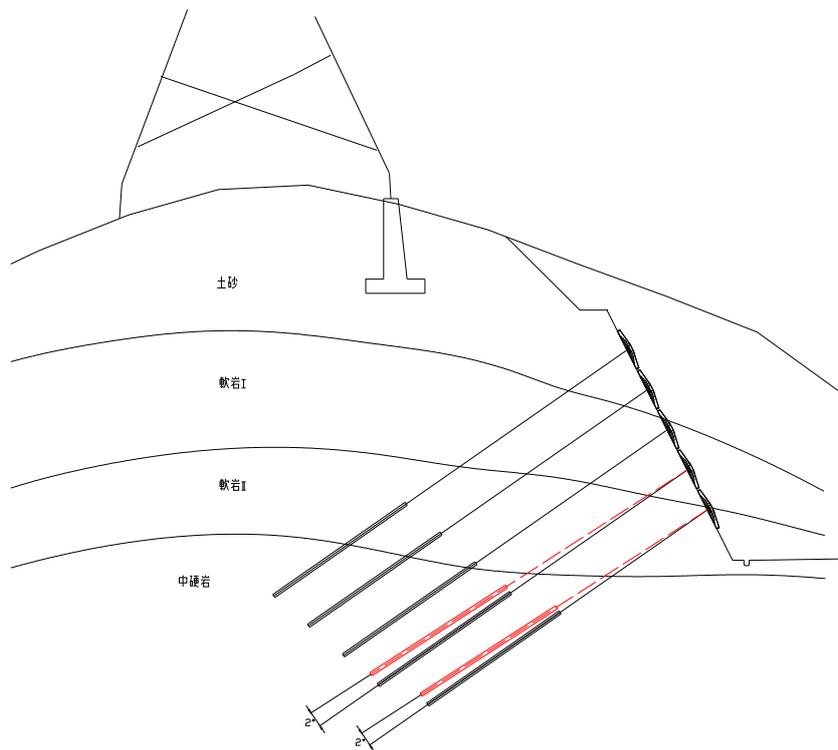
図 2-11 アンカー工断面図（打設角度変更）

以下の事例は農道法面でテンドンが破断し、受圧構造物が落下したため、アンカーの再設置が行われたものである。

アンカーの再設置に当たっては、頭部露出調査とリフトオフ試験を実施し、周辺のアンカーに異常がないことを確認した上で、対象のものだけに限って再設置する計画としている。また、設計や地盤には問題がなかったとの判断を踏まえて、新設のアンカーは、当初の設計から打設角度だけを変えて行われた。
