## 4. 機能回復工試験施工事例(孔内洗浄工、孔口アタッチメント、追加ボーリング工)

農地地すべりの安定化を目的とした地すべり防止施設が多く設置されているが、近年老朽化に伴い機能低下が生じているものが多く見受けられるようになってきたため、長寿命化手法の検討が求められている。本資料では、地すべり防止施設の長寿命化に関わる基礎データを得ることを目的に行った、水抜きボーリング等の洗浄工や追加ボーリングなどの機能回復工の試験事例を紹介する。

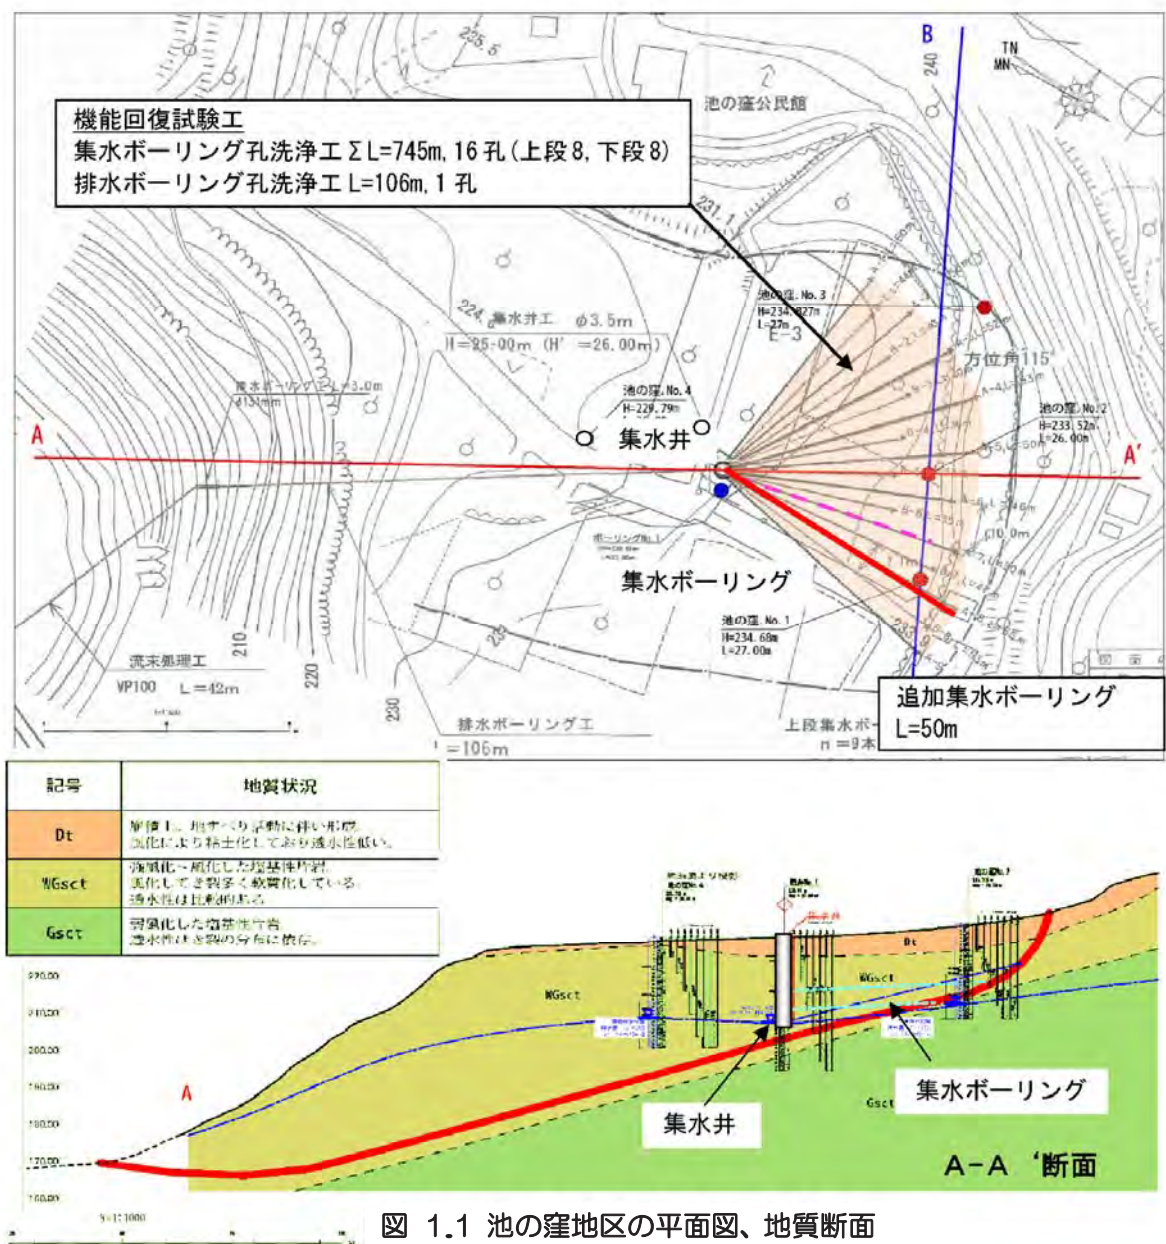
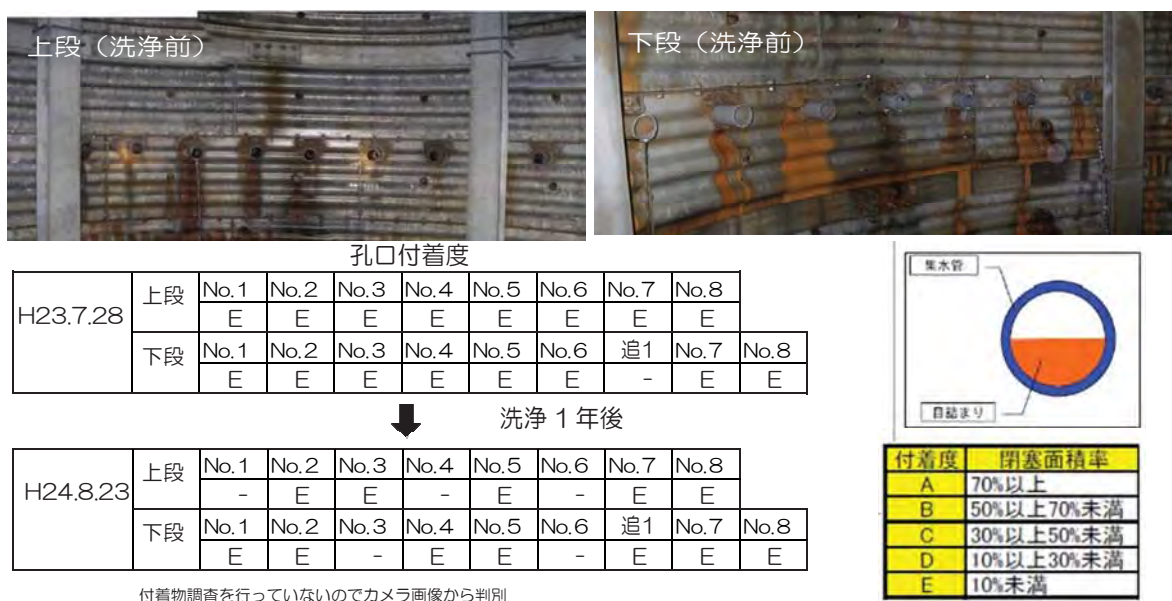
図 1.3 池の窪地区洗浄結果と孔内カメラ観察結果

本地区では、三波川帯泥質片岩の地すべり地に施工された、集水井集水ボーリング16孔（上段8,下段8）の洗浄を行った（図 1.1）。

孔口部のスケールによる目詰まりは洗浄前からなく、洗浄1年後も目詰まりは発生していない（図 1.2）。孔内カメラ観察では、孔内の目詰まりは、洗浄前は細粒分の土砂で詰まっており、洗浄から1年後に孔内に少量の土砂が見られた（図 1.3）。

本地区では、孔口部の目詰まりは洗浄前後ともみられないが、孔内には少量ではあるが土砂が再び流入していた。

#### カメラ観察結果 (H23/7/28)

- ・上段は褐灰色堆積物あり。40%程度堆積
- ・下段もやや土砂で詰まっている

#### 洗浄工 (H23/7/30)

- ・全体に暗褐色を呈しており細粒分（シルト）が多い。
- ・φ 2-3mm の小礫をまばらに混入している

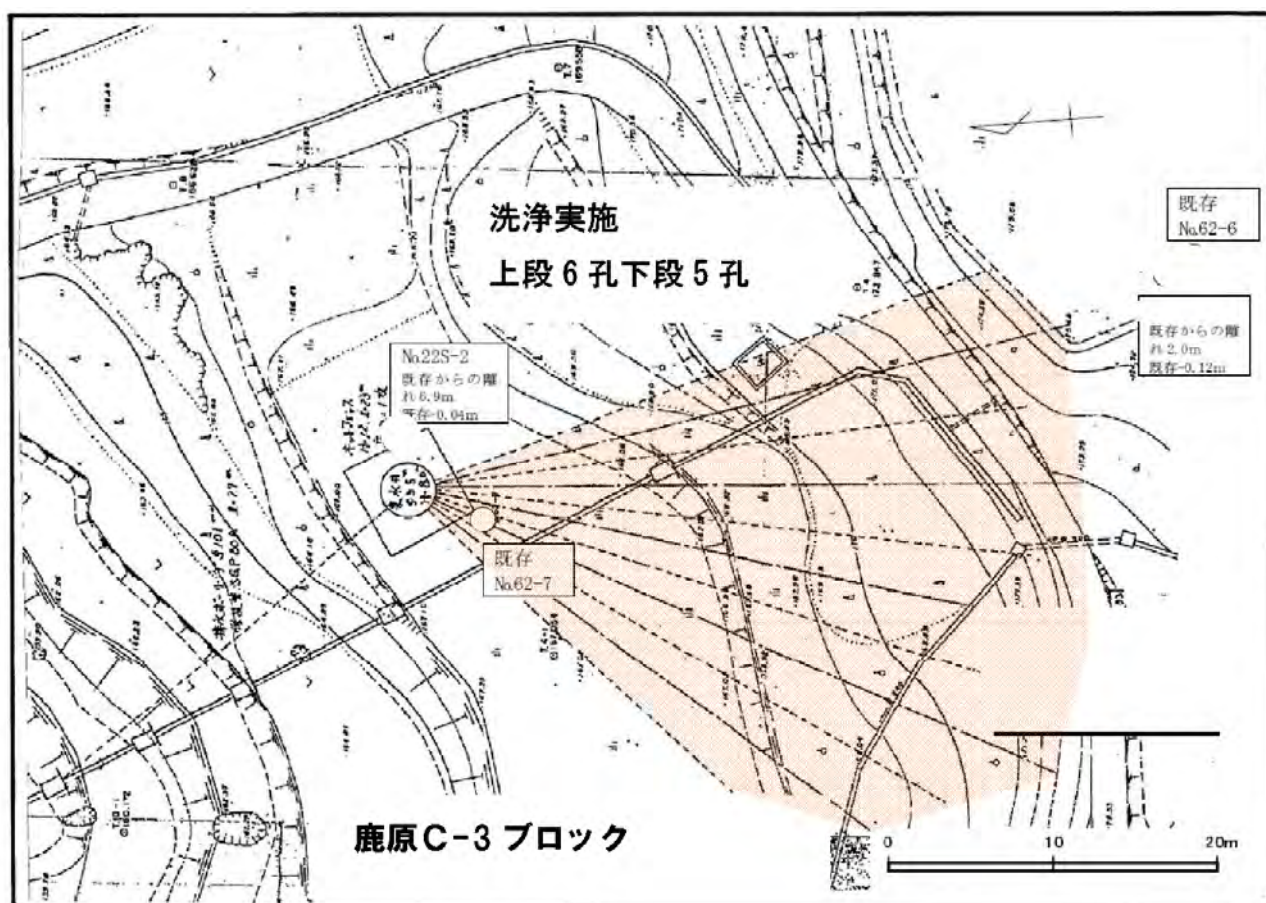
図 1.4 鹿原地区の平面図、地質断面図

新第三紀泥質岩の地すべり地に施工された、集水井集水ボーリング11孔（上段6，下段5）の洗浄を行い、その1年後に経過観察を行った（図 1.4）。

洗浄前は約半数が 30%以上目詰まりしていたが、洗浄工により孔口部の目詰まり、孔内のスケールや細粒土砂は除去された。洗浄時の残留物は、地すべり土塊の碎屑物と見られる細粒な土砂であった。洗浄から1年後、孔口部では11孔のうち7孔で 10～30%の目詰まりが再び発生していた（図1.5）。

以上、洗浄によりスケールが除去され機能回復が認められたが、1年後には目詰まりが進んでいた。

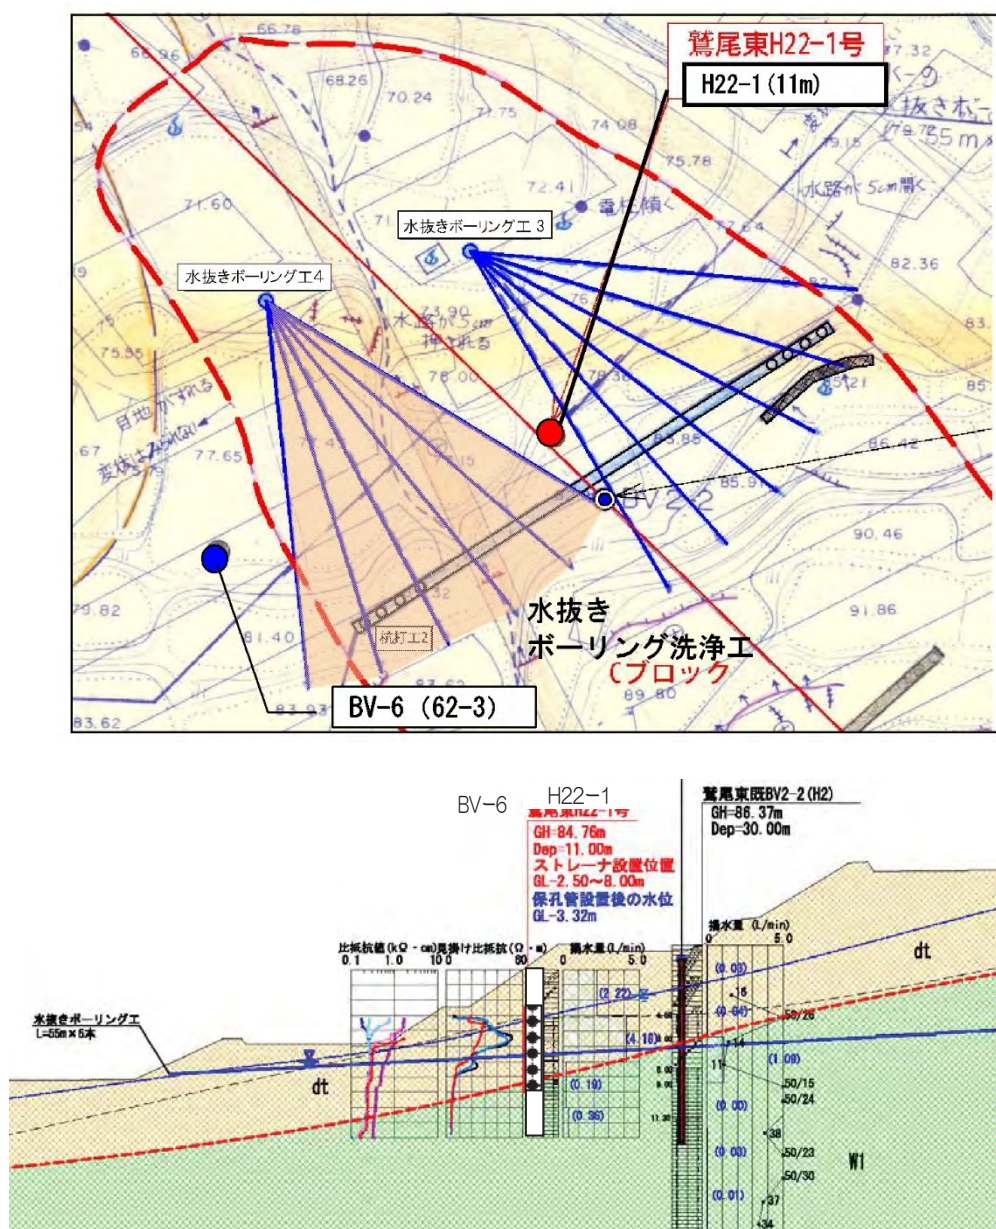
図 1.7 鷲尾東地区の平面図、地質断面図

新第三紀泥質岩の地すべり地に施工された、水抜きボーリング 6 孔の洗浄を行い、その1年後に経過観察を行った（図 1.7）。

洗浄前は全孔で孔口及び孔内手前の赤褐色スケール、孔奥部では白色粘土の孔内への進入が著しく、洗浄工により一時的に除去された。洗浄80日後には赤褐色スケールや白色粘土が観察され、約10カ月後には赤褐色スケールの形成が見られた。孔口付着度は、洗浄工実施前と比較すると No.1 を除いて低い傾向にあった（図 1.8）。

以上、洗浄によりスケールが除去され機能回復が認められたが、約 3 か月後に目詰まりが観察され、約1年後には目詰まりが進んでいた。

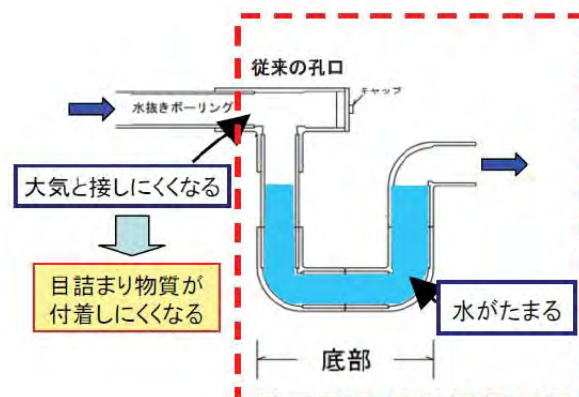
目的：鉄酸化細菌は地下水中の  $\text{Fe}^{2+}$  を酸化させることでエネルギーを得る好気性とされる。本実験では、逆サイフォン構造（U字型）のアタッチメントを孔口に取り付けて、孔口付近の酸素量を低下させてスケールの孔口への形成の抑制効果を確認することとした。

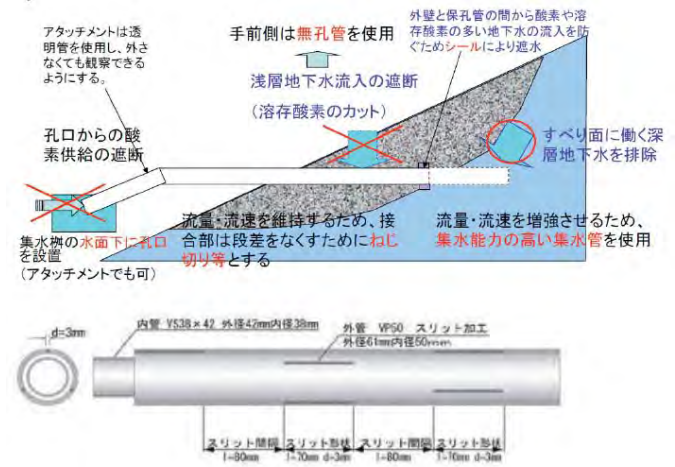
追加ボーリングの考え方と高機能パイプ

目的：追加水抜きボーリングの施工効果の持続性を確認する目的で、追加水抜きボーリングを実施。3本のうち1本は、集水効率を上げるため高機能のパイプを用いた。

その後、施工約 10 ヶ月後の目詰まり物質形成状況を経過観察して施工効果の持続性について検証した。平成 23 年 11 月に洗浄、その後平成 24 年 9 月に観察を行った。なお、追加孔は浅層地下水、空気、溶存酸素の流入を防止する目的で孔口側は無孔管とした部分スクリーン孔とした。
