## 9 アンカー工の機能保全における草刈作業の試行事例

※「地すべり防止施設の機能保全の手引き～アンカー工編～（平成 27 年 7 月）」の巻末資料より採録したものである。

## 1 草刈り作業の方針

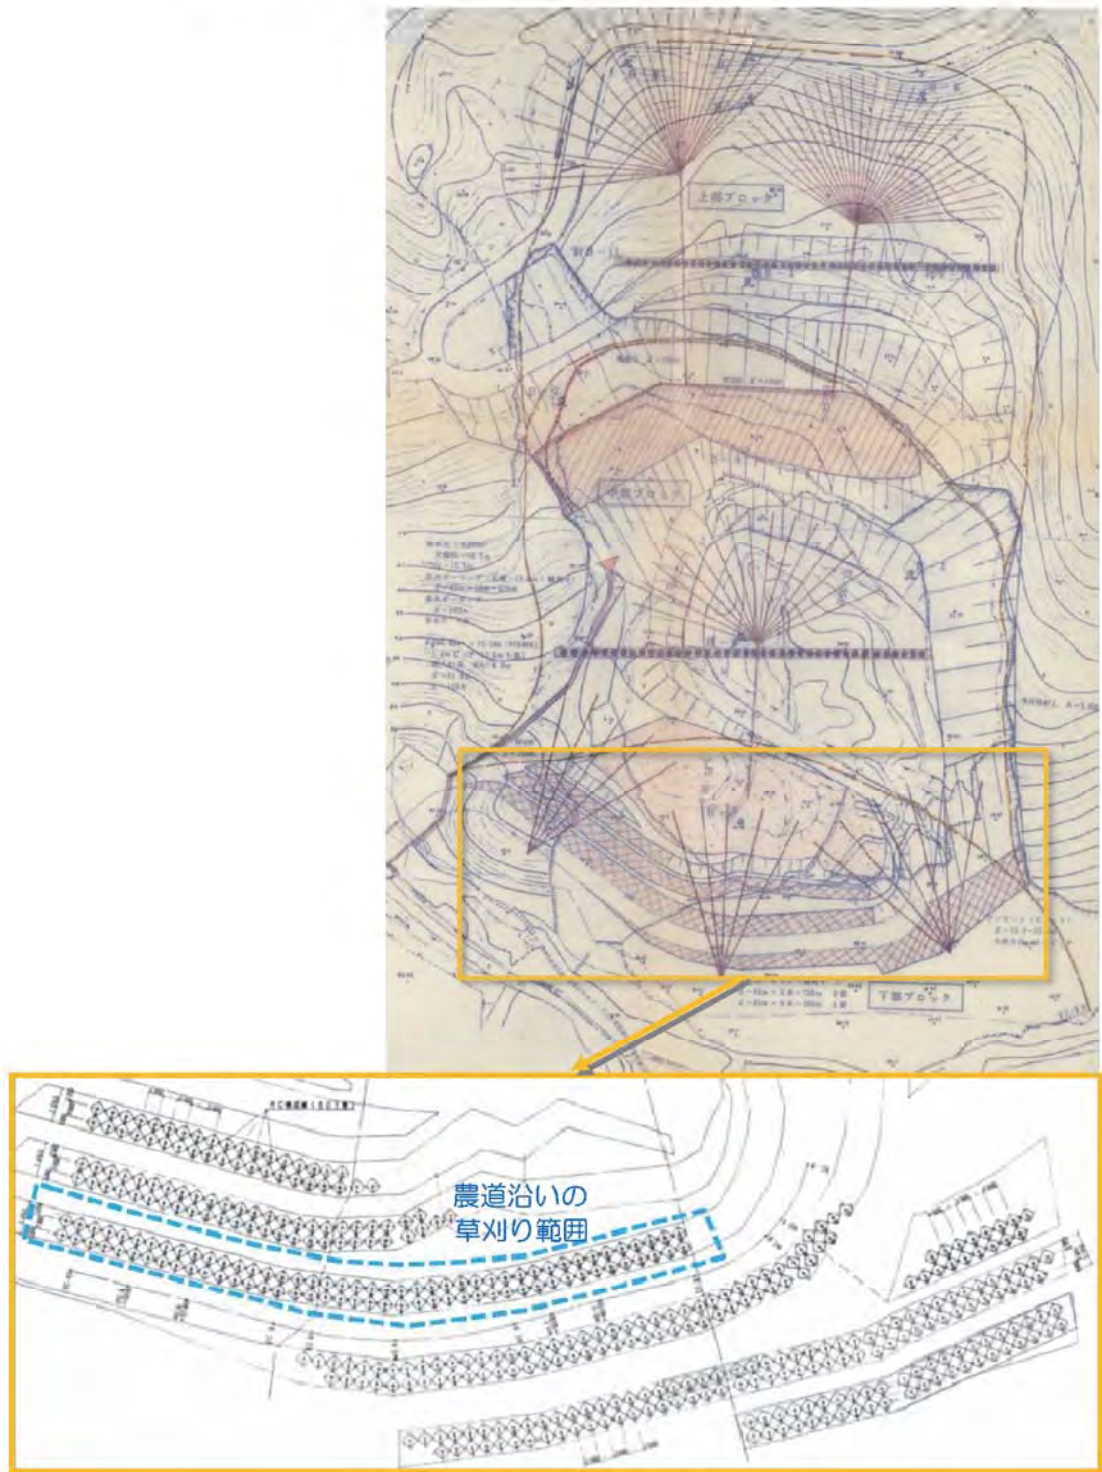
図1 広い面積の地区の平面図

- ① 作業地の条件 アンカー工は 6 段 398 本で平成 7～12 年度に施工された。  
保全対象は農道及び 2 級河川である。また草刈り作業の範囲は農道沿いの延長 150m×斜面幅 3mの範囲と、地すべりブロック上部平坦地の計 9,000m<sup>2</sup>である。
- ② 作業者 地元の建設業者に依頼した。NPO 法人は一度は受諾の意向を示したものの、活動範囲外であるという理由により辞退した。地域おこし協力隊については地域に 1 人しかいないため、依頼の対象外とした。
- ③ 所要日数及び人数 10 月中～下旬に実施、7 日間（8 時作業開始、17 時作業終了）延べ 16 人を要した。
- ④ 経費 草刈り作業については、農林水産省土地改良工事積算基準（土木工事）農地造成工により積算を行った。また、道路法面で発生した木くず（620kg）の産業廃棄物処理については見積徴収によった。
- ⑤ 効果 アンカー工及び地山を含めた周辺の状況について、適切な点検ができるようになった。地すべり防止施設自体の維持管理とともに、地すべりブロックの異常の把握においても草刈り作業は重要かつ有効であることが明らかとなった。

- ⑥ 課題 アンカー工の設置から 14～19 年が経過していたため、木や蔓が成長  
 していて伐採作業が大掛かりとなった。このため、作業から、毎年、樹  
 勢が小さい時期に定期的に作業を行うことが必要という意見があった。

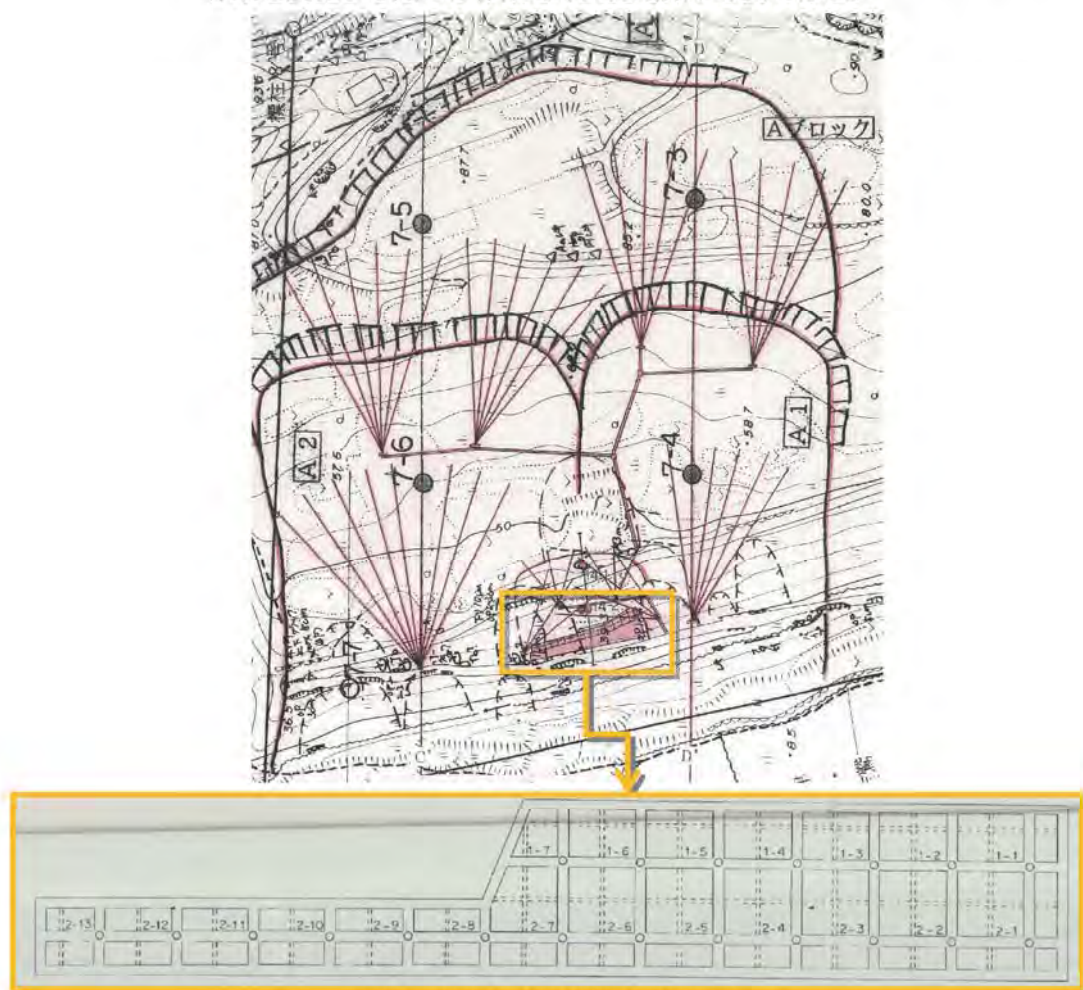
図3 狭い面積の地区の平面図

- ① 作業値の条件 アンカー工は２段 20 本で、平成 14 年度に施工された。保全対象は県道、農道、農地である。また草刈り作業の範囲はアンカー工及びその周辺斜面の 300m<sup>2</sup>である。
- ② 作業者 多面的機能支払組合に依頼した。

- ③ 所要日数及び人数 草刈り作業は10月17日に実施、1日（7時作業開始、14時作業終了）、延べ2人を要した。
- ④ 経費 農林水産省土地改良工事積算基準（土木工事）農地造成工により積算を行った。
- ⑤ 効果 アンカー工及び地山を含めた周辺の状況について、適切な点検ができるようになった。地すべり防止施設自体の維持管理とともに、地すべりブロックの異常の把握においても草刈り作業は重要かつ有効であることが明らかとなった。また副次的な効果として、地元住民に当該箇所及びその周辺が地すべり地であることを再認識してもらう契機となった。
- ⑥ 課題 アンカー工の設置から12年が経過していたため、蔓が成長して伐採作業が大掛かりとなった。このため、毎年、作業員から樹勢が小さい時期に定期的に作業を行うことが必要という意見があった。また、アンカー工は比較的急な斜面に設置されていることから、地元の団体等に草刈り作業を委託する際には作業時の安全確保が必要である。

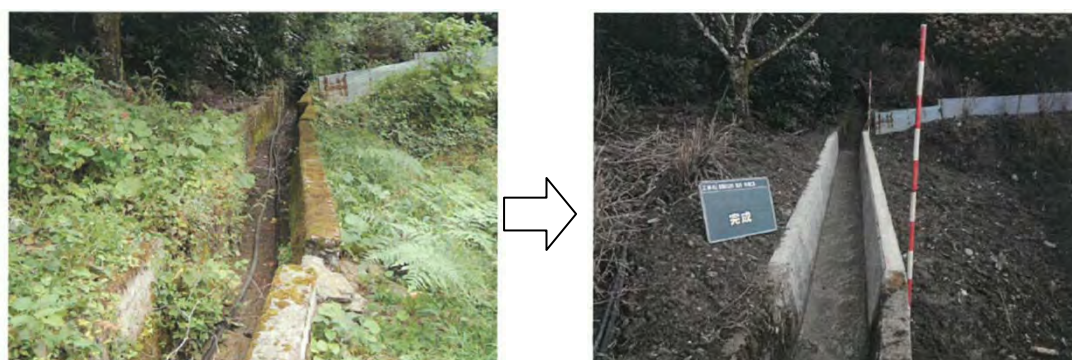
図-1.2 水路工の更新

水路工において、ひび割れなどによって漏水が起きている場合の機能回復事例を示す。
