### 3 集水井工の機能回復工事例

## 1. ライナープレート集水井老朽化に伴う内巻き補修工事例

## 2. 酸性水（温泉水）による腐食対策としての内巻き補修工事例

### 3. 同位置同径再掘削工事事例

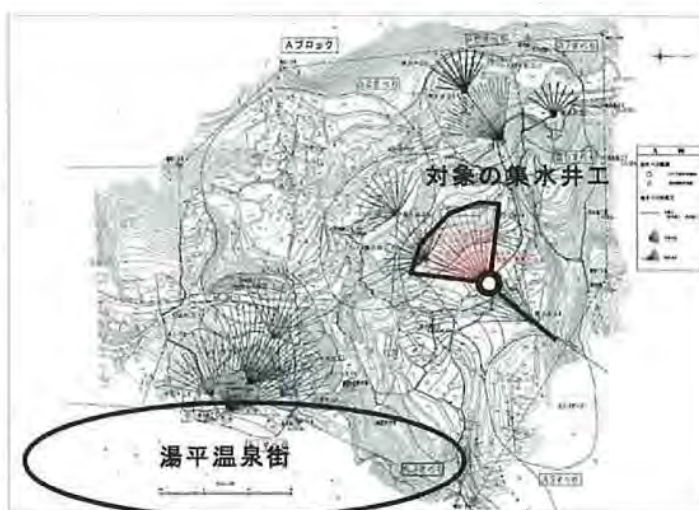
図-2 集水井工と温泉街の位置関係

今回、対象の集水井工は、図-2 に示す花合野地すべりの A ブロックのほぼ中央部、A3 すべりに位置している。この A ブロックは A1~7 の 7 つのすべりブロックで構成されており、すべり規模は、長さ 140~280m、幅 60~320m、深さ 15~40m と比較的大規模なこと、背後の山からの地下水供給が豊富なことから、対策工として抑制工である集水井を多く配
