## 卷末資料

## 1 地すべり防止施設の機能回復手法についての概要

## 2 集水井内詳細調査において点検梯子の安全性が 確保されていない場合の作業事例

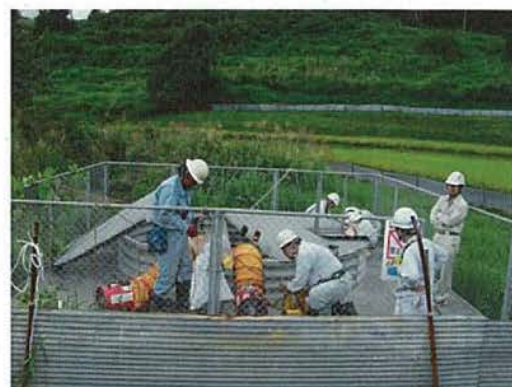
図-3 火山性ガス測定状況

集水井内の立ち入りにあたっては、火山性ガスによる人体への影響を考慮して、図-3の様に井戸内のガス測定を行う。

測定する主な火山性ガスは、二酸化硫黄・塩化水素・硫化水素・一酸化炭素・二酸化炭素・メタン・酸素の7種類である。調査方法は、バキュームで集水井内のガスを吸引し、検知管によりガスの種類・濃度を測定する。その結果、ガスが生命の危険となる濃度で検出された場合は、送風機により井戸内のガスの除去作業を行って、再度、検知管により安全性を確認した後に立ち入る。立ち入りにはガス検知器を携帯するとともに、安全性を十分確認しながら調査作業を行った。

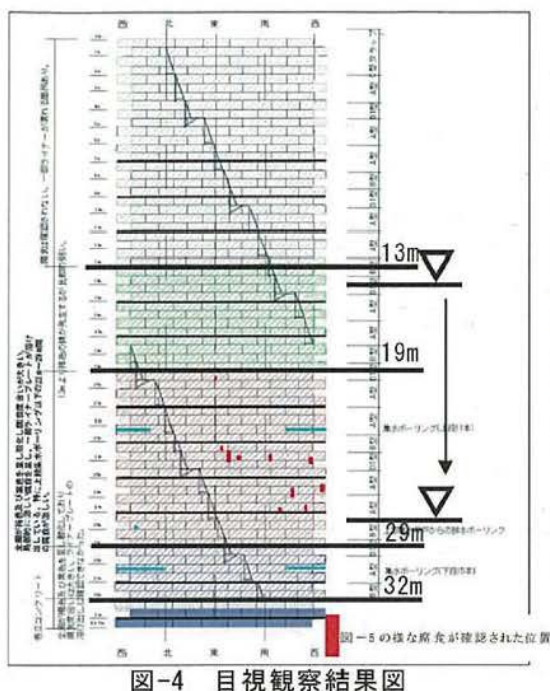
図-5 腐食状況

図-4 に目視観察結果図を示す。これによると、0~13m間は腐食なし、13~19m間は褐色「さび」が弱く発生している。19~29m間は褐~黒色に著しく「さび」ており、図-5のように一部ライナープレートが溶け出している。特に、22~29mが著しい。29~32m間の溶け出しはないが、「さび」が著しい。

- ・施工完了時から4年程度の経過の割に腐食の進行が早い。
- ・水質試験の結果 pH3 と強酸性を示しており、現在腐食が弱い箇所も今後腐食の進行が考えられる。
- ・13m～19m 間北面は「さび」がやや強い。今後進行することが懸念される。

その結果、劣化の原因は一部のゾーンからの強酸性水による「さび」が主原因であることが判明したため、重防食加工した一回り小さなライナープレートを既設のライナープレート集水井工内に設置する方針とした。

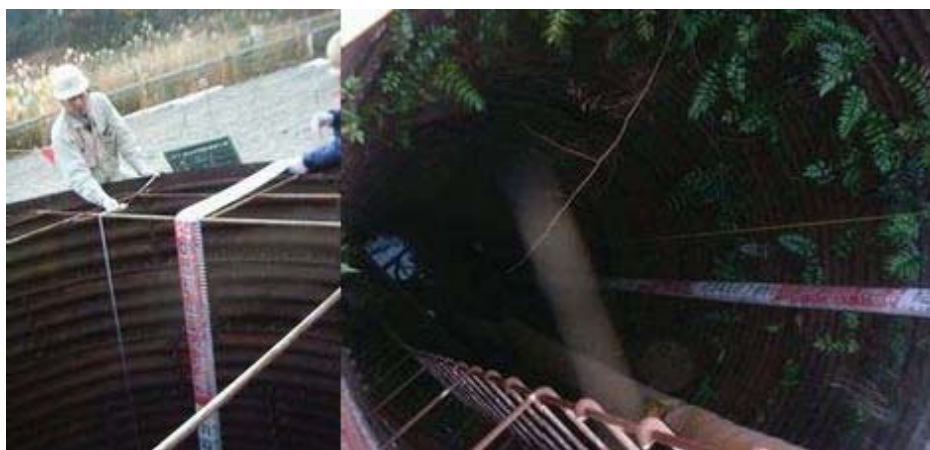
**既設集水井**の老朽化したライナープレートです。地表面付近はライナープレートの水抜き孔から草木が茂っておりまして、昇降設備も錆が回っているため、集水井底部には入坑できないのでそのまま天端まで土砂で埋め戻します。

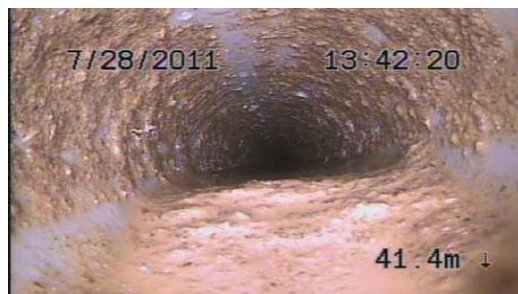
- ・上段は褐灰色堆積物あり。40%程度堆積
- ・下段もやや土砂で詰まっている

- ・全体に暗褐色を呈しており細粒分（シルト）が多い。
- ・φ 2-3mm の小礫をまばらに混入している

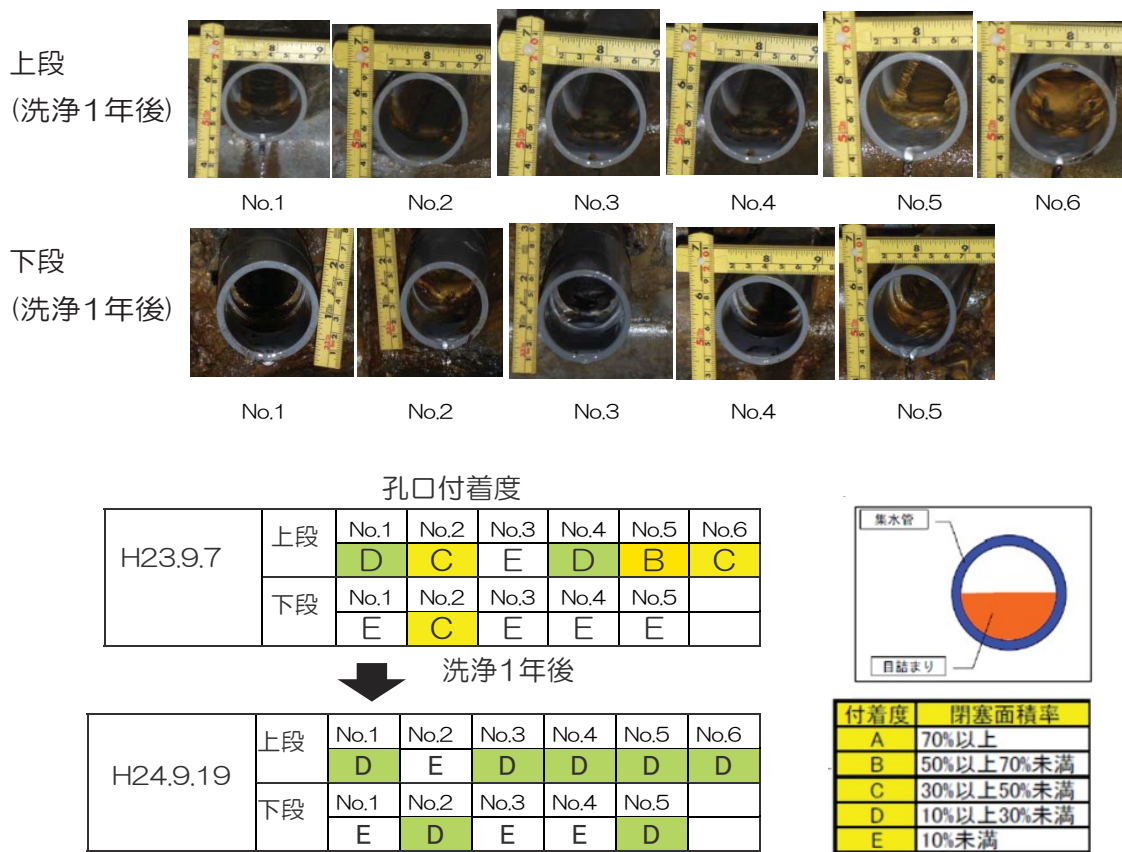
図 1.5 鹿原地区孔口観察結果

洗浄前は約半数が 30%以上目詰まりしていたが、洗浄工により孔口部の目詰まり、孔内のスケールや細粒土砂は除去された。洗浄時の残留物は、地すべり土塊の碎屑物と見られる細粒な土砂であった。洗浄から1年後、孔口部では11孔のうち7孔で 10～30%の目詰まりが再び発生していた（図1.5）。

以上、洗浄によりスケールが除去され機能回復が認められたが、1年後には目詰まりが進んでいた。

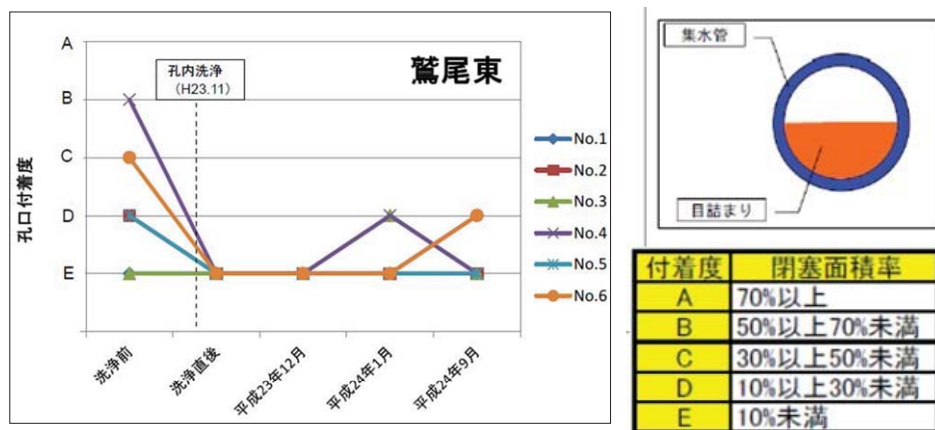
図 1.8 鷺尾東地区孔口観察・孔内カメラ観察結果

洗浄前は全孔で孔口及び孔内手前の赤褐色スケール、孔奥部では白色粘土の孔内への進入が著しく、洗浄工により一時的に除去された。洗浄80日後には赤褐色スケールや白色粘土が観察され、約10カ月後には赤褐色スケールの形成が見られた。孔口付着度は、洗浄工実施前と比較すると No.1 を除いて低い傾向にあった（図 1.8）。

以上、洗浄によりスケールが除去され機能回復が認められたが、約 3 か月後に目詰まりが観察され、約1年後には目詰まりが進んでいた。

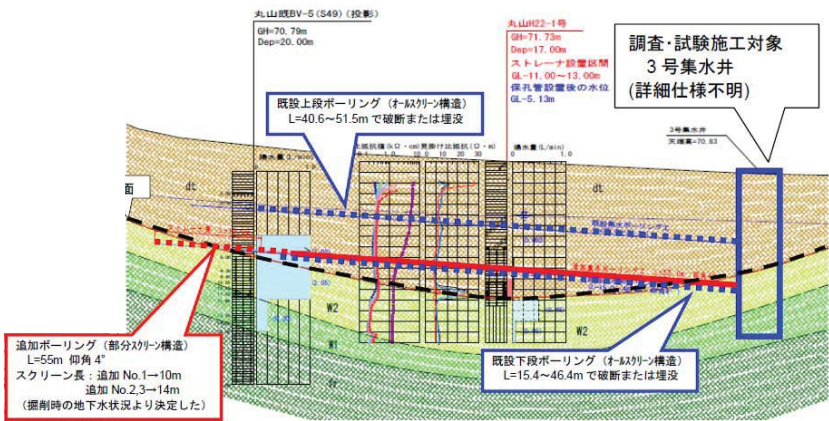
既設ボーリングがほぼすべての孔で赤褐色スケール形成しているのに対し、追加施工は3本すべてでスケールの形成が見られなかった。追加孔はスクリーン構造やアタッチメントの有無によらず赤褐色スケールの形成を抑制できた。孔奥への粘土侵入についてはどの孔も見られ、スクリーン構造の違いによる粘土侵入の抑制効果はない。

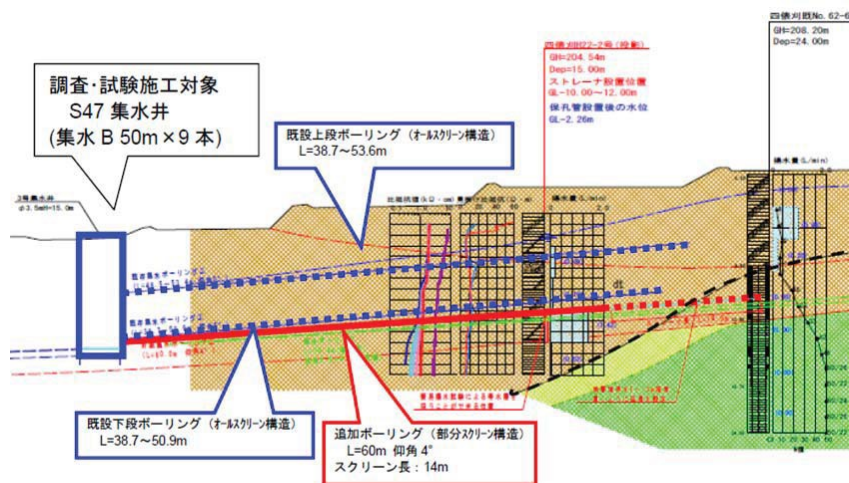
洗浄前 洗浄後 10 ヶ月 孔奥洗浄後 10 ヶ月

追加孔のうち 1 孔でわずかに赤褐色スケールが形成したが、残りの 2 孔ではスケールの形成がみられない。また、通常丸穴と高機能パイプにかかわらず孔奥への粘土の侵入が見られスクリーン構造の違いによる粘土侵入の抑制効果は確認できない。

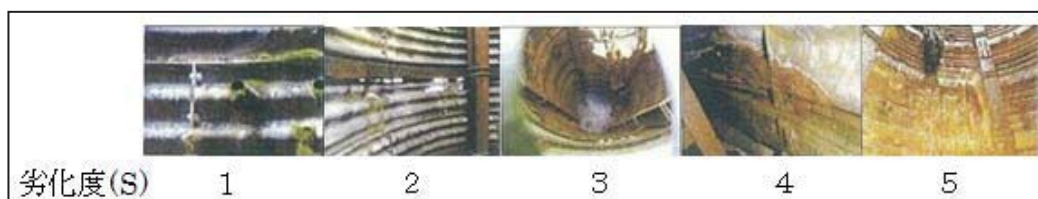
図 1 集水井ライナープレートでの目視による劣化度評価事例

関東農政局、北陸農政局、中国四国農政局及び九 農政局の458サンプルの調査データについて、劣化度評価(S)(図1)に関する多変量解析を行い、ライナープレートに作用する劣化要因を分析するとともに、劣化度評価の妥当性について検証した。

その結果、劣化度評価(S)値は、重相関係数  $R=0.8354$  の精度で、「①打音」「②シュミットロックハンマー反発値」、「③相対深度」の3つの説明変数を用いて評価できることが明らかになり、実用的に十分な精度を有しているものと判断される。

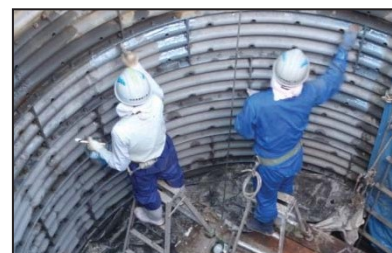
図3 集水井内塗装作業状況

対象施設は、平成22年度の健全度調査対象施設のうち、補修の試験施工に適当な劣化度2～3程度の状況にある集水井を選定し（宮の前地区集水井（長崎県佐世保市内））、井筒内面（ライナープレート）の一部範囲に塗装を行った（図3）。

塗装の手順は一般的な塗装と同じように、清掃（植生除去・水洗）、プラスト処理（錆・汚れ除去）後、刷毛塗りで塗装（下塗り・上塗り）を行った。

集水井内部であっても、塗装作業は支障なく行え、また必要な品質（塗膜厚さなど）の管理が可能であった。

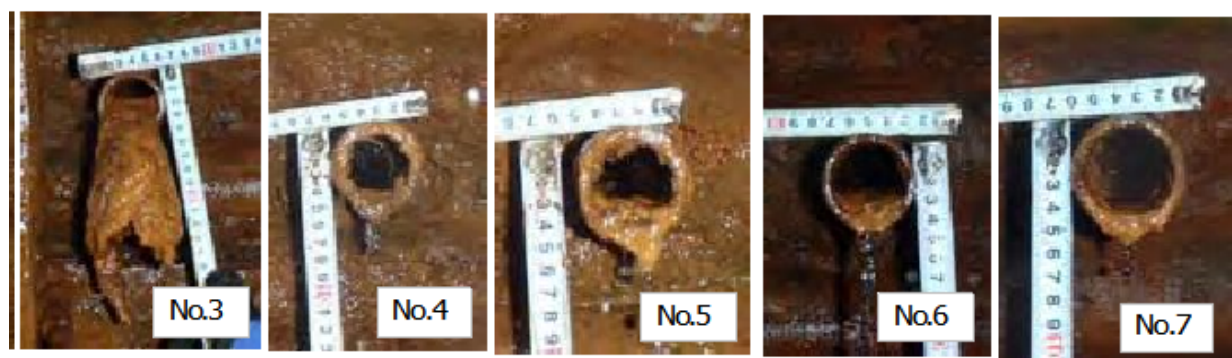
図2.1.2 (1) 洗浄前の集水ボーリングの目詰まり状況

機能回復工：既設集水ボーリング洗浄 9 本  
追加ボーリング 3 本

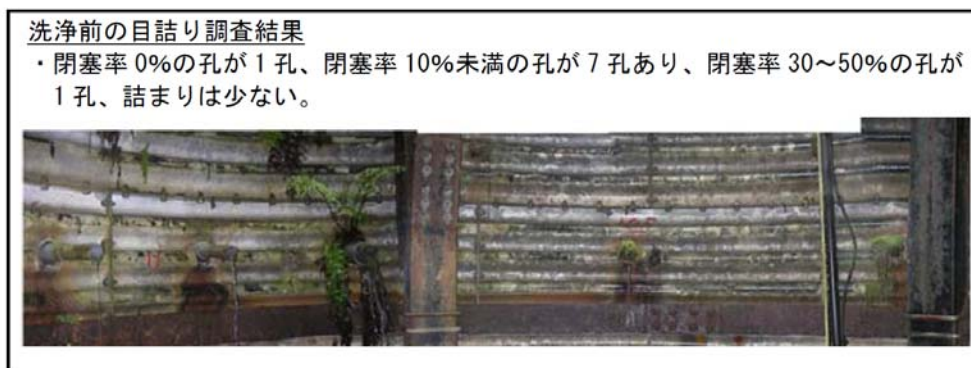
図2.1.2 (3) 洗浄前の集水ボーリングの目詰まり状況

機能回復工：既設集水ボーリング洗浄 9 本

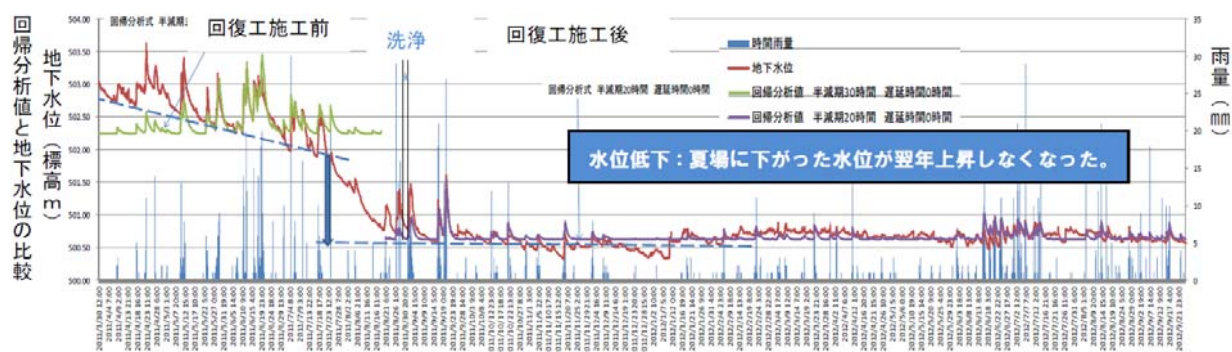
図2.1.2 (4) ハツ松地区地下水経年変化図

機能回復工施工直前に水位が低下したが、その後、例年ならば上昇する水位が上昇しなくなった

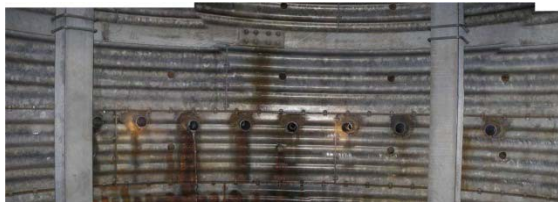
図 2.2.2 (1) 洗浄前の集水ボーリングの目詰り状況

目詰り状況調査は、上段 8 孔、下段 8 孔の合計 16 孔について実施した。調査の結果、閉塞率 0%の孔が 9 孔あり、閉塞率 10%未満の孔が 7 孔であった

・上段は褐灰色堆積物あり。  
40%程度堆積

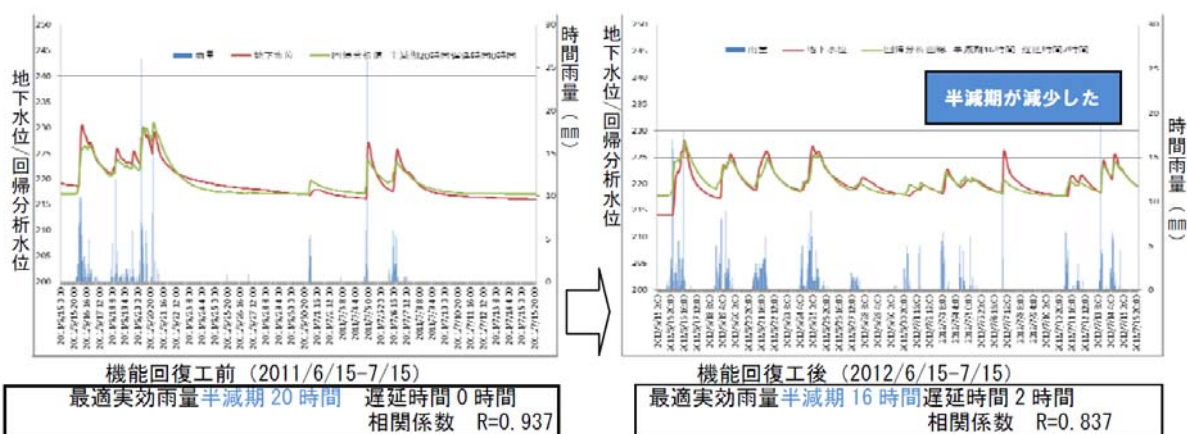
図 2.2.2 (2) 池の窪地区 (H22No. 1) の機能回復工前後の半減期比較

実効雨量解析による回帰分析曲線と地下水位を示す。半減期は洗浄後に 4 時間低下している。

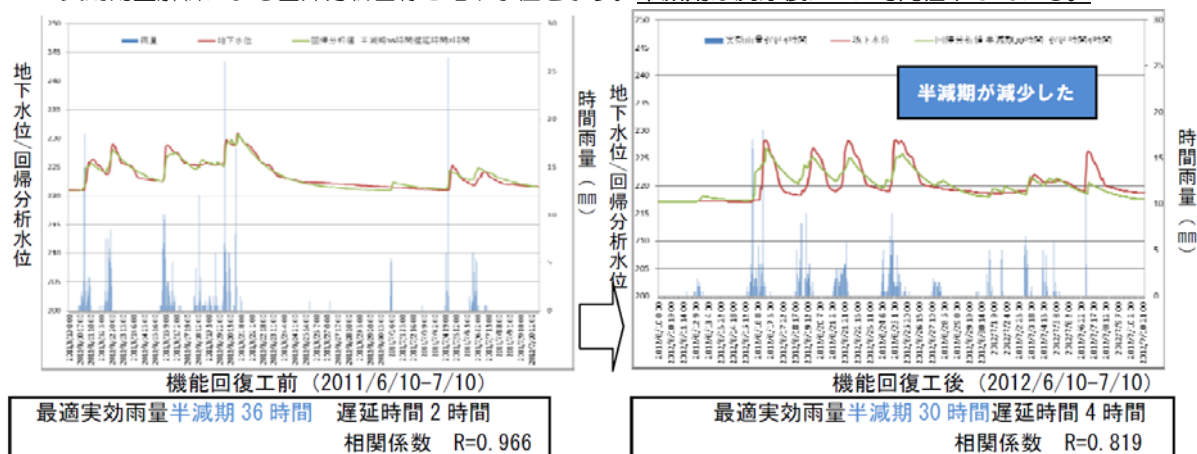
### 図 2.2.2 (3) 池の窪地区 (H22No.2) の機能回復工前後の半減期比較

実効雨量解析による回帰分析曲線と地下水位を示す。半減期は洗浄後に 6 時間低下している。

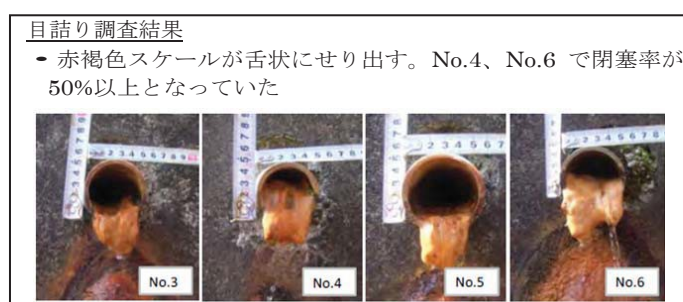
図 2.3.2 (1) 洗浄前の集水ボーリングの目詰まり状況

機能回復工：既設集水ボーリング洗浄 6本

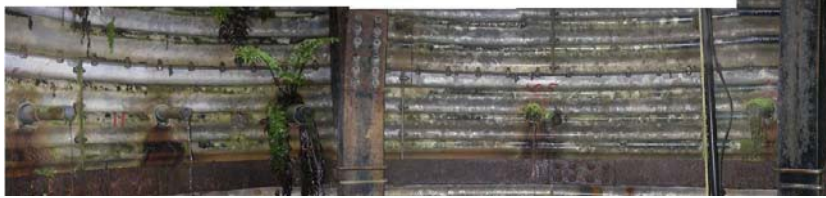
図 2.3.2 (3) 洗浄前の集水ボーリングの目詰まり状況

- 閉塞率 0%の孔が 1 孔、閉塞率 10%未満の孔が 7 孔あり、閉塞率 30-50%の孔が 1 孔、詰まりは少ない。見た目はあまり目詰まりがない箇所。

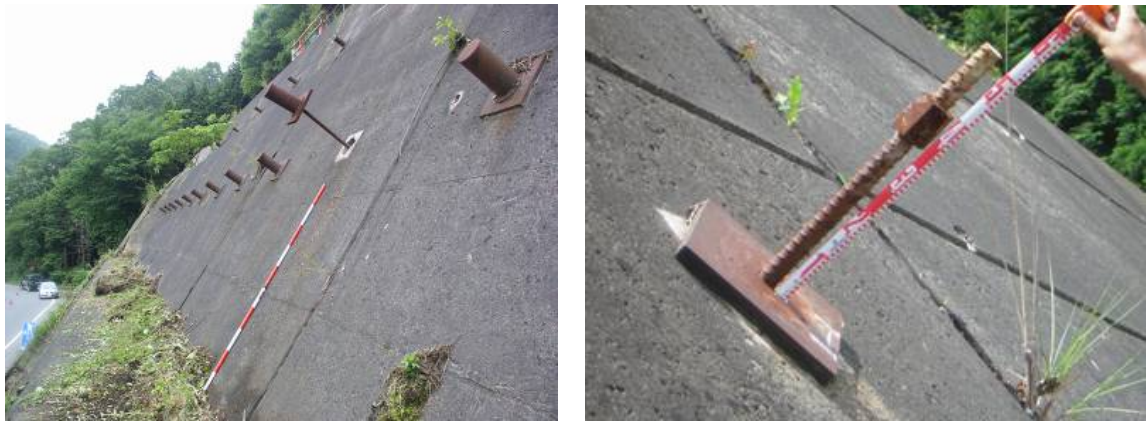
図 2-3 テンドンの飛び出し事例（定着地盤の風化による摩擦抵抗の低下）

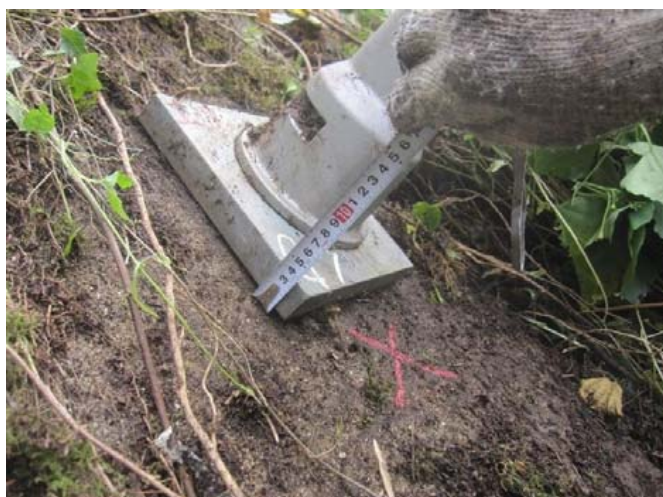
図 2-16 頭部・プレートの浮きの事例

頭部・プレートの浮きは、抑止機能に関係する場合もあるが、容易にプレートが動かないような場合は、むしろ維持機能が問題となることがある。プレート背面から地表水等が流入しやすい状態になっているときは、シール材を用いてプレート外周の止水処理を行う。

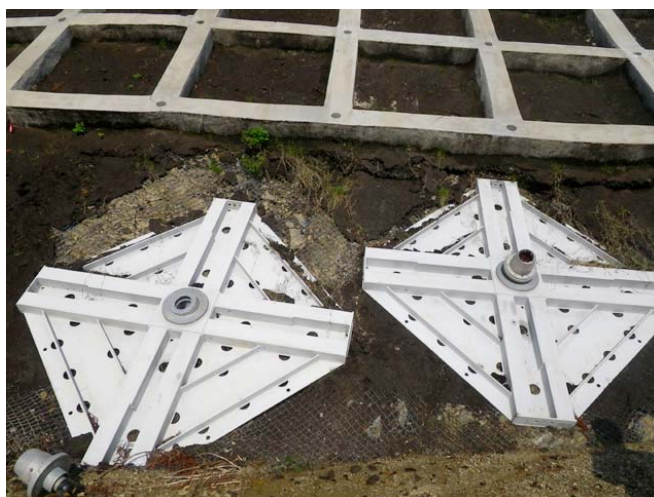
図 2-20 受圧構造物の大きな変状の事例

受圧構造物の変状によってアンカー機能が喪失する場合と、アンカー機能の喪失により受圧構造物が大きく変状する場合がある。後者では、受圧構造物の落下が想定されるため、周囲への危険性がある異常といえる。写真は、豪雨による崩壊で施工中のアンカーが被災し、受圧板が落下したものである。

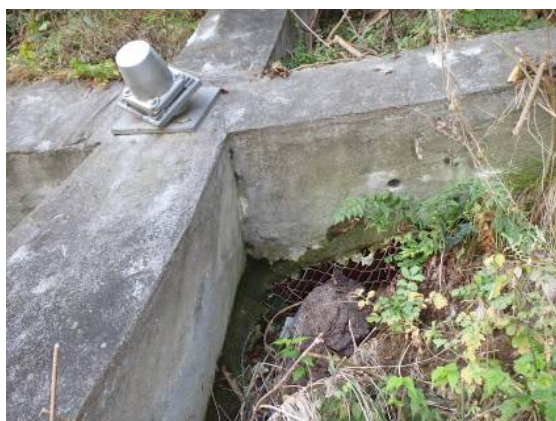
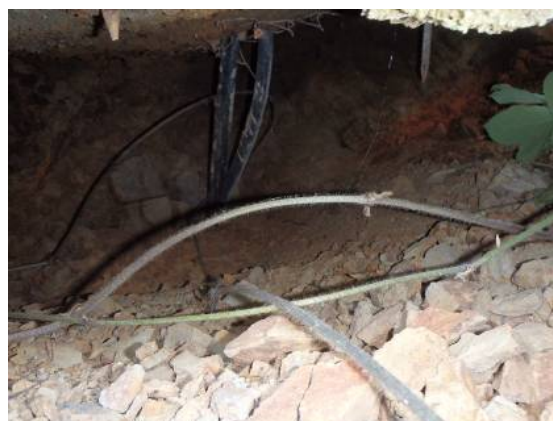
図 2-21 アンカー直下まで達するような大きな隙間の事例

法枠枠内の中抜けや受圧構造物周辺の侵食等により、受圧構造物背面地盤に隙間が生じ、それが拡大することによってアンカー直下まで至るようになると、受圧構造物としての機能が失われる恐れがある。左写真では、吹付枠部背面の土砂の流出が認められ、右写真のように枠部背面ではテンドンが露出する状態になっている。大きな隙間は充填するなどして、地盤反力が得られる状態にする。

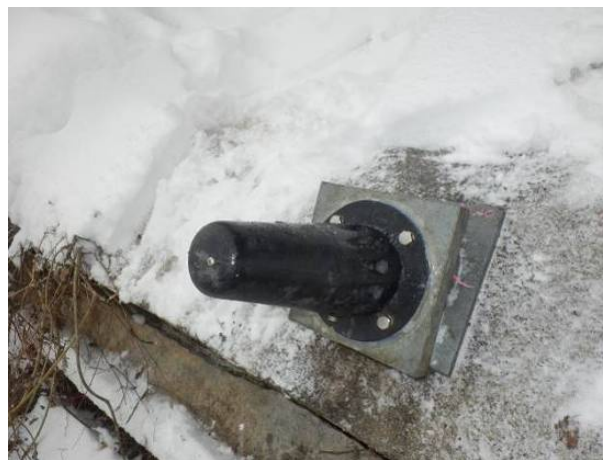
図 2-1 対象箇所に設置されたアンカー

対象とした場所は、本州の寒冷地に位置し、新第三紀の砂岩泥岩互層が分布している。周辺には、地すべり地形が比較的多く分布し、地すべり防止区域も多い。調査対象となったアンカー工は、人家の裏にある傾斜 40° 程度の斜面に施工されたもので、平成 9 年に 91 本が施工され、隣接する斜面で平成 14 年に 14 本が施工されている。

アンカーは、縦 4m×横 4mの等間隔で配置され、頭部には角度調整のための台座が付けられている。なお、受圧構造物としては吹付砕工が採用されている。

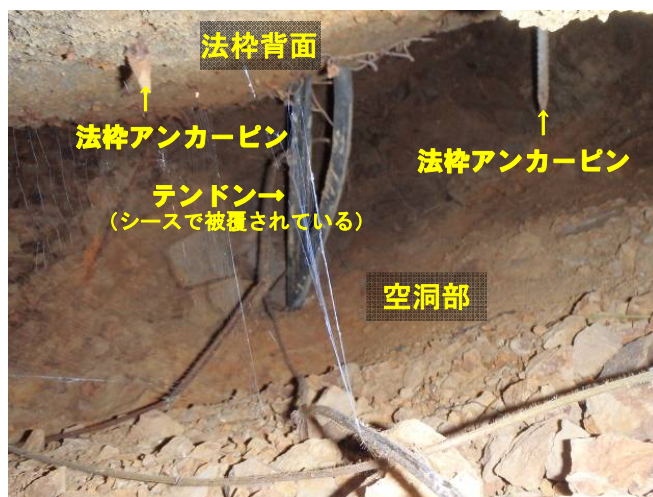
法枠背面では表土の侵食が生じており、一部は空洞が形成されていた。なお、対象法面が位置する地すべりブロック周辺では、新たな地山の変状等は認められず、地すべり活動は停止しているものと判断された。

図 2-2 吹付法枠工背面の空洞部

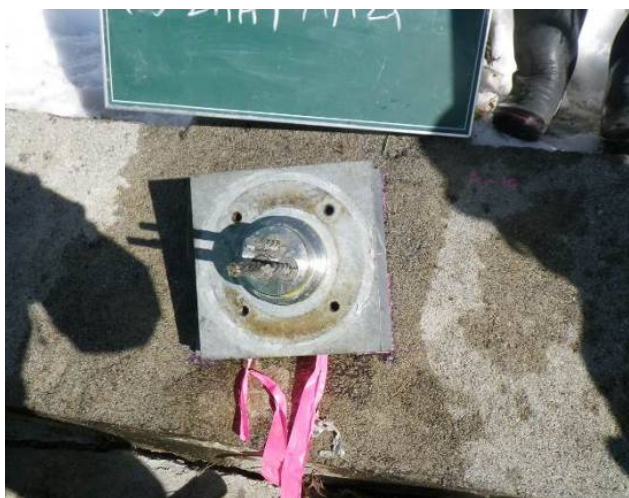
図 4-1 頭部露出調査例

「頭部露出調査」を行った結果、対象施設のアンカーに腐食や劣化・損傷など、維持性能が顕著に低下している傾向は認められず、ほぼ健全な状態であることが確認された（図 4-1）。なお、法面の右側（施設 1 の右側と施設 2）のアンカーは、PC 鋼より線が 2 本、左側（施設 1 の左側）のアンカーは 3 本の規格であることがわかった。

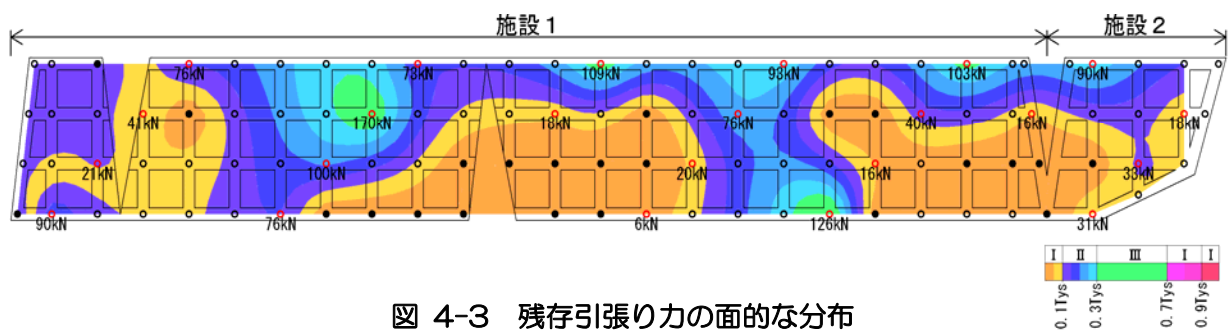
図 4-3 残存引張り力の面的な分布  
(リフトオフ試験実施箇所のデータから作成)

アンカーの荷重に関する資料がないため、計測した残存引張り力を、当初の設計・施工条件と比較して評価することはできないが、降伏引張り力（ $T_{ys}$ ）に対する残存引張り力の比でみると 2～40% の範囲にあり、全体に低めの値で、その分布も不均一となっていることが認められた（図 4-3）。

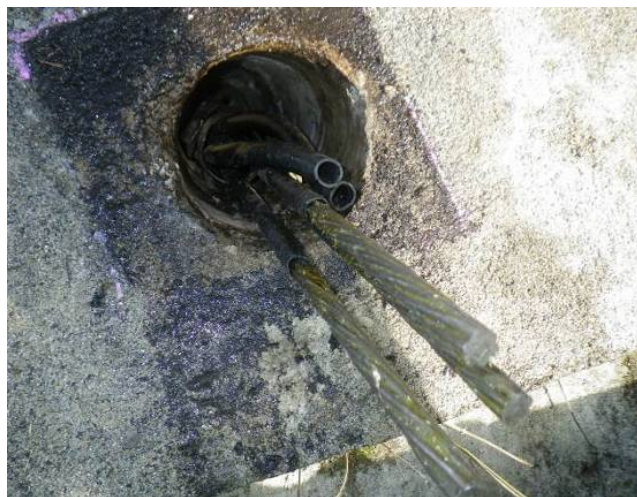
図 4-5 頭部背面調査例

「頭部背面調査」を行った結果、アンカー機能が低下している状況は認められず、テンドンの劣化などは見られなかった（図 4-5）。

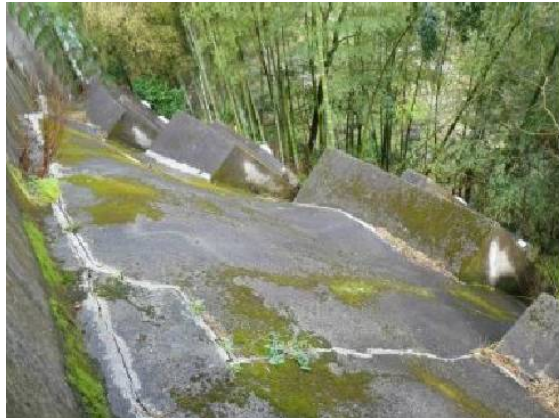
残存引張り力が減少した原因については、吹付工背面の土砂の流出・空洞化が考えられている。

アンカー周辺の吹付工の変状

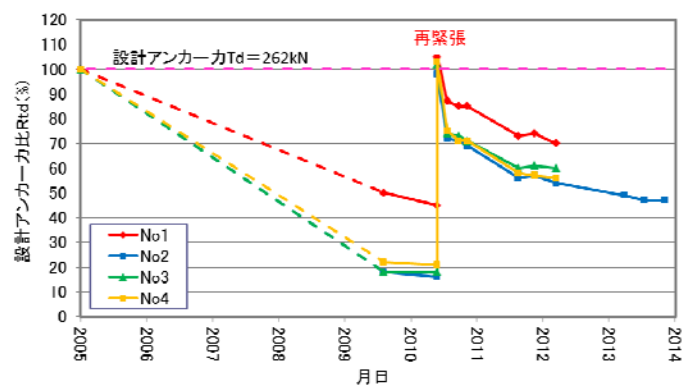
ここでは、荷重調整後にモニタリングを実施しているが、残存引張り力はその後も徐々に低下し、設計アンカー力の40%程度で安定している。

再緊張後の残存引張り力の変化

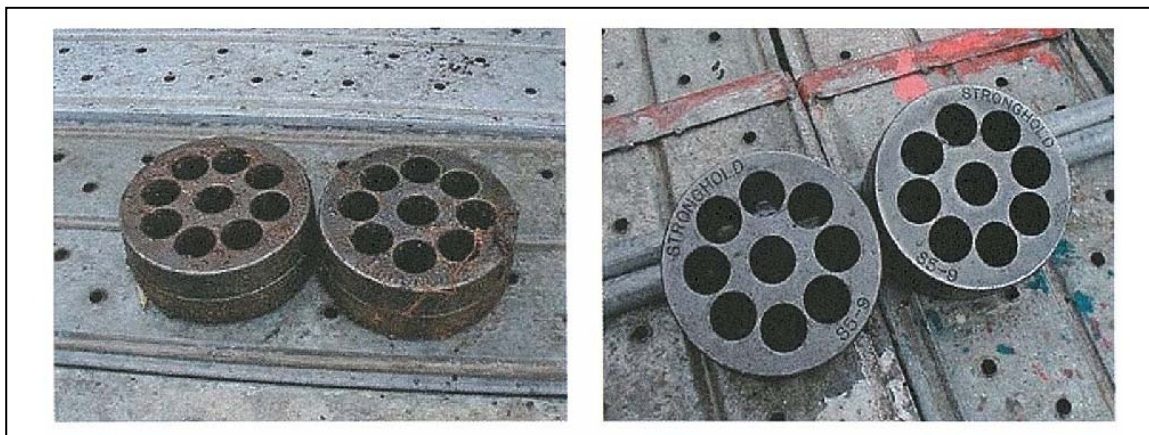
図 2-3 アンカーヘッドの錆落とし

アンカーヘッドやくさびなどは腐食による劣化が見られる。軽度の腐食であれば錆落とし・錆止めなどで対処可能であるが、程度が大きければ交換を検討する。なお、定着具の発錆は防食性の低下を示唆する現象であり、施設への深刻なダメージにつながる可能性があることから、原因究明が必須である。部材交換は、緊張力が解除できる場合に適用できる。

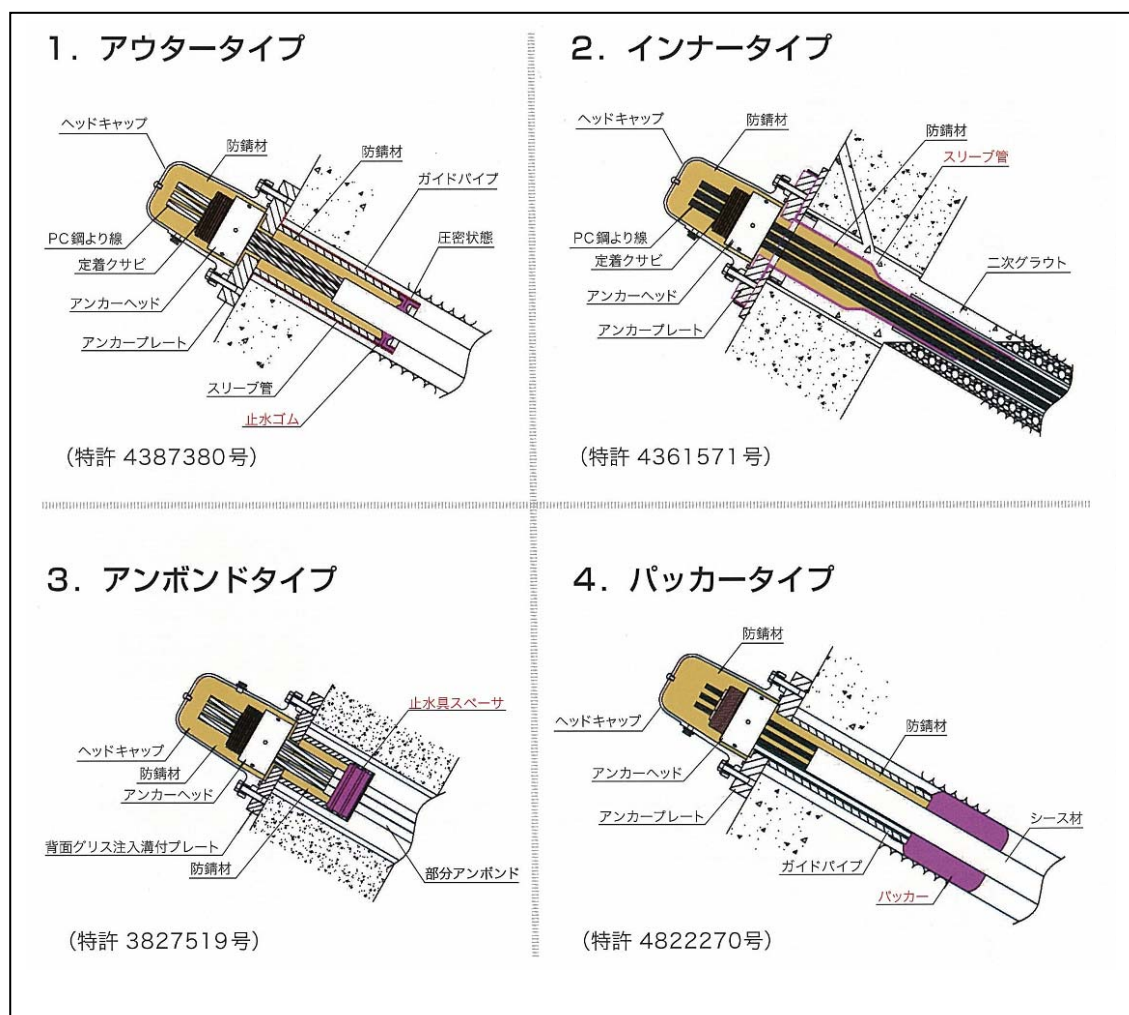
図 2-4 頭部背面の止水対策の例

頭部背面部は、テンドンの破断事例が多い箇所と言われており、水密性を確保した構造とする必要がある。

頭部背面の構造は工法によって異なるが、それぞれの構造で必要な止水部材の状態やシール状況に応じて対処する。部材交換は、緊張力が解除できる場合に適用できる。

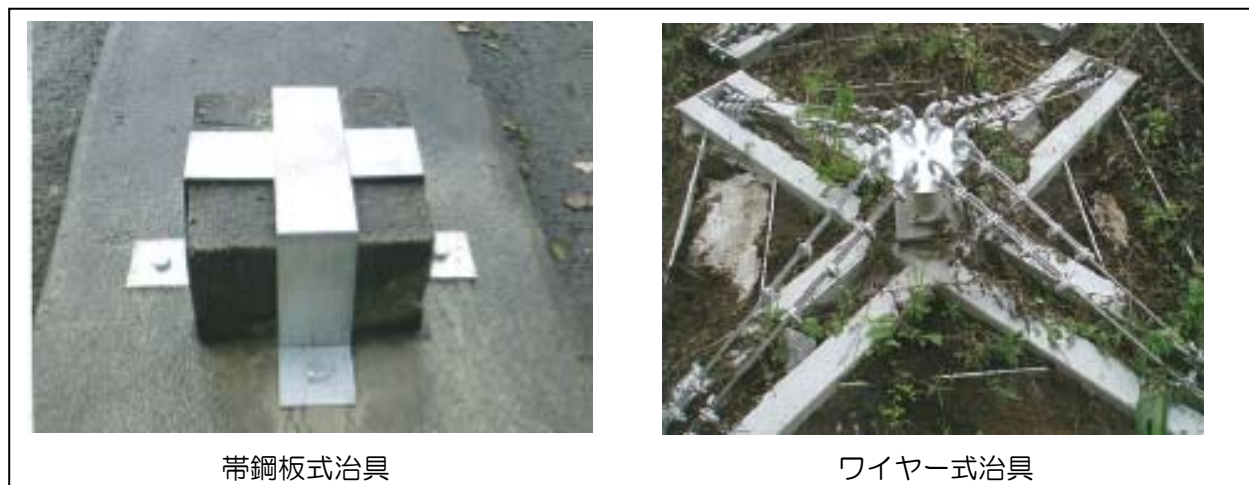
図 2-6 テンドンの飛び出し防止対策の例

テンドンの飛び出し、落下等が認められた場合などで、施設周辺に対する安全性を確保する必要性があると判断された場合に、緊急対策として飛散防止対策を行うことがある。これは、施設の長寿命化のために計画されるものではなく、安全性の観点から設置されるものであり、飛散防止対策を実施した後は、速やかに原因の究明を行い、対策を施すことが重要である。また、飛散したアンカーは、既にその機能を喪失しているため、この対応が後手に回ると、斜面そのものの不安定化や周囲にある施設の機能喪失を助長する恐れがあることに留意しなければならない。

アンカー頭部の状況は現地によって個々に違うため、飛散防止対策は状況に即して適切に計画する必要がある。

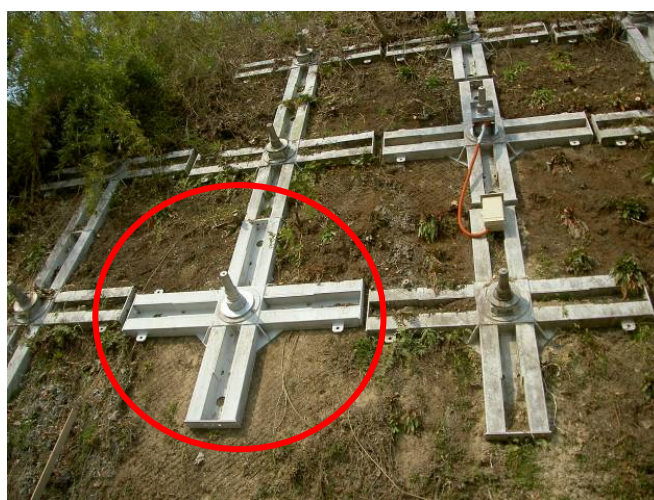
図 2-7 再設置されたアンカーの例

以下の事例は農道法面でテンドンが破断し、受圧構造物が落下したため、アンカーの再設置が行われたものである。

アンカーの再設置に当たっては、頭部露出調査とリフトオフ試験を実施し、周辺のアンカーに異常がないことを確認した上で、対象のものだけに限って再設置する計画としている。また、設計や地盤には問題がなかったとの判断を踏まえて、新設のアンカーは、当初の設計から打設角度だけを変えて行われた。

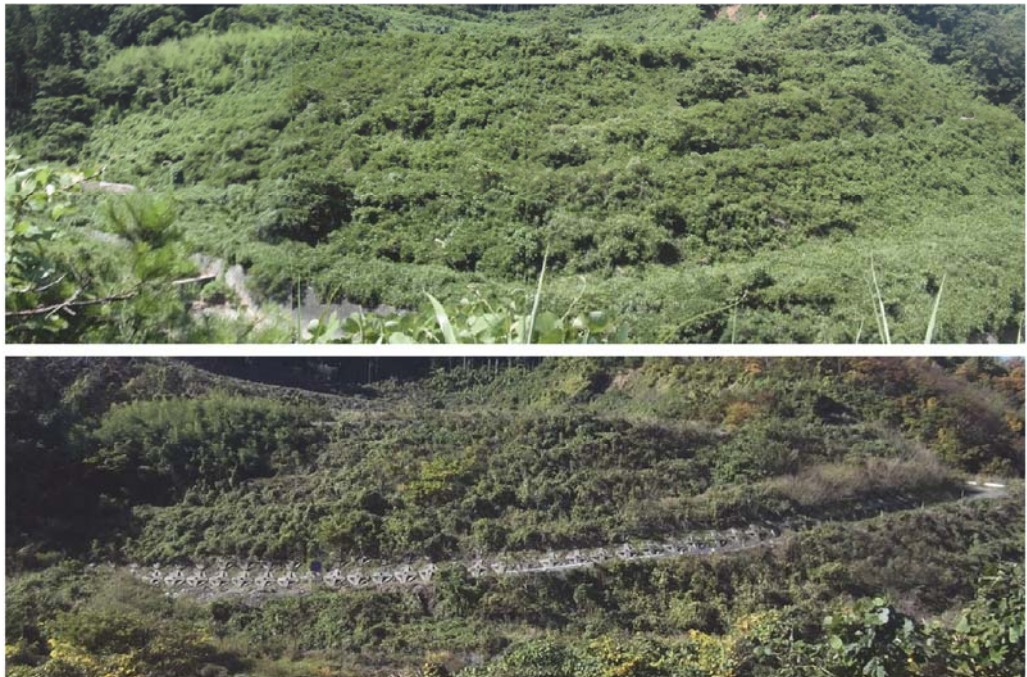
写真1 草刈り作業前後の現地状況（遠望）

草刈り作業前（写真上：8月）には草木に覆われてアンカー工が対岸からは見えない状況であったが、作業の結果（写真下：11月）、対岸からもアンカー工の存在がはっきりと確認できるようになった。

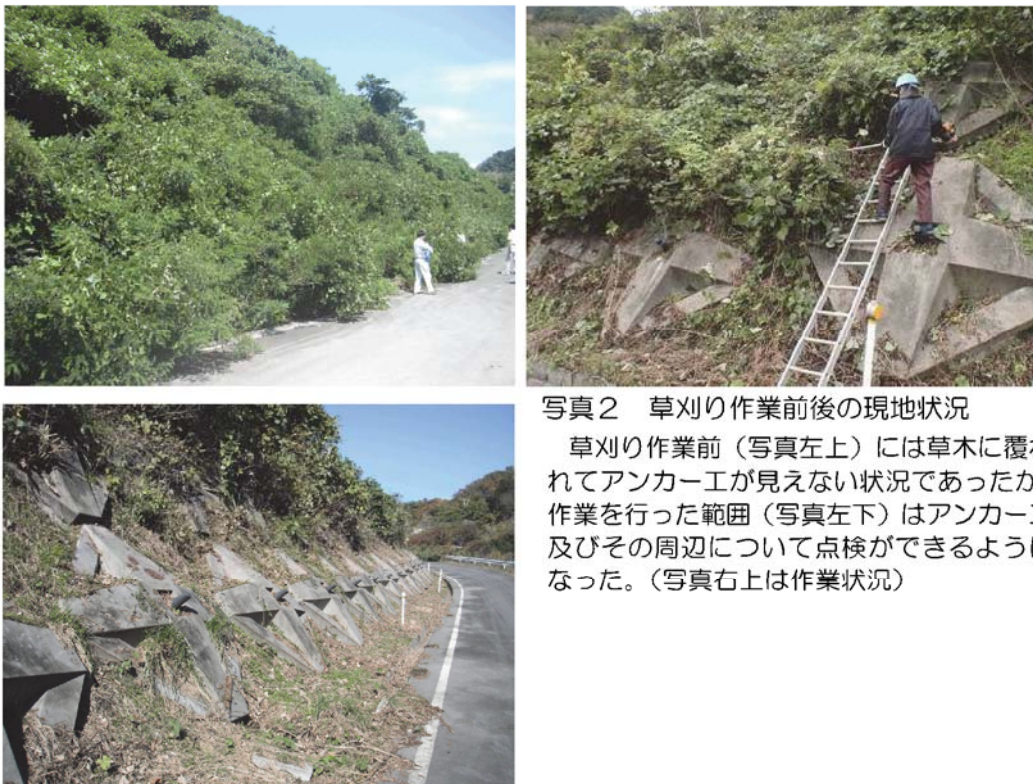
写真2 草刈り作業前後の現地状況

草刈り作業前（写真左上）には草木に覆われてアンカー工が見えない状況であったが、作業を行った範囲（写真左下）はアンカー工及びその周辺について点検ができるようになった。（写真右上は作業状況）

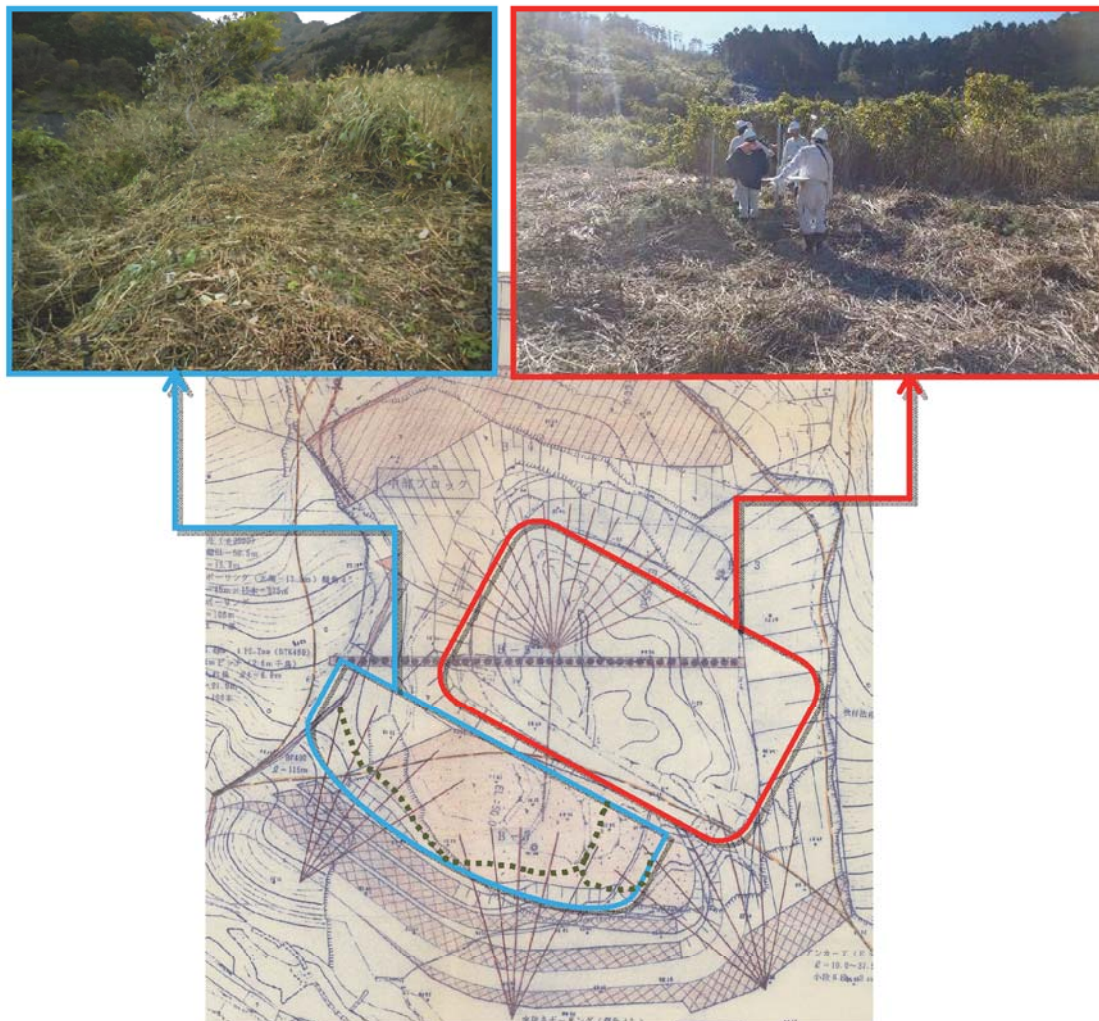
図2 平坦地の草刈り作業状況

アンカー工上部の平坦面（青枠の範囲）は耕作放棄地であったため、亀裂等の確認を行うために写真左上に示すとおり緑点線のように通路状に草刈り作業を行った。その結果、刈り倒した草木は脇に除けられるため地表が露出し亀裂の有無の確認ができた。この方法は監視区間が明確になる点でも効果的と考えられる。

一方、地すべりブロック上部の平坦面（赤枠の範囲）についても耕作放棄地となっているため、亀裂等の確認を行うために写真右上のように面的に草刈り作業を実施した。草木は現地に刈り倒しとしたことから地表が覆われており、段差の有無はできるものの亀裂の確認は困難であった。この方法は労力がかかる割に効果が小さい。

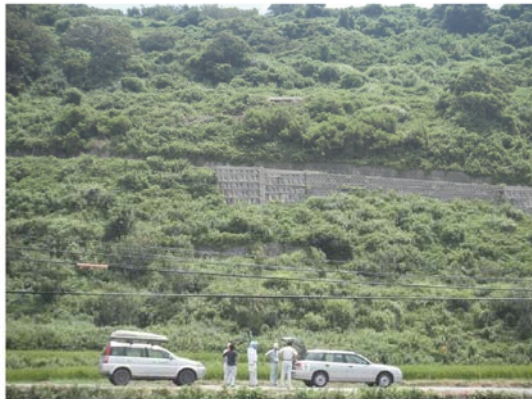
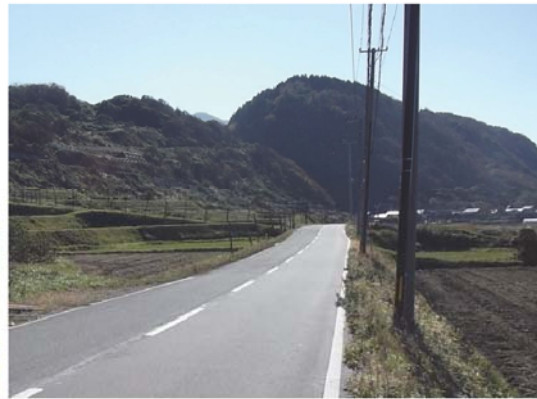
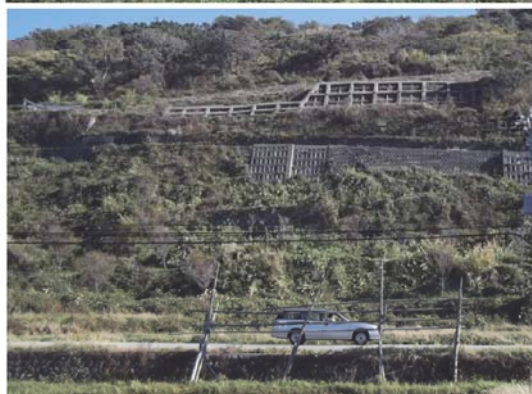
写真3 草刈り作業前後の現地状況（遠望）

8月（写真左上）には、草木に覆われてアンカー工が見えない状況であったが、草刈り作業の結果（写真左下：11月撮影）、斜面の下を通る主要地方道（両写真で車の停まっている道路）からもアンカー工の存在がはっきりと確認できるようになった。

これにより、地元住民から「ここが地すべり地であることを再認識した」という感想が得られた（写真右上は主要地方道と地元集落（右奥）。いずれからも当該アンカー工が望める。）。

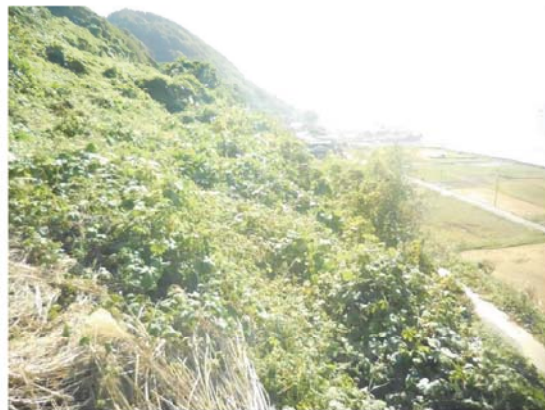
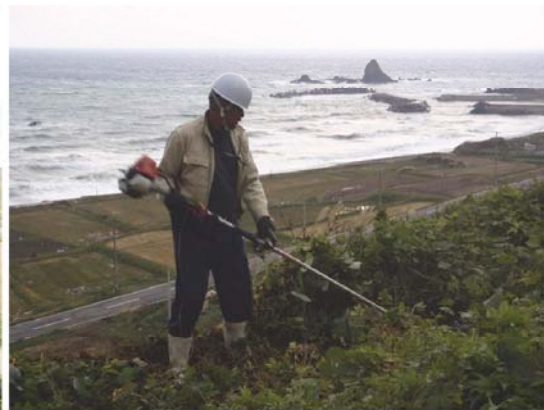
写真4 草刈り作業前後の現地状況

8月（写真左上）には草木に覆われていたが、草刈り作業後（写真左下：11月撮影）はアンカー工及びその周辺の点検が可能になった。

写真右上は地元多面的機能支払組合による草刈り作業の状況。

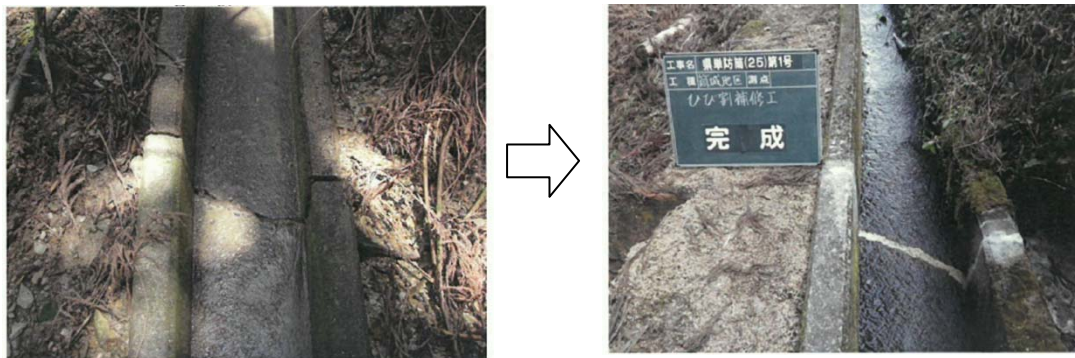
図-1.1 水路工のひび割れ補修

水路工において、ひび割れなどによって漏水が起きている場合の機能回復事例を示す。

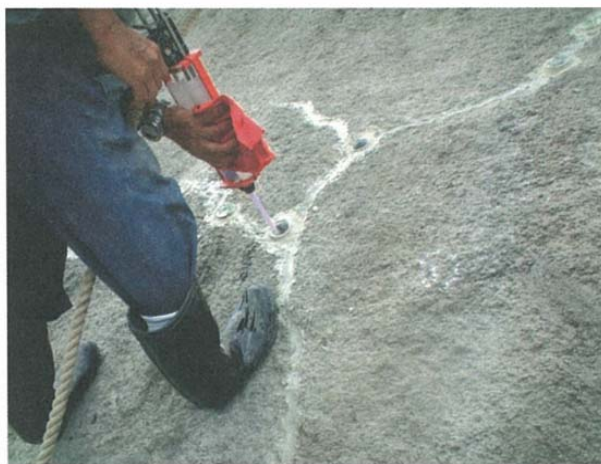
図 3.1 ひびわれ補修工法の施工例（ひび割れへの充填材の注入作業）

排土工などに伴う法面保護工のうち、排土法面へのモルタル吹付け工にひび割れや表面の劣化が生じた場合の機能回復事例を示す。

ひび割れの補修は、コンクリート構造物の補修では広く行われているが、法面では施工時のひび割れ補修で用いられる例があるものの、維持管理段階ではあまり用いられていない。しかし、モルタル吹付け工等に生じたひび割れが開口すると、遮水性が損なわれることから、機能回復工として、ひび割れ補修は重要である。

ここで示すひび割れ補修工は、ひび割れから水などが内部へ侵入しないように、主に樹脂系材料やセメントを注入・充填してひび割れをシールする工法である。
