## 農道橋の点検診断(橋梁下部工)(長野県飯島町)

## 農道橋の点検診断(橋梁下部工)(長野県箕輪町)

## 農道トンネルの点検診断（北海道雨竜郡秩父別町）

## 農道トンネルの点検診断（鳥取県 鳥取市～岩美郡岩美町）

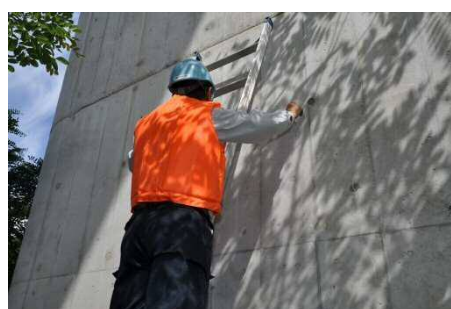
➤下部工上部は橋梁点検車により、下部は梯子等により検査。

- ・橋台・橋脚の壁に伸縮装置の破損等による漏水跡が確認されたことから、伸縮装置の補修を早期に行う必要がある。
- ・主としての損傷はひび割れだが橋座付近の壁に遊離石灰や錆び汁をともなった幅0.4mm程度のひび割れがあり、周辺に打音検査で浮きを確認した。

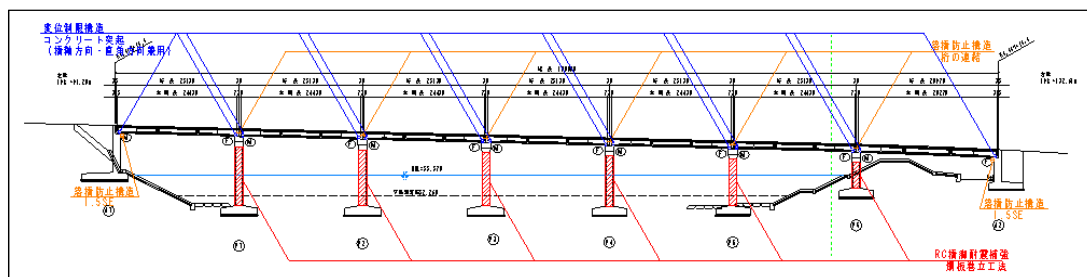
- ・P1橋脚を除く橋台・橋脚で、ASRと疑われるひびわれ(ランクD、E)が多く発生しており、このうち雨水がかかりやすい部分については遊離石灰も生じている。また、全下部工で橋座部からの漏水(伸縮装置由来)が見られる。

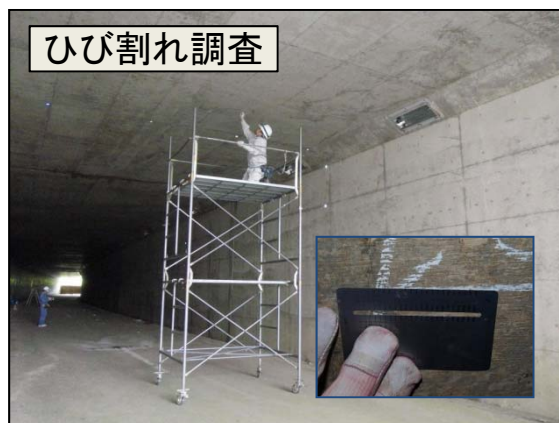
ひび割れ調査

- ◆概況：本隧道は開削函渠構造である。年数の経過とともに目地部周辺にひび割れ・漏水が見受けられた。
- ◆点検：構造体の健全度評価に必要なひび割れ調査・鉄筋腐食調査等を行った。
- ◆原因：側壁部埋戻土の凍上によって、ひび割れが発生し、さらに経年の凍結融解に伴い、ひび割れの増加・漏水が誘発されたものと判断した。
- ◆診断：点検結果から、変状は軽微なものであり、構造体は当初設計強度を保持していることを確認した。ただし、当初想定にない側壁部への凍圧応力に対する対策（補強）が新たに必要となった。
- ◆対策：経済性・施工性等を考慮し工法選定した結果、以下の保全対策を講ずることとした。
  - ・ひび割れ補修：エポキシ樹脂注入
  - ・凍上防止：断熱材貼付
  - ・構造体補強：鉄筋コンクリート増厚

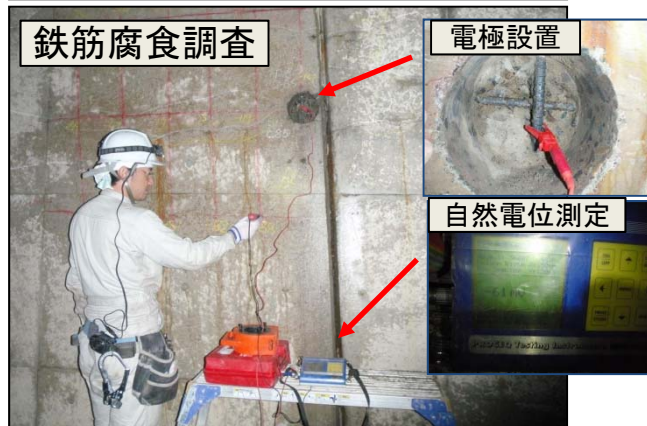
鉄筋腐食調査

電極設置

自然電位測定

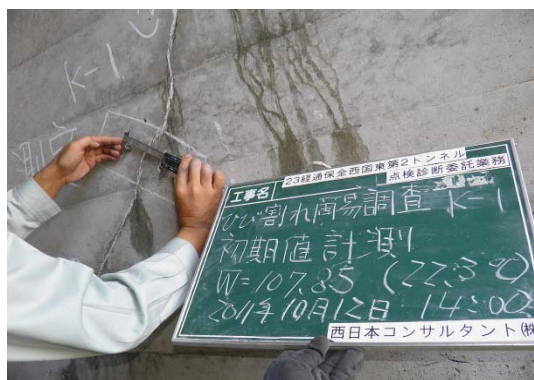
ひび割れ簡易調査

- 点検診断は作業計画を立て、現地踏査（周辺地形・地質の観察、近接工事の調査）、資料調査（設計図書・施工管理図・変状調査記録）、観察調査（覆工ひび割れ観察・漏水調査・クラック展開図作成）、ひび割れ簡易調査（ひび割れ幅の変化・長さ）、簡易覆工強度調査（打診）を行った。
- トンネル全体にわたりひび割れ、うき・はく離が確認され、数箇所でも漏水も確認された。
- 点検による確認事項と健全度等の判定方法は、道路トンネル維持管理便覧（社団法人日本道路協会 平成5年11月）に準拠して評価を行った。

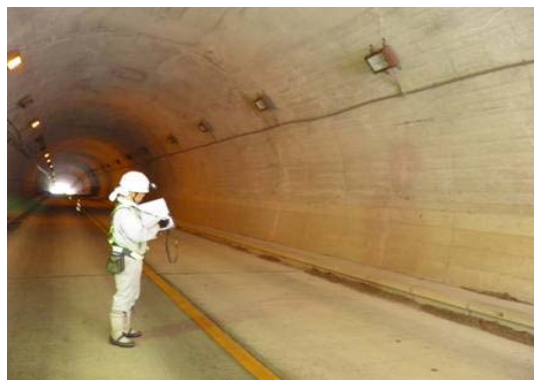
スケッチ・ひび割れ展開図作成
